福知山線列車脫軌事故的課題檢討會報告

-關於事故的組織及結構性問題解析再造安全真理-

平成 23 年 4 月 25 日

JR 西日本旅客鐵道公司

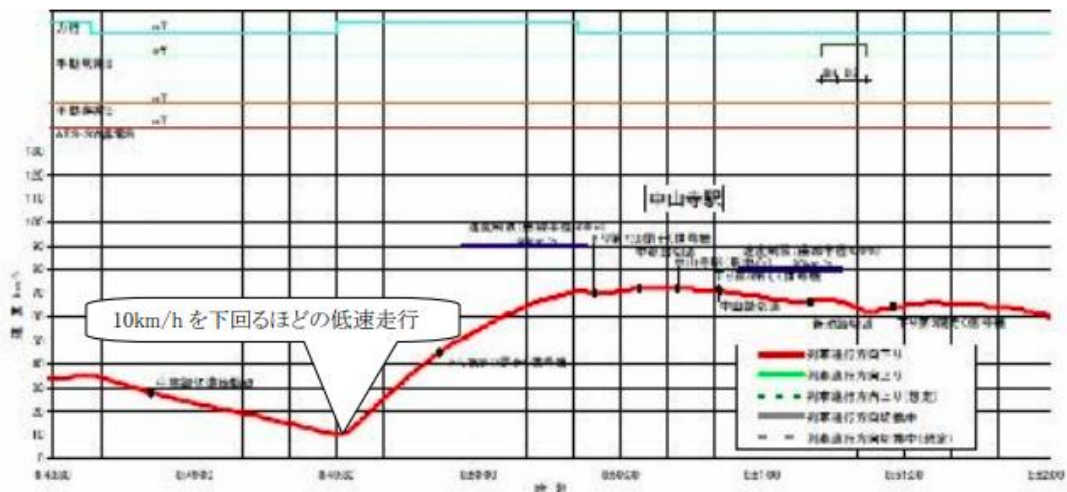
【從川西池田站到中山寺站之間】

○宝塚站進站時超速

- 在顯示注意訊號的 2 號線場內號誌機前加速通過，以約 55 公里/小時的限速通過。通常不會在加速時通過注意訊號。
- 之後，他繼續加速超過注意訊號的限速，並在接下來的轉轍器處以大約 65 公里/小時的速度進入，違反了限制速度 40 公里/小時的規定。

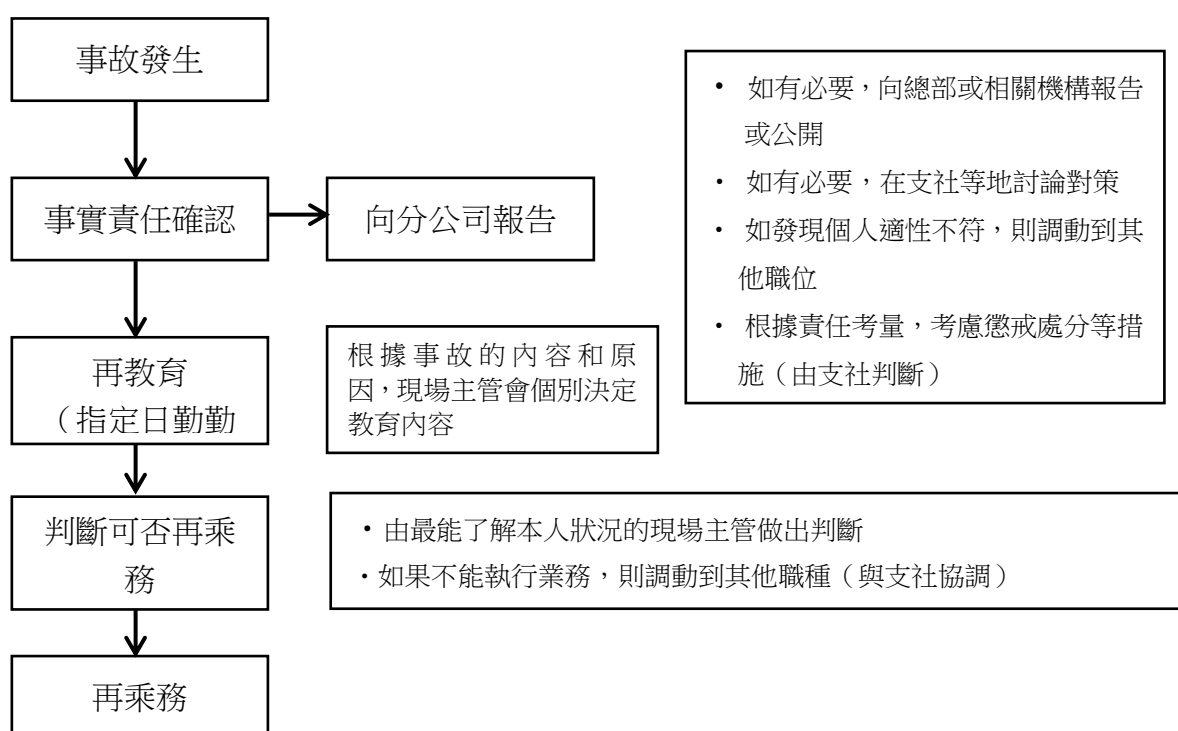
根據公司(2)項公司內部規定，對於造成事故等事件的乘務員，該乘務員所屬現場的上司副站長或是股長將確認事故發生的事實，並實施再教育。此外，現場主管最能熟悉該人員狀況，應該判斷是否能夠再次上班。從確認事實到判斷是否可再度上班的流程如下所示。

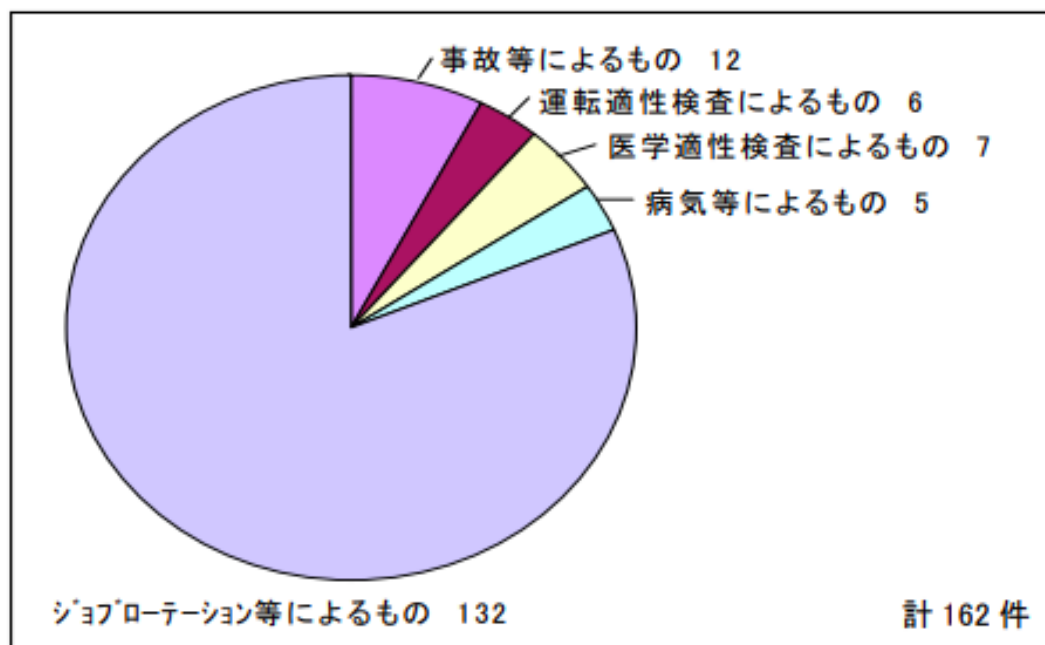
【從司機轉調到其他職種的原因等】

大部分是因為常規的職位輪調，但在發生事故等問題，或即使實施再教育也看不到改善的情況下，也進行了 12 件調動。（其中，涉及事故等原因的 12 件調動中，因事故隱瞞而轉調到其他職種的有 2 件）。這些內容記載在下面的圖表中。
