出國報告(出國類別:其他)

臺鐵電務智慧化提升計畫「電車線高速 檢查車 2 輛」採購案出廠前查核、檢驗 及測試

臺鐵電務智慧化提升計畫「電車線高速檢查車 2 輛」採購案

出廠前查核、檢驗及測試

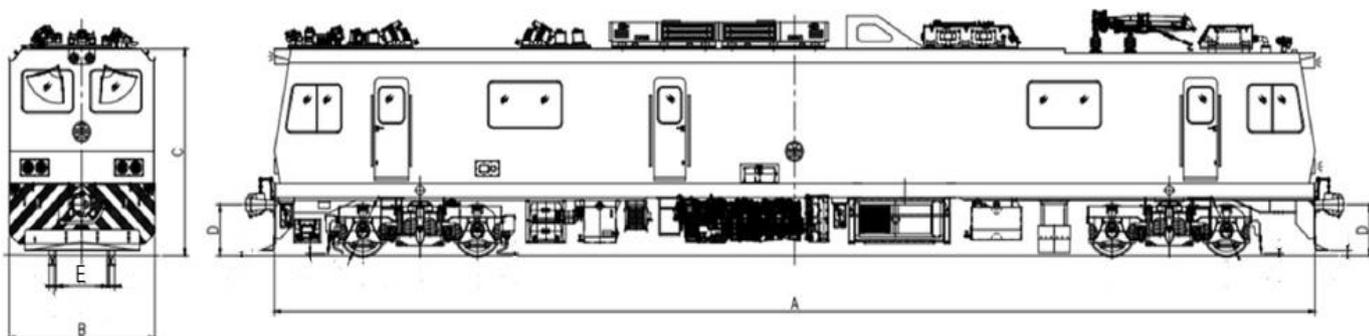
車號		CIV03		
1	車身	標準值	抽測值	符合
	車身最大長(A)	20,000~20,015mm	20,006	
	車身最大寬(B)	2,800~2803mm	2,800	
2	車身最大高(C)	3,538~3598mm	3545	符合
	自動連結器	標準值	抽測值	
	中心高度(D)	820~890mm	870	
	索栓位	119~130mm	120	
3	鬆索位	250mm 以下	220	符合
	三態作用		正常	
3	軸距	2,198~2,202mm	2,200	符合
4	內面距離(E)	988~994mm	前右:988 後右:988.5	符合

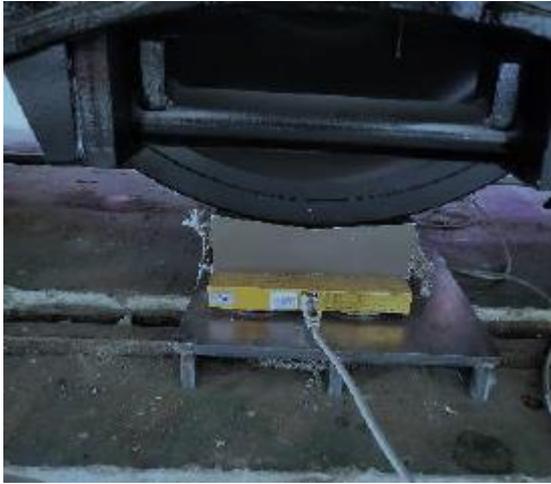
現場第三方認證資料查核

總重量:50噸±5%(47.5~52.5噸)以內

第一軸+第二軸:26,390kg

第三軸+第四軸:25,610

→總共52,000kg

扣除柴油約700公升(609kg)

→車輛總重量:51,300kg(51.3噸)。

查核符合

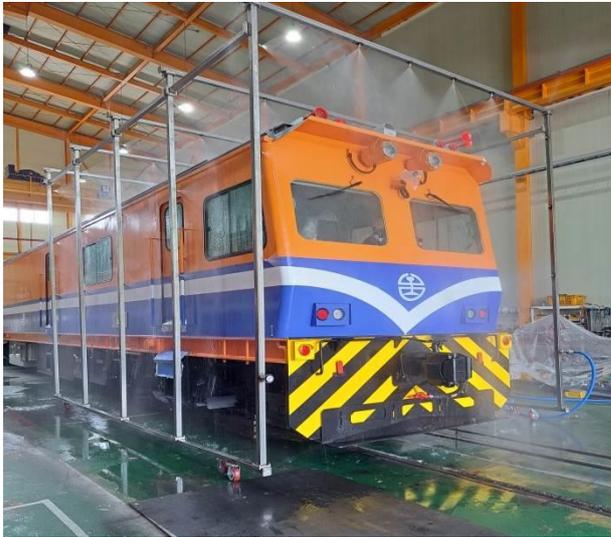
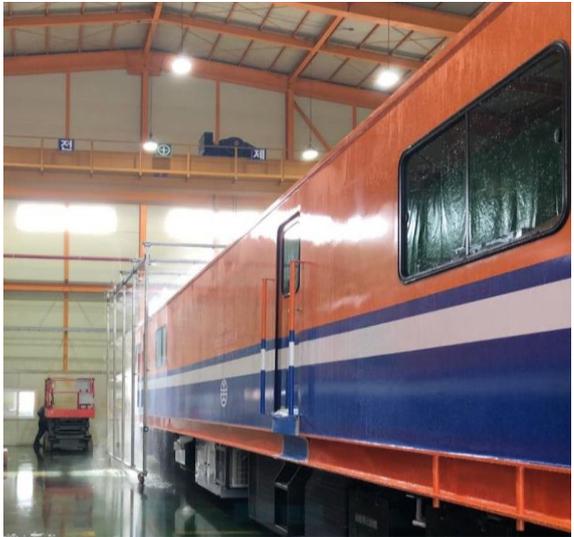
車前水密測試	車後水密測試

水密測試針對駕駛區、測量區、資料分析區、觀察室、機械維修區之出入門縫、車窗四周、骨架焊接部分進行以一定強度之持續噴水測試，若有漏水情形將要求廠商改善後重新進行水密測試。

本次水密測試後於駕駛室空調管路有滲水情形，經確認為廠商於安裝車頂冷氣時未鎖回不鏽鋼蓋板，已要求廠商改正後重新辦理測試。

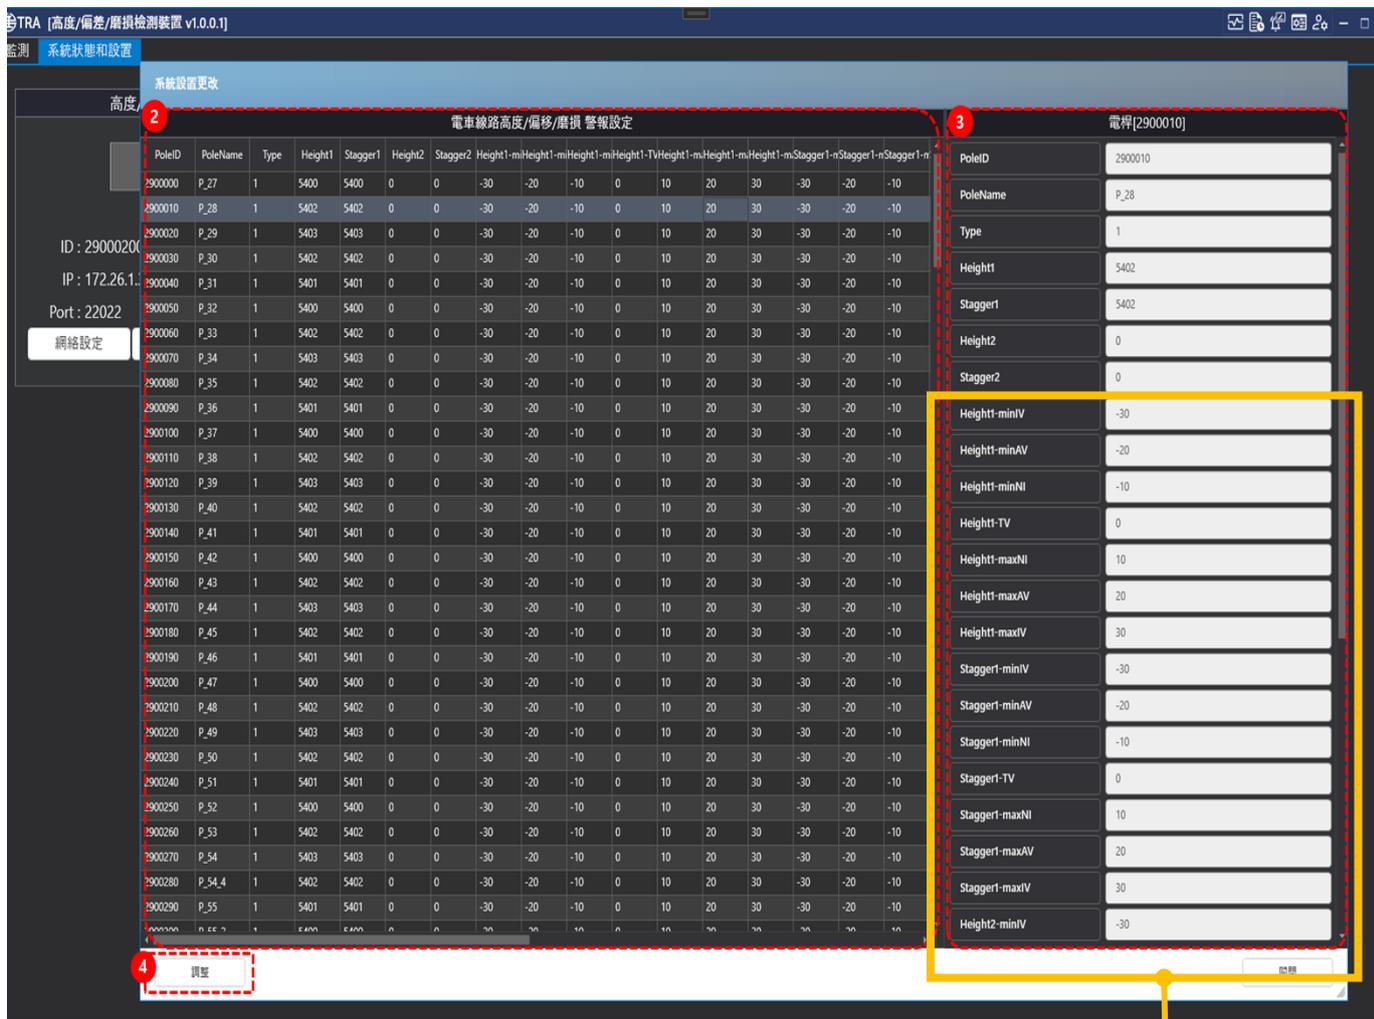
高度/偏位/磨耗上下限設定

接觸線高度/偏位/磨耗檢測裝置	
操作步驟	
1	警報設定
2	電桿(Pole)選取
3	針對該桿設定各項數據值
4	儲存調整

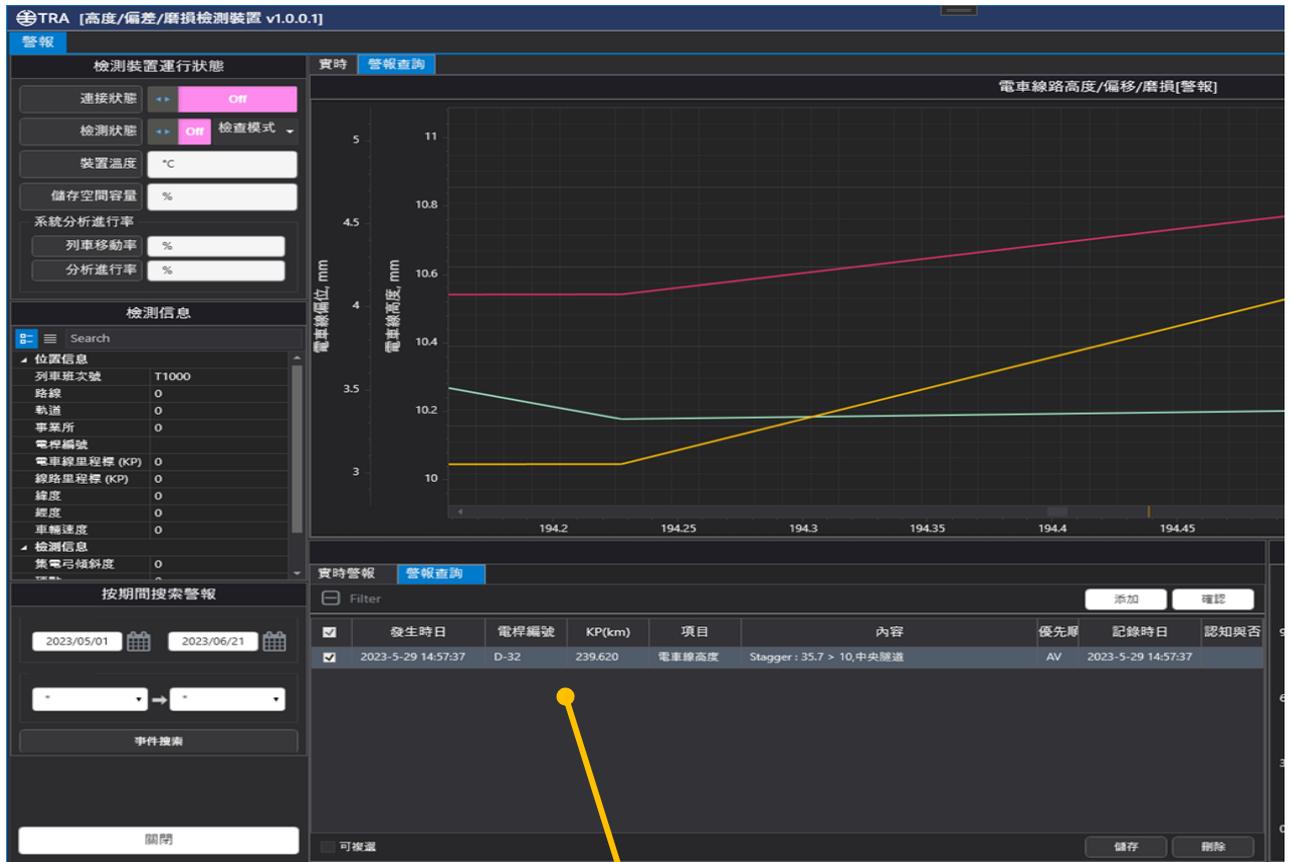
實時告警 警報查詢

發生時日	電桿編號	KP(km)	項目	內容	優先序	記錄時日	認知與否
2023-5-29 14:57:37	D-32	239.620	電車線高度	Stagger : 35.7 > 10, 中央隧道	AV	2023-5-29 14:57:37

偏位告警訊息
