## 行政院農業委員會水土保持局

### 96年度日本土砂防災技術考察報告

出國人員服務機關：行政院農業委員會水土保持局

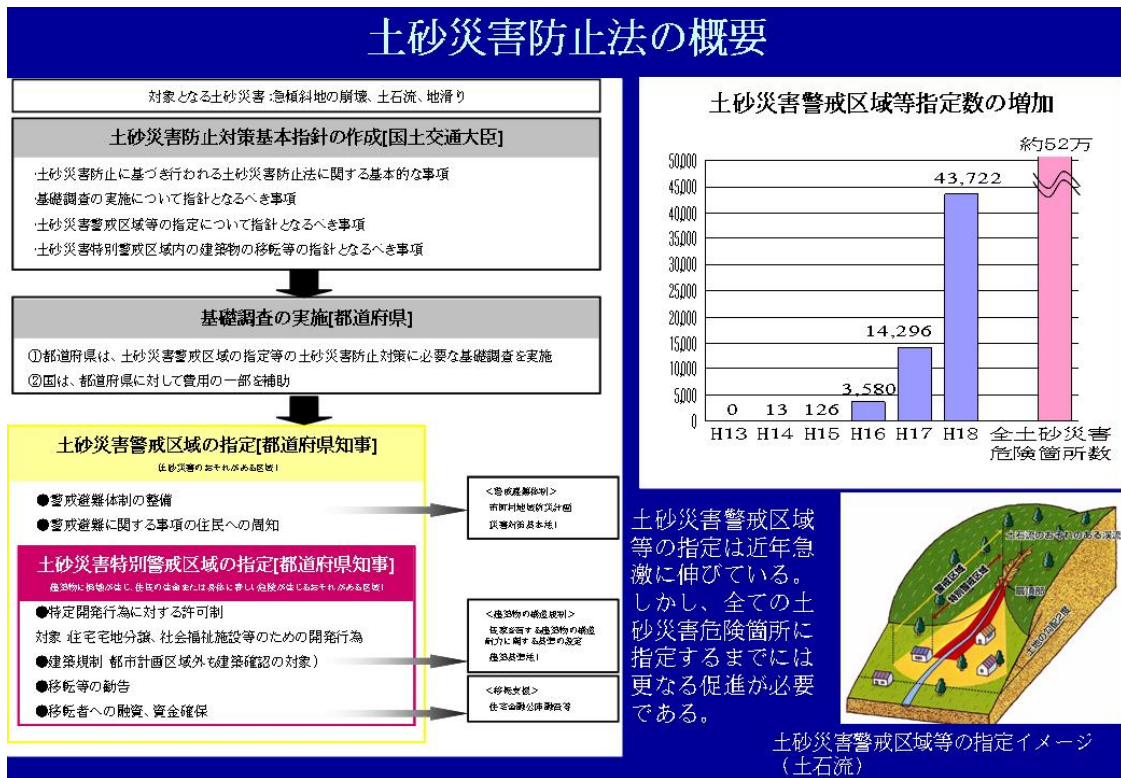
圖 2.2.2-2 日本土砂災害防止法之概要

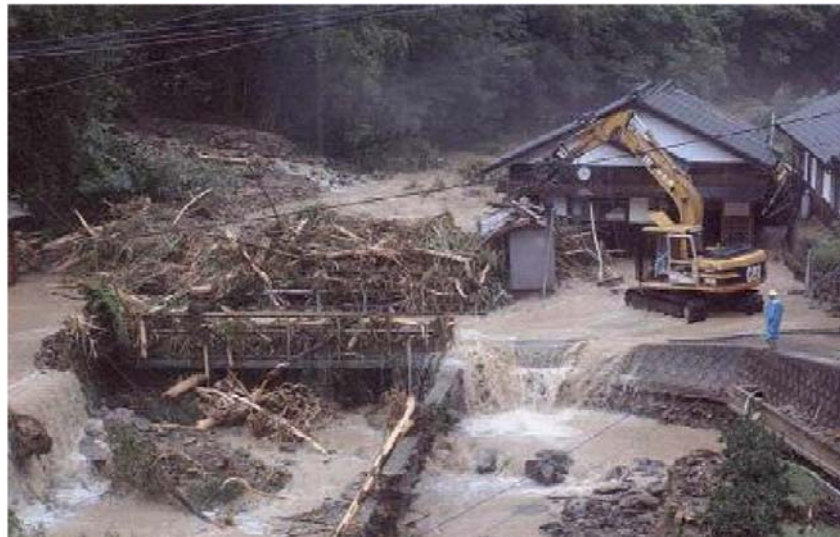
圖 2.2.2-4 土砂和漂流木的災害情形

(1) 日本現行土石流整治對策技術規範係於 2000 年時制訂，但在 2000 年以後，由於全球氣候變遷，造成土砂災害的規模擴大，進而促使溪流兩岸之植樹崩落，形成土石挾帶流木的現象(如圖 2.2.2-4)，故在 2006 年時又將流木之整治對策納入，成為「土石流・流木對策設計技術指針」。

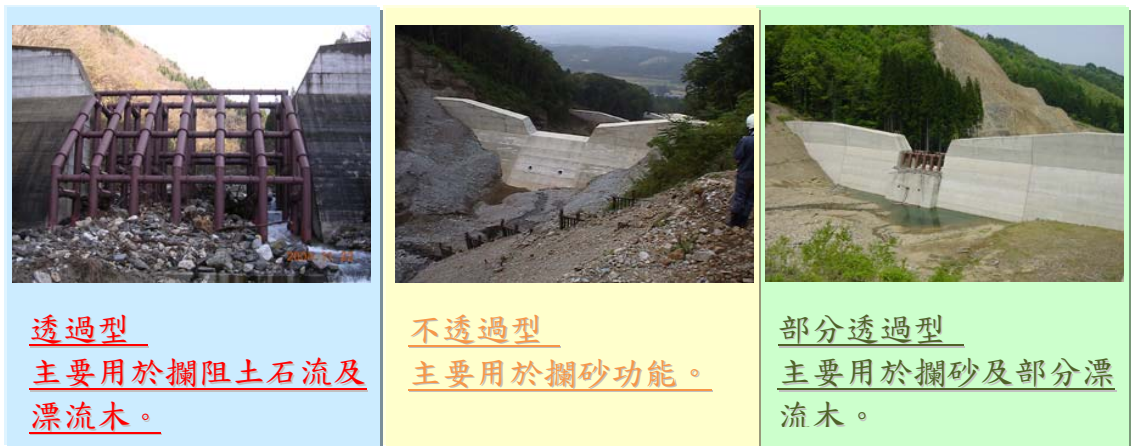
圖 2.2.2-5 各式壩體之用途

(c)土石流及漂流木捕捉工的設計，其步驟為通水斷面的設計，越流部及非越流部的穩定計算，壩翼的構造計算設計，透過部斷面的設計。

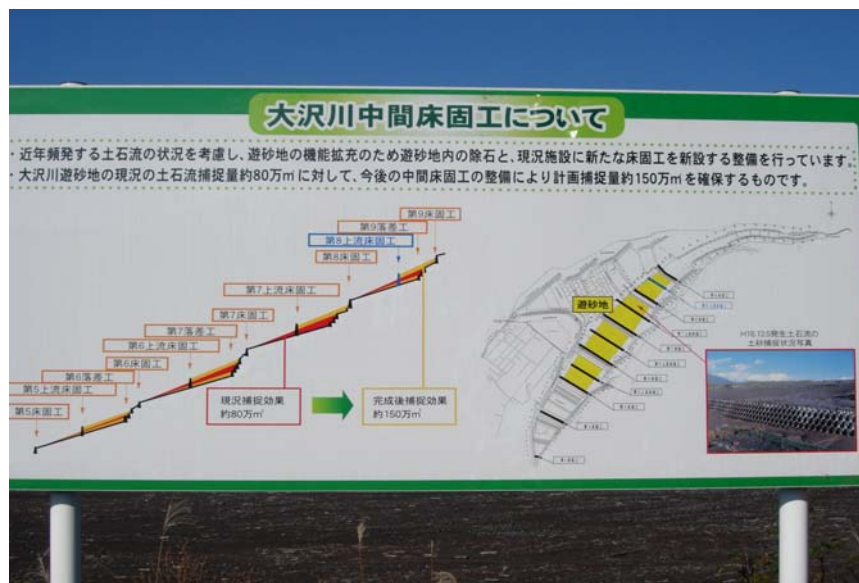
圖 2.2.2-8 大澤川土石流輸送及淤積段平面及縱段面圖

答：一般在土石流發生之中下游河段會有土石堆積的現象，其處理的方式可採連續式的固床設施，調整溪流的流心及坡降，必要時再增

加整流及護岸相關措施。在日本的處理經驗，例如靜岡縣富士山大澤崩塌地及土石流處理對策(如圖 2.2.2-7 及圖 2.2.2-8)。

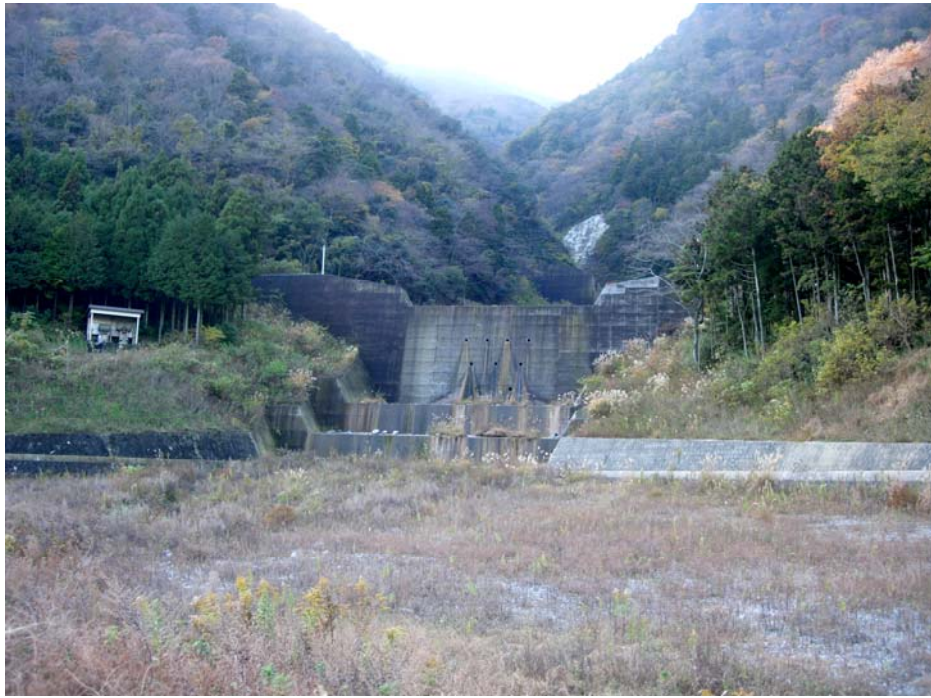
圖 2.2.2-10 三重縣藤原岳週邊小滝川土石流整治(下游村落旁)

但近年來由於土石流災害頻傳，整治土石流及漂流木為一重要課題，但生態保護及景觀的協調性亦是民眾關心的議題，故目前儘量不採用封閉式的高壩，大多是使用透過性的鋼管壩(如圖 2.2.2-9)。在日本的經驗，要攔阻土石流及漂流木，採用透過性鋼管壩的效果比封閉式壩佳，但在緊鄰有保護對象如房屋，道路，橋樑等的地點，為使保全對象有安全感，仍會採用封閉式防砂壩(如圖 2.2.2-10 及圖 2.2.2-11)。

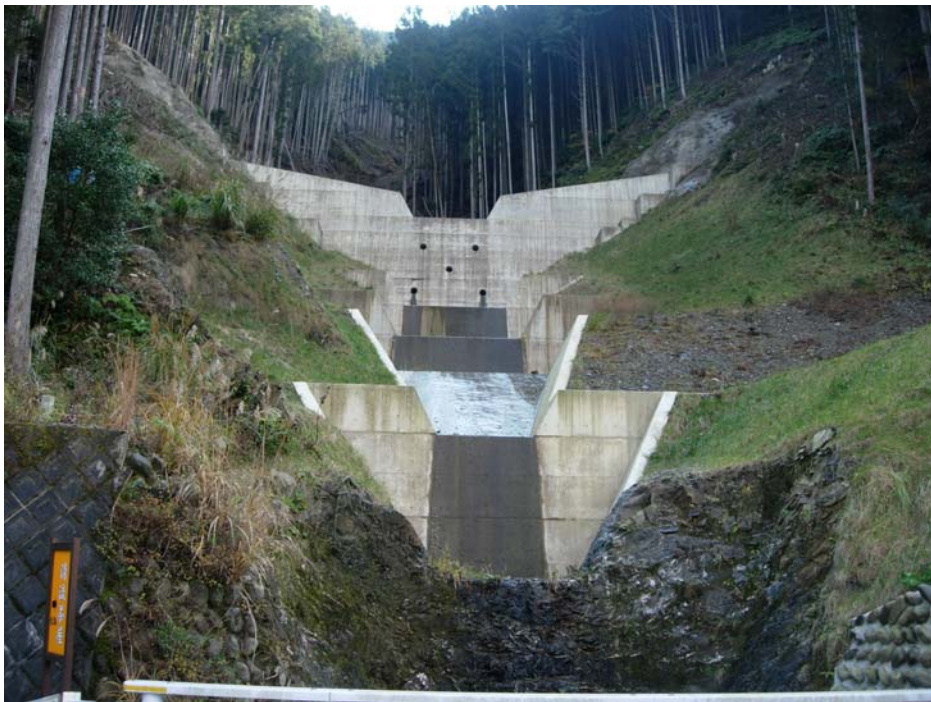
圖 2.2.2-11 三重縣大台町唐櫃 1 道路上邊坡

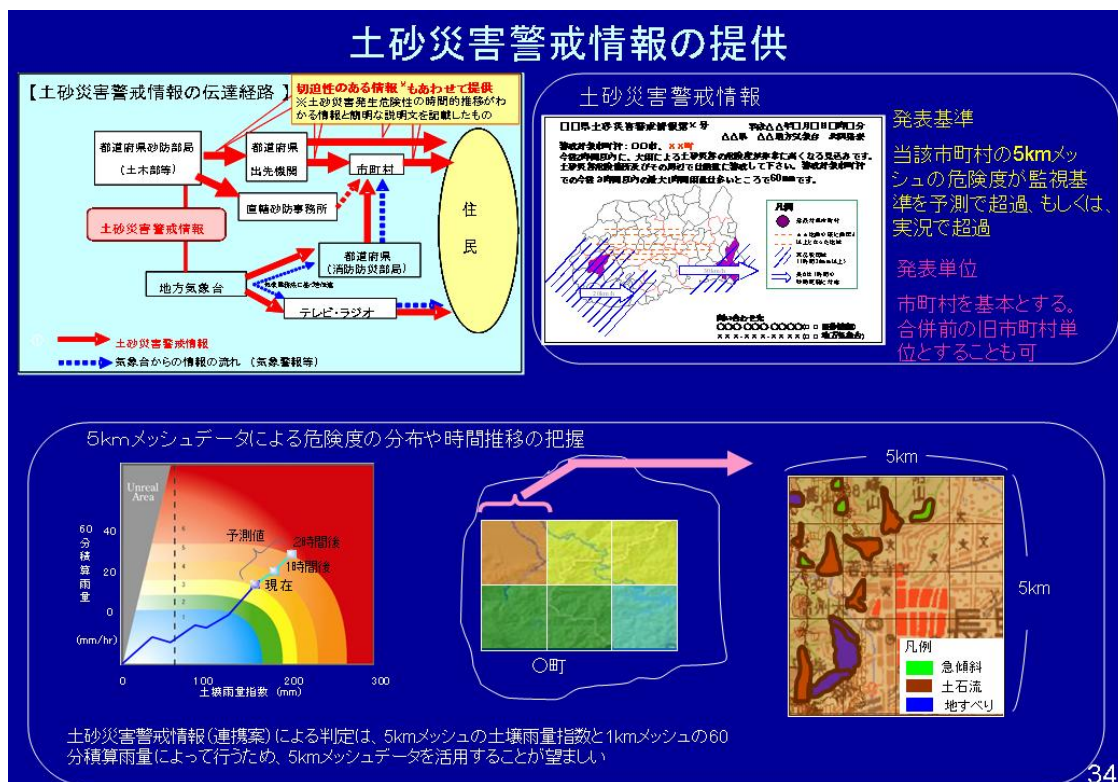
図 2.2.2-14 日本現行土砂災害警戒発布模式

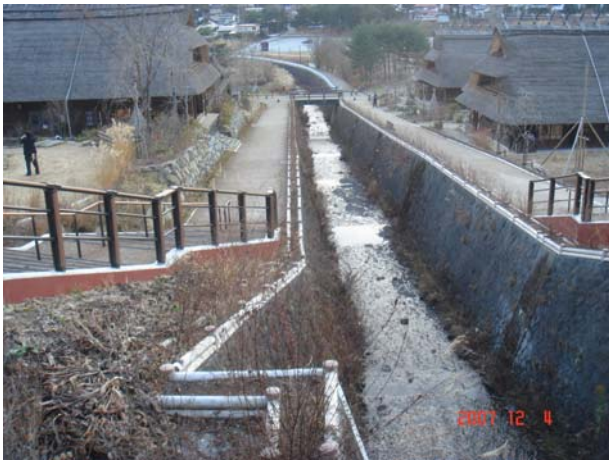
圖 2.3.1-3 本澤川下游整治情形

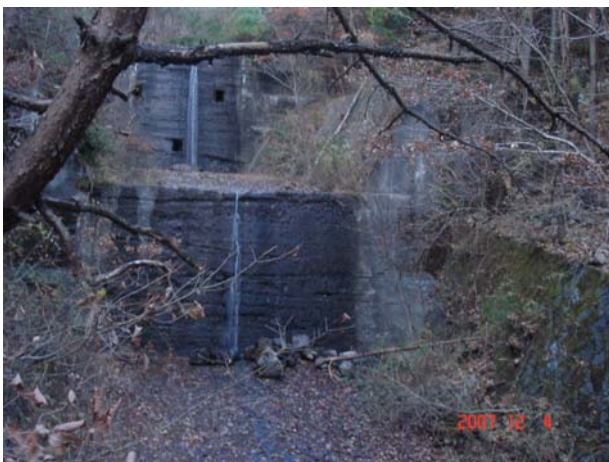
圖 2.3.1-5 本澤川上游防砂設施

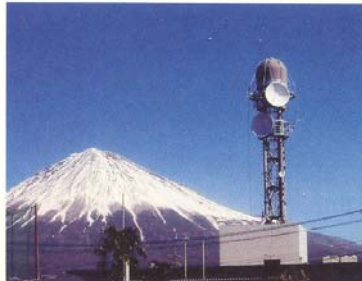
**富士砂防レーダ雨量計**

山地風の影響で雨量計では計測できない富士山の中高標高地域の雨量を観測しています。事務所を中心に半径40km内の雨量を観測することができます。

大澤川土石流區域，由富士砂防事務所負責觀測，觀測系統包括：攝影機 33 台、雨量站 33 處、雨量觀測雷達 1 座、地震計 2 處、鋼索檢知器 1 處、水位計 3 處、流速計 2 處及光纖設置 195 公里，並於富士砂防事務所設置災害對策室，有效掌控現場影像、雨量、水位等河川情報及各種氣象資訊，做防災應變之研判。

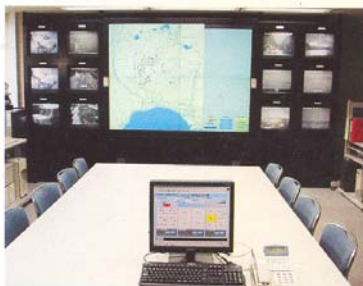
**災害対策室**

事務所管内のカメラ画像、雨量・水位等の河川情報、各種気象情報がすべてここに集約され、災害体制を執る際の中心的役割を果たします。

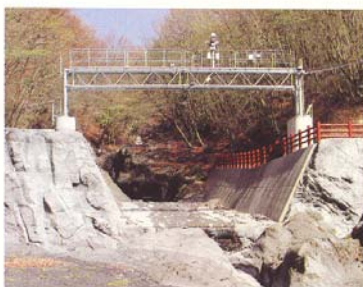
**岩樋下流地点の土石流観測橋**

土石流が発生した際には、流下する土石流の水位、流量を計測することができます。

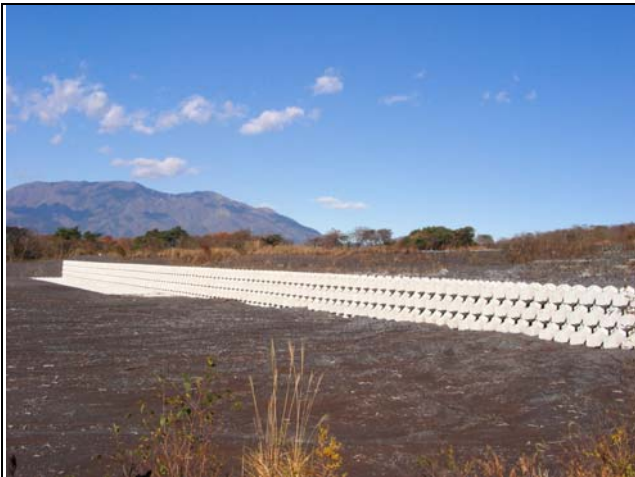
圖 2.3.2-3 大澤川扇狀地第 8 床固工

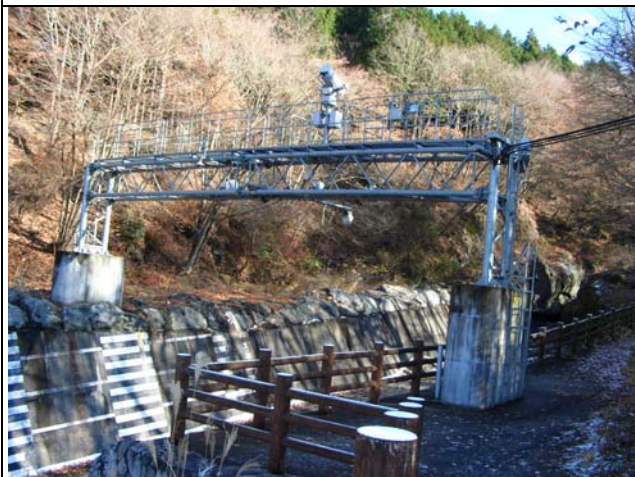
圖 2.3.2-7 岩樋観測所

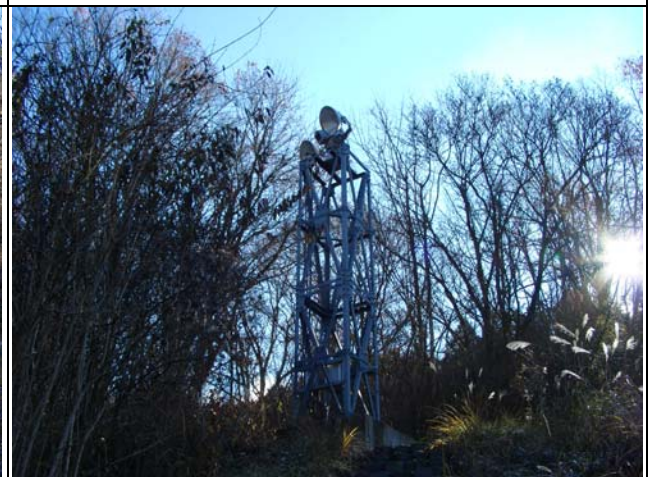
圖 2.3.2-8 攝影機及照明設備

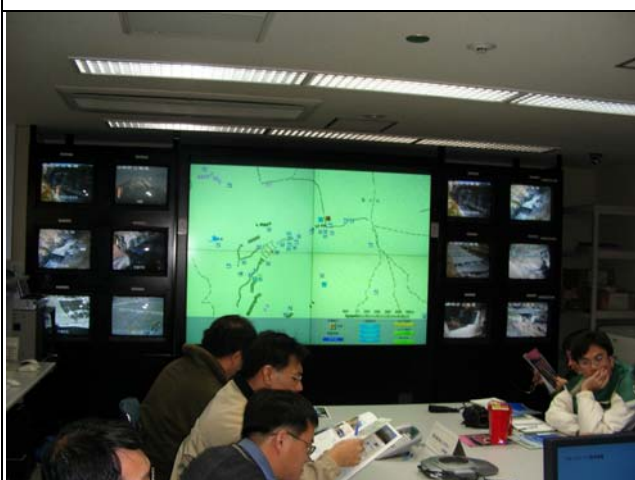
圖 2.3.2-5 富士砂防事務所災害対策室

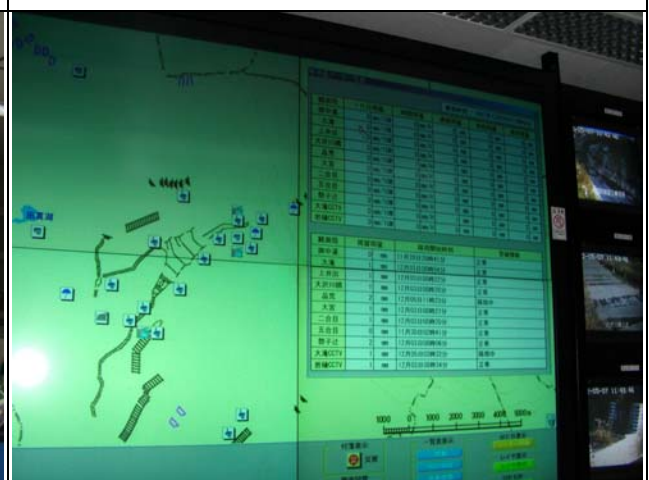
圖 2.3.2-6 災害対策室相關資訊即時顯示

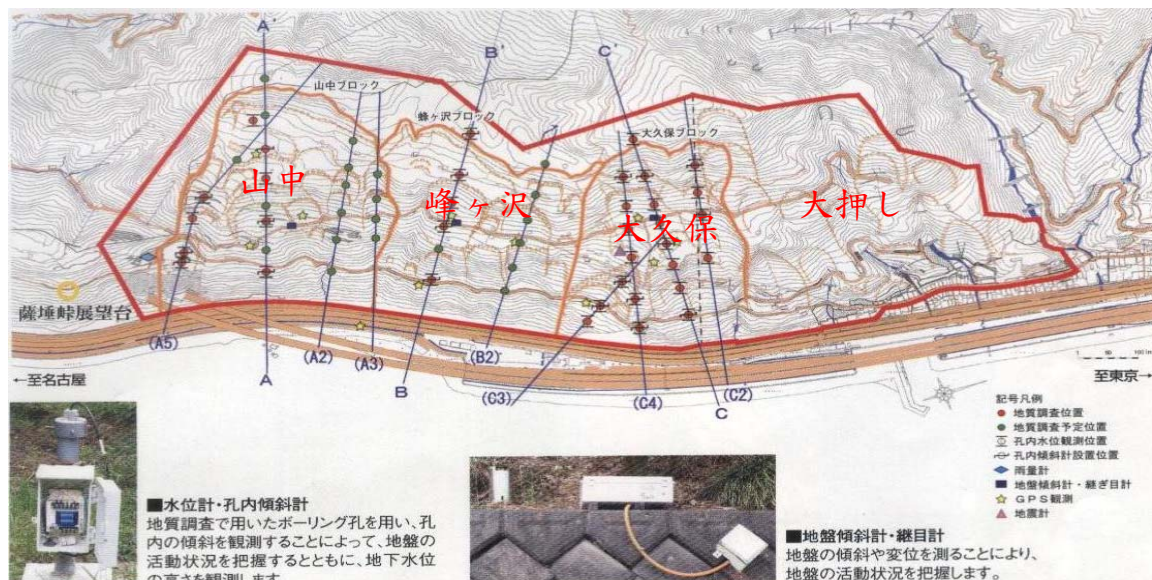
圖 2.3.3-3 整體治理調查規劃配置

毀於一旦，將嚴重波及日本經濟、交通、民生發展。日本國土交通省富士防砂事務所於 2004 年在靜岡縣成立『由比地滑區對策檢討委員會』聘請學識及經驗豐富之專家着手現地勘查、調查。因調查結果確有治理之必要，2005 年成立『由比地區直轄地滑對策事業』，將面積共 58 公頃之地滑區域，劃分為尚未發生地滑；但未來潛在發生之山中、峰ヶ沢 2 區，曾發生地滑災害之大久保、大押し 2 區，共四區，展開整體治理調查規劃，大押し地滑區因鄰近由比町社區；人口密集，已由靜岡縣政府先行整治完成，如圖 2.3.3-3。

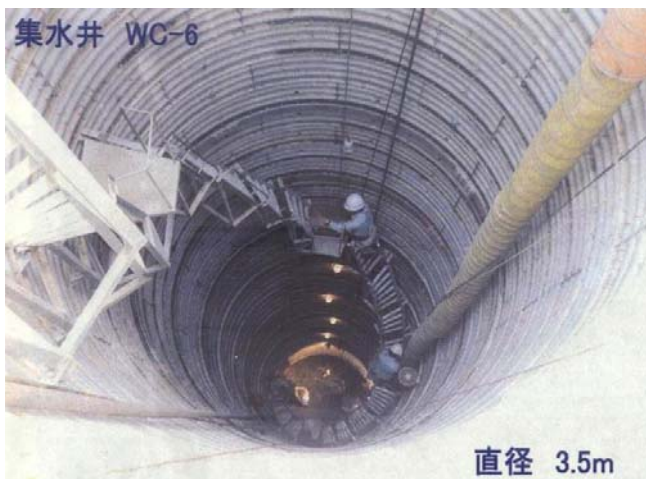
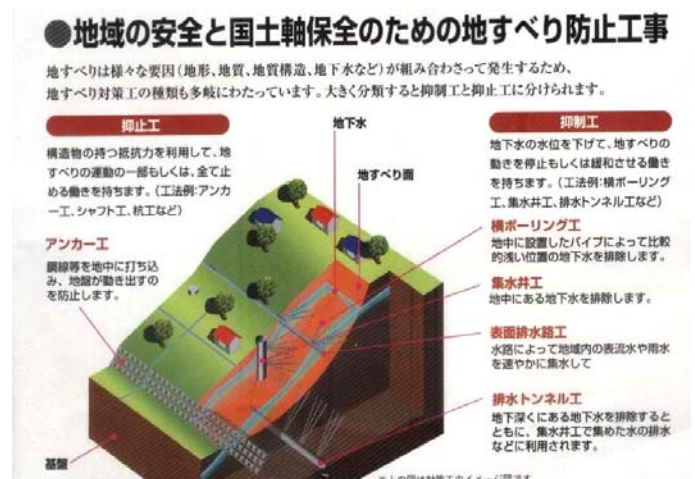
圖 2.3.3-5 集水井施工情形

2006 年迄今施作係以排除雨水之地表排水系統，降低地下水水位之橫向

集水管、集水井等為主之抑制工法。並配合全區之監測系統，適時提供防災應變資訊，可增加預警時間確保國鐵、國道行車安全。並將取得之觀測資料，來回饋評估整治成效，並作為未來整治對策之規劃依據。排水廊道、地錨、深礎工等可增加坑抗滑力之抑止工法，因工程經費龐大，非經觀測、分析結果確有必要施作，日本雖名為經濟強國也不冒然施工。經費以充實改良現有監測系統等軟體建設為主，如現行觀測資料以傳統電纜線傳輸，因傳輸量龐大，無法有效接收即時資訊，將影響整體災害應變時效，已着手以光纖取代，如圖 2.3.3-6 至 2.3.3-9。

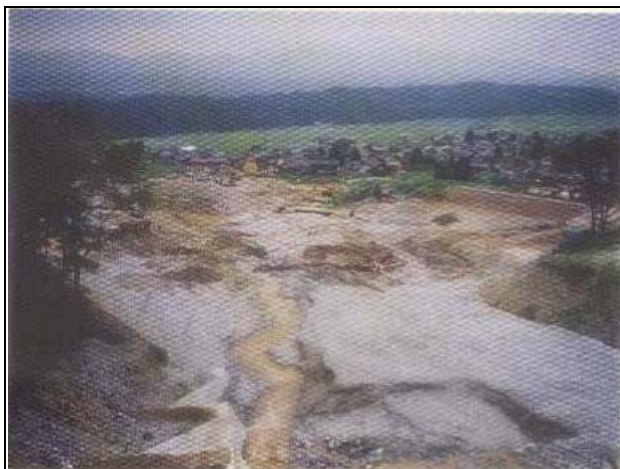
圖 2.3.4-2 谷口沖積扇淤積土

以本次參訪之小滝川為例，因谷口離社區（87 戶）僅 220m，其谷口扇狀推積地已涵蓋整個社區，其危險性為立即及嚴重。其治理對策在硬體構造上，為在谷口扇狀推積地設置沈砂池讓土石停頓、淤積，並施作導流堤將淤滿溢流之土石，導引淤積在社區外利用價值較低之土地。下游段河床縱坡度介於 10~25%，設置壩高 14.5m 且功能各異之攔砂壩 4 座，可有效攔阻砂石。河床中游段縱坡度介於 30~60%，施作防砂設施不符效益，僅以山腹工（噴漿、鋼柵工等）來穩定邊坡，減少土砂輸出。上游段河床縱坡度 60% 以上，工程及植生手段已無成效，以設置鋼索警示器來加強警戒，當土石流造成鋼索斷裂，馬上發布警報，提供社區 10 分鐘之預警時間來疏散避難，綜上自 2003 年迄今，發生 9 次土石流均未造成人員傷亡，成效顯著，如圖 2.3.4-2

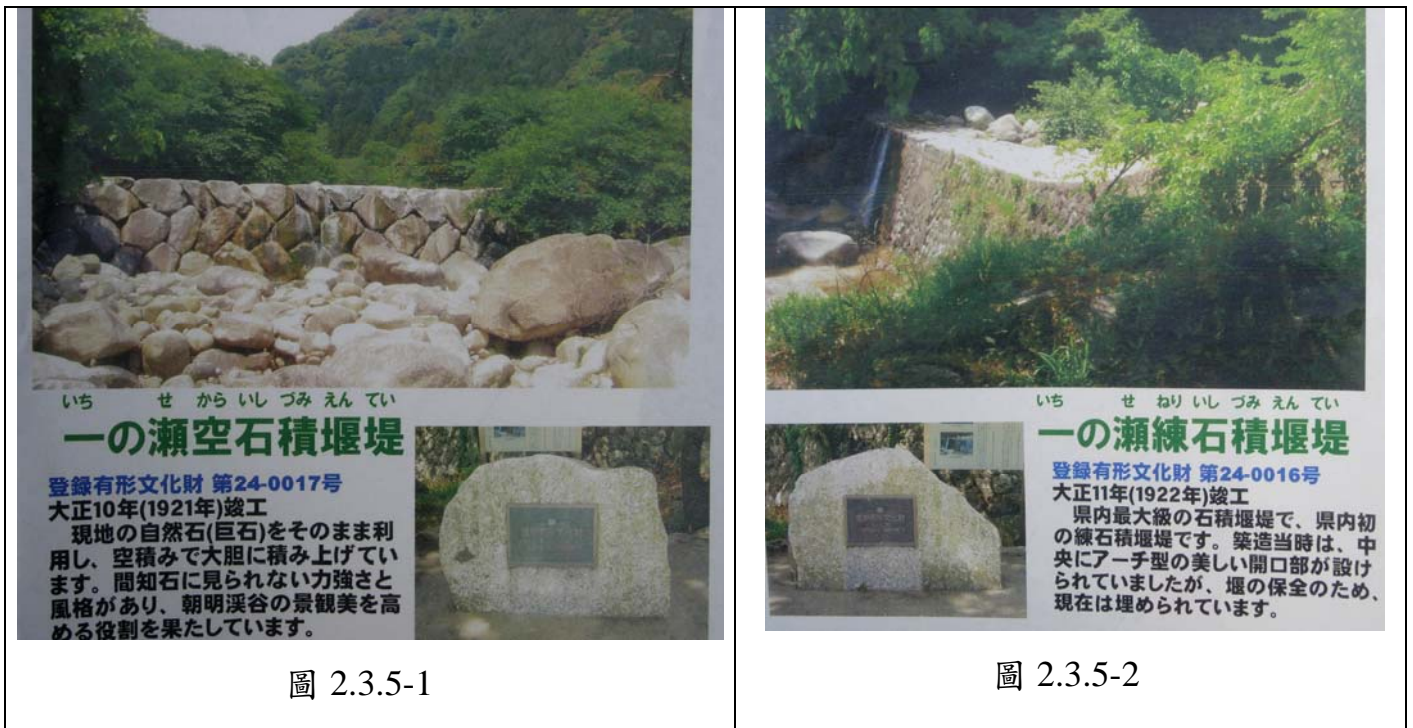
圖 2.3.5-1

經荷蘭專家現地勘查後，提出”治河要先治山”的觀念，首先禁止民眾砍樹並於裸露地植樹造林，同時於溪流中上游邊坡施作山腹工及設置防砂壩穩定溪床調整流心。其中施作之攔砂堰堤全部都以天然巨石(直徑都在 1 公尺以上)疊砌而成，其疊砌方式在垂直向及水平向都是以六圍砌方式砌成，整個堰體的塊石充分咬合，進而形成一穩定的壩體，歷經一百多年的颱風豪雨的考驗，至今仍安然無恙，在日本已將其列為古蹟並予保護，如圖 2.3.5-1 至 2.3.5-2。

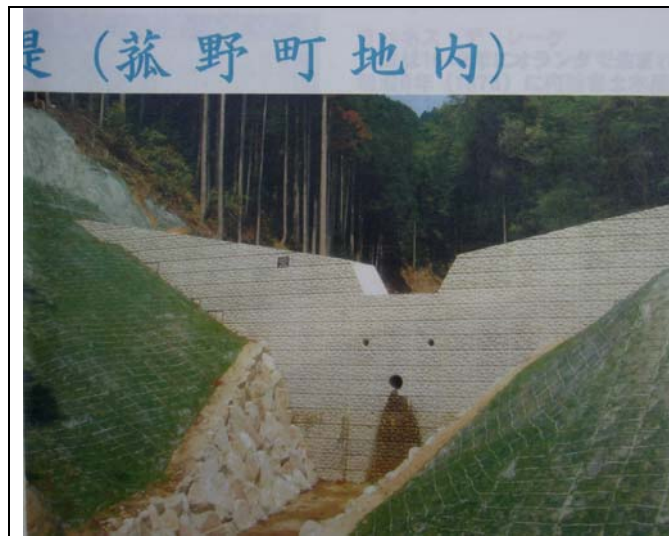
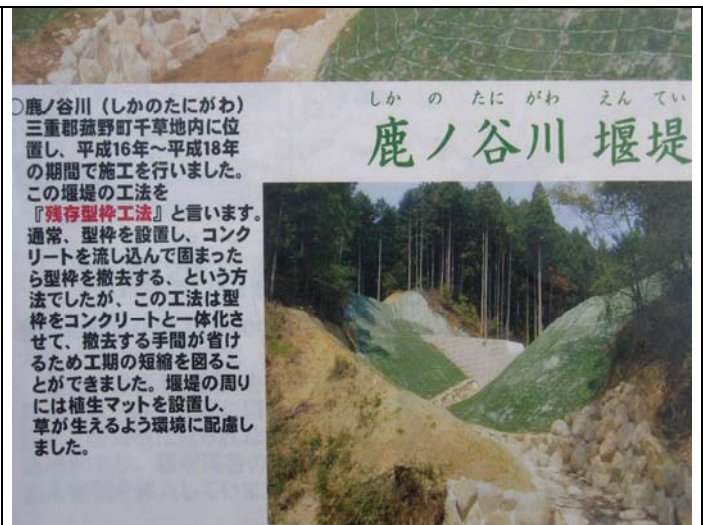
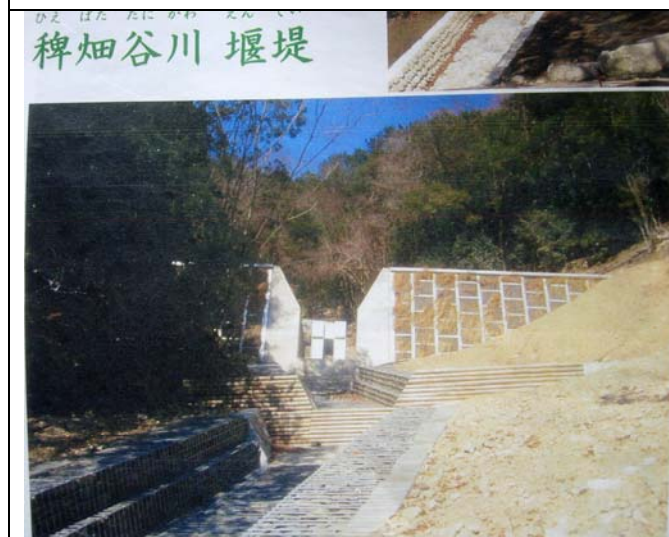
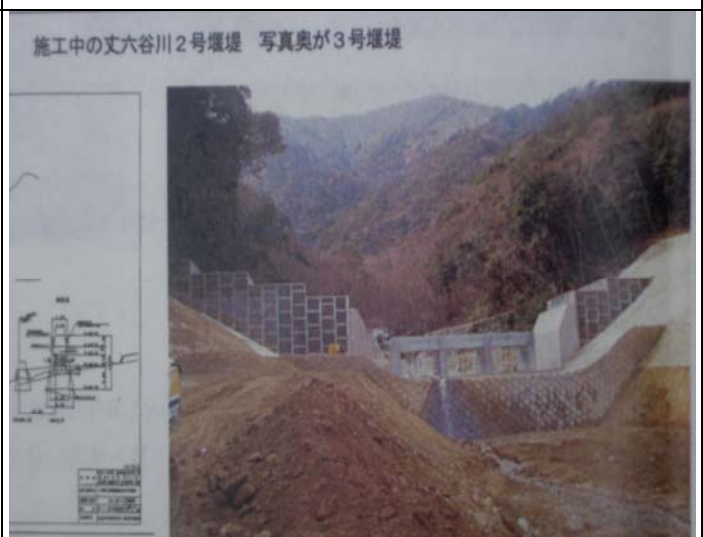
由於以天然巨石疊砌而成之攔砂堰堤，所需的材料—天然巨石不易取得，且該砌石的技術已年久失傳了，故目前在日本未再見到前述以天然巨石疊砌而成之攔砂堰堤，而是以材料取得容易且施工快速的混凝土壩所取代，如圖 2.3.5-3 至 2.3.5-6。

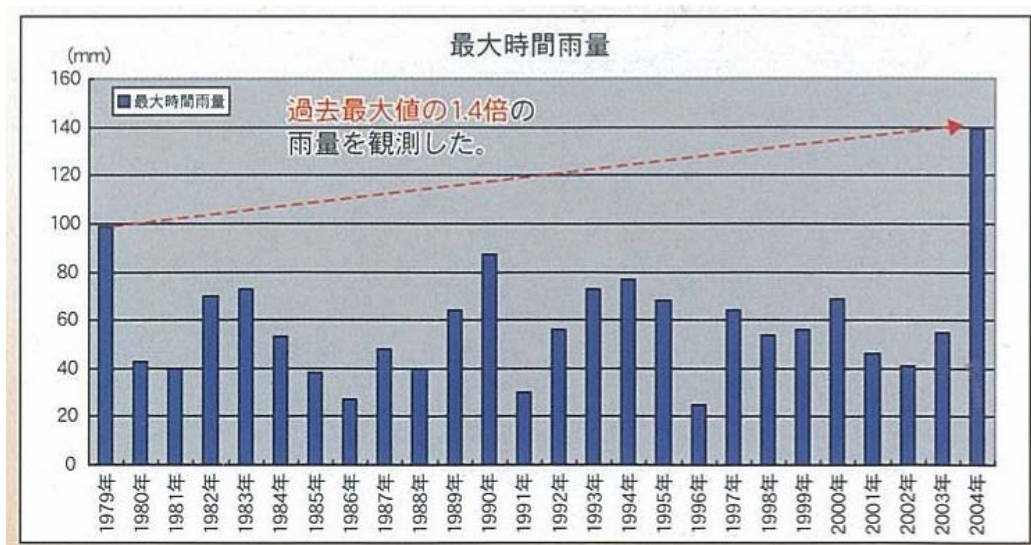
三重縣的雨勢在 9 月 28 日下午 6 時開始變大，到晚上 10 點左右，中部、紀勢—東紀州地區陸續發布大雨洪水警報。宮川站（氣象廳觀測點）在 29 日上午 8 點 40 分到 9 點 40 分的 1 個小時內測到了 139mm 的降雨，這是自 1979

年開始有氣象統計以來的最大值，約為過去最大值 99mm 的 1.4 倍，受災最嚴重的滝谷地區在 29 日上午 9 時到 10 時發生崩塌前也觀測到 131mm/hr 的降雨強度。在尾鷲站（氣象廳觀測點）測得總降雨量 863mm，超過了自 1972 年以來的降雨紀錄（800.5mm），舊紀伊長島町的三戶站（三重縣觀測點）也有高達 1180mm 的降雨記錄，僅僅 1 天的時間宮川地區降雨量就高達年平均雨量 3,178mm 的 1/4（921mm，宮川壩站）。

圖 2.3.6-4 宮川站最大時雨量年度變化

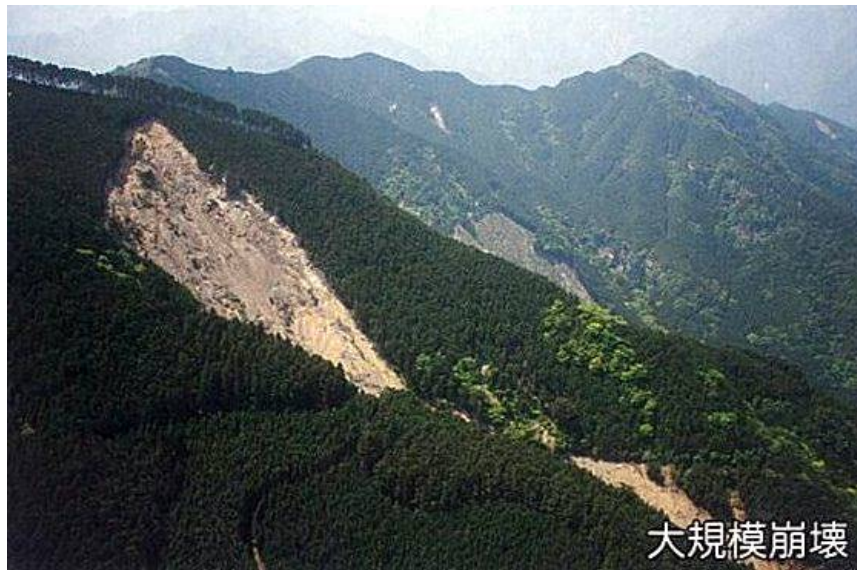
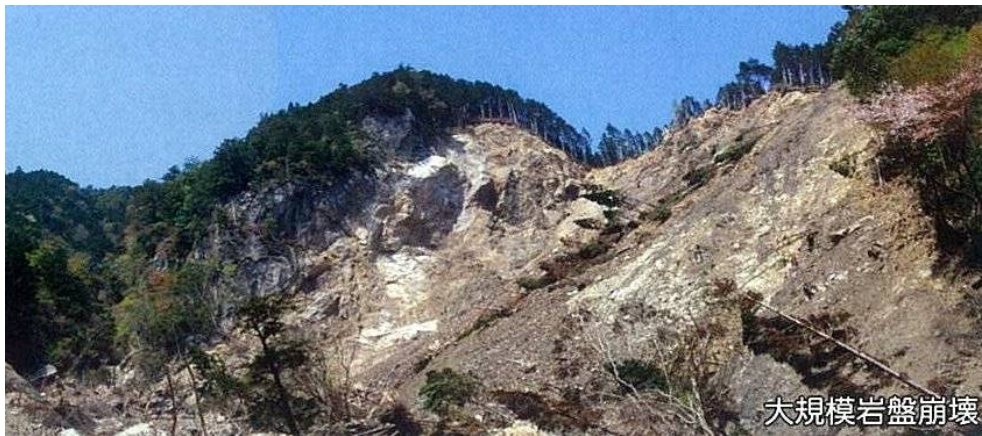
春日谷川位於宮川上游左岸，在滝谷地區附近匯入宮川。春日谷川在2004年9月28~29日颱風21號來襲期間，溪谷上游發生大規模崩塌，估計有1,090,317m<sup>3</sup>的土砂流出，同時也導致約2公里長的林道被掩埋，以及1座橋樑被沖毀。

圖 2.3.6-5 春日谷川上游崩塌情形

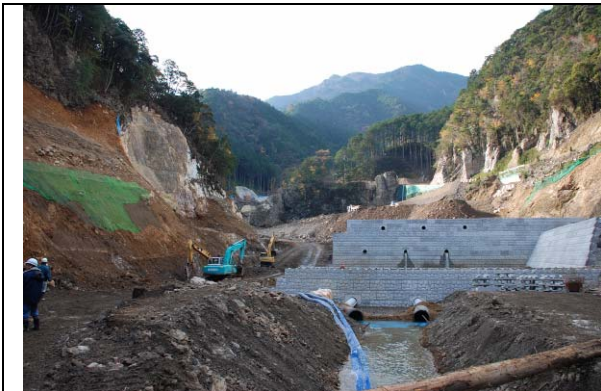
春日谷川 1 號防砂壩的壩高為 24.5m、寬 105.5m，下游有 1 座高 6m、寬

55m 的副壩。施工完成後預計可提供 465,420m<sup>3</sup> 的儲砂容量，調節量 46,540 m<sup>3</sup>、抑制量 131,050 m<sup>3</sup>，提升土砂整備率至 16.8%。

圖 2.3.6-6 春日谷川 1 號壩施工現場

在規劃防砂構造物施設配置時，對於春日谷川 1 號防砂壩應採用 15m 以下的連續式防砂壩群或設置 1 座 15m 以上之高壩 2 種方式進行了評估。結果發現設置 1 座 24.5m 的高壩與設置 3 座 14.5m 高的連續壩，可以達到相近的整備率（表 2.3.6-2），惟採用 1 座高壩的方案無論是施工性及經濟性都較 3 座低壩的方案好，因此採用設置 1 座高壩的方案，另外於 1 號壩上游約 500m 處設置的 2 號壩高度為 14.5m，寬 81m。

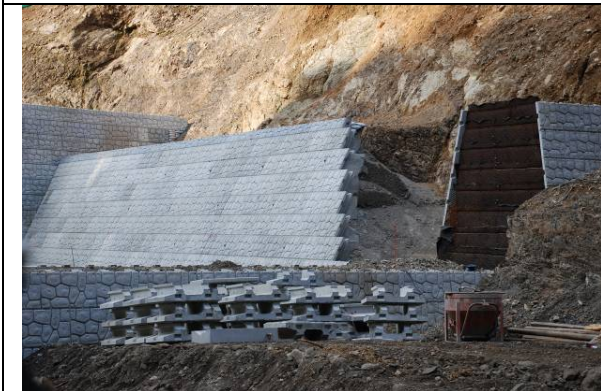
決定防砂壩配置之後，考量高壩設置地點的施工性、工期、殘土處理及費用等因子，進行傳統鋼筋混凝土壩體及 INSEM-雙牆法（INSEM-ダブルウォール工法，原文為 INSEM -Double Wall）兩種施工方式的檢討評估（表 2.3.6-3），其中 INSEM-雙牆法施工具有下列優點而在獲得施工單位採用：

1. 工程費用為傳統混凝土工法的 2/3，工期約為傳統工法的 1/2。
2. 採用土壤混凝土作為壩體填充材料，可以減少材料費用。
3. INSEM 材料可由河床砂礫採取，可減少河床堆積土砂及工程餘土，不用另覓剩餘土方堆積區域。
4. 由於受災區域廣大，災害復舊工程多採用混凝土工法而導致混凝土的供給受限，INSEM-雙牆法較不受影響。
5. 牆面採用凹凸粗糙的設計，間隙部分也提供植生綠化空間，自然景觀較為調和。

圖 2.3.6-8 INSEM-雙牆法施工剖面

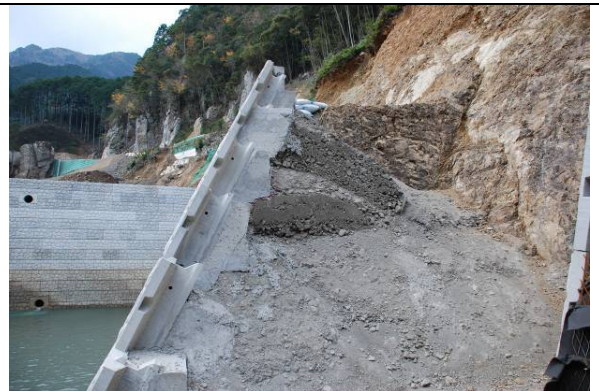
圖 2.3.6-9 INSEM 填充材料

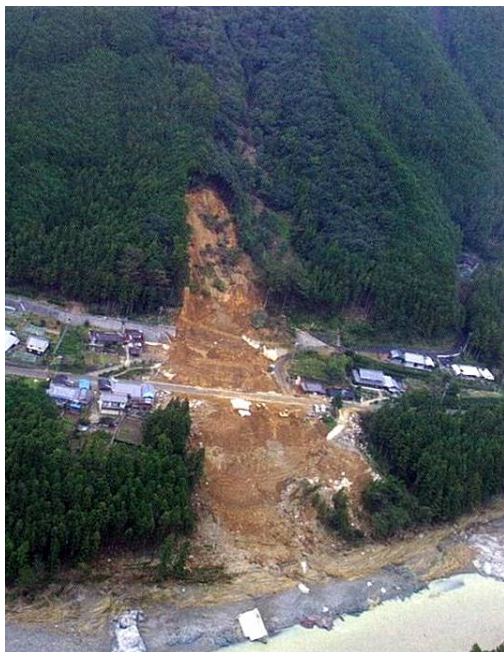
滝谷地區的崩塌範圍寬度 40m、水平長度 70m、最大深度達到 8m。崩塌下來的土砂一部分堆積於道路，另一部份淤積至宮川本流，過去施設的擋土牆也被破壞。

圖 2.3.6-13  
滝谷地區災害情形

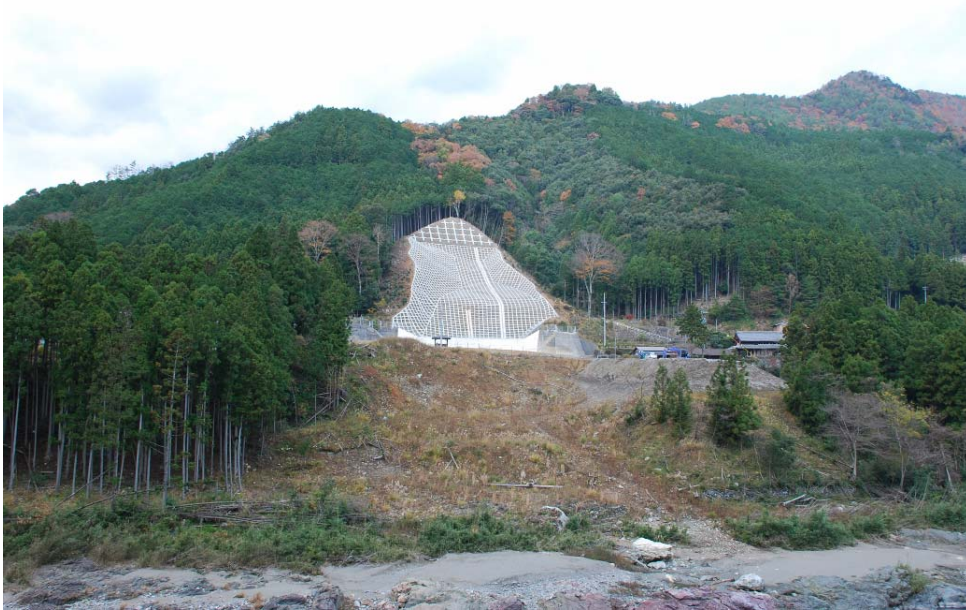
本區域投入了 1.35 億日圓進行復建工程，考量整個崩塌的範圍及深度，採用地錨配合格框工法，總計施設 27 座地錨，抑制土壤崩落。同時為了降低土壤水壓，設置 11 道橫向鑽孔排水。坡面植生部分則是採用噴植工法，噴植面積達 2,070m<sup>2</sup>。

圖 2.3.6-15 滝谷地區現況 (2007.12.7)

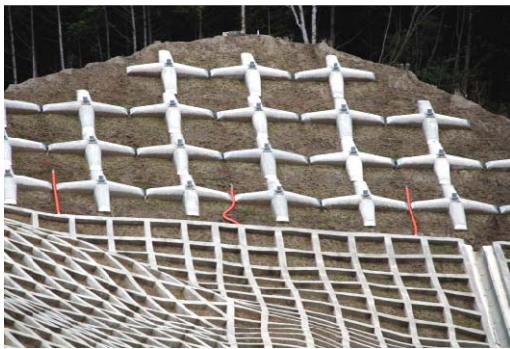
圖 2.3.6-16 地錨及格框

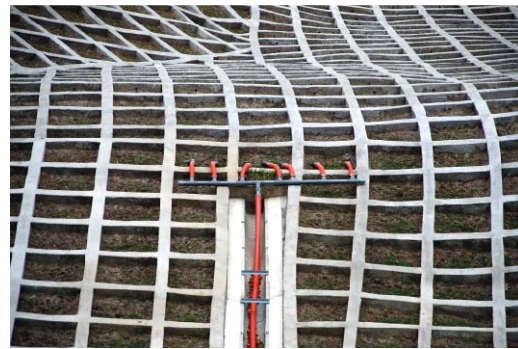
圖 2.3.6-17 格框及橫向鑽孔排水

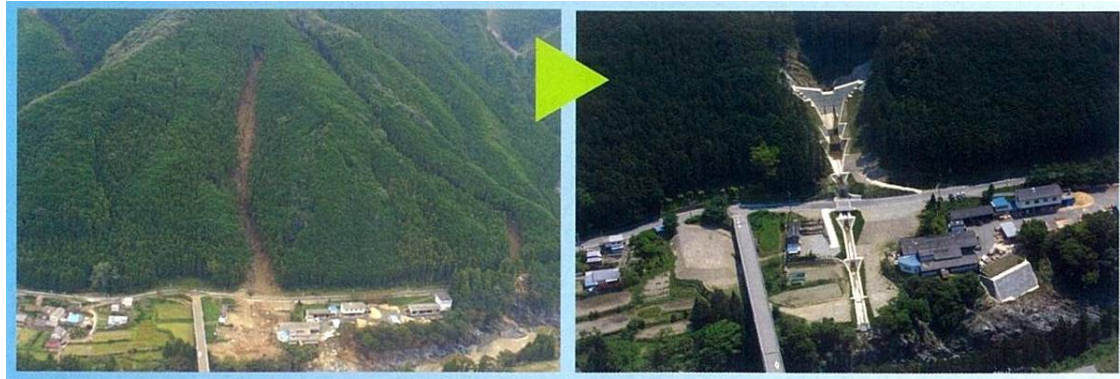
唐櫃地區位於宮川右岸，其中唐櫃 1 溪流正隔著新領內橋與小滝崩塌地的相對。受到颱風挾帶的雨量影響，唐櫃 1 溪流源頭的部分發生崩塌，導致土石流發生造成一級村道新大杉谷線(目前為町道)道路中斷以及住宅 1 戶、工廠 1 棟半毀的災情。

圖 2.3.6-18 唐櫃 1 土石流災害及復建情形（2006.11 完成）

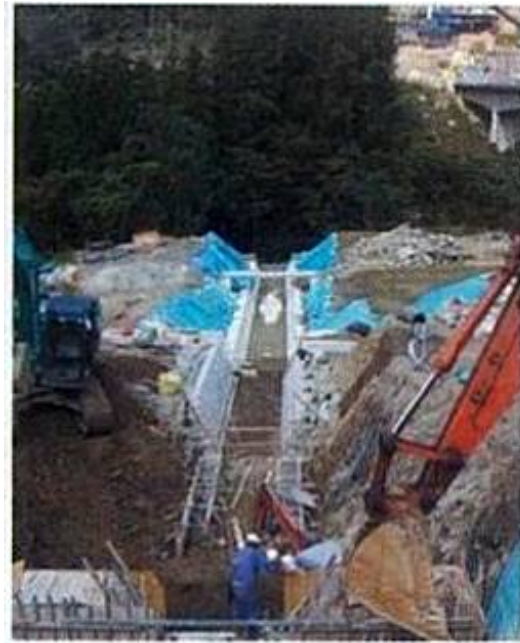
於土石流發生的谷口設置防砂設施為土石流災害防治最直接的方式，本區在溪流上游構築防砂壩直接攔阻土砂，進一步調整溪床坡度、穩定坡面，抑制土砂產生、調節土砂流出。同時為了防止溪床及兩岸淘刷，下游以固床工及護岸加強保護。

圖 2.3.6-20  
唐櫃 1 野溪復建施工情形

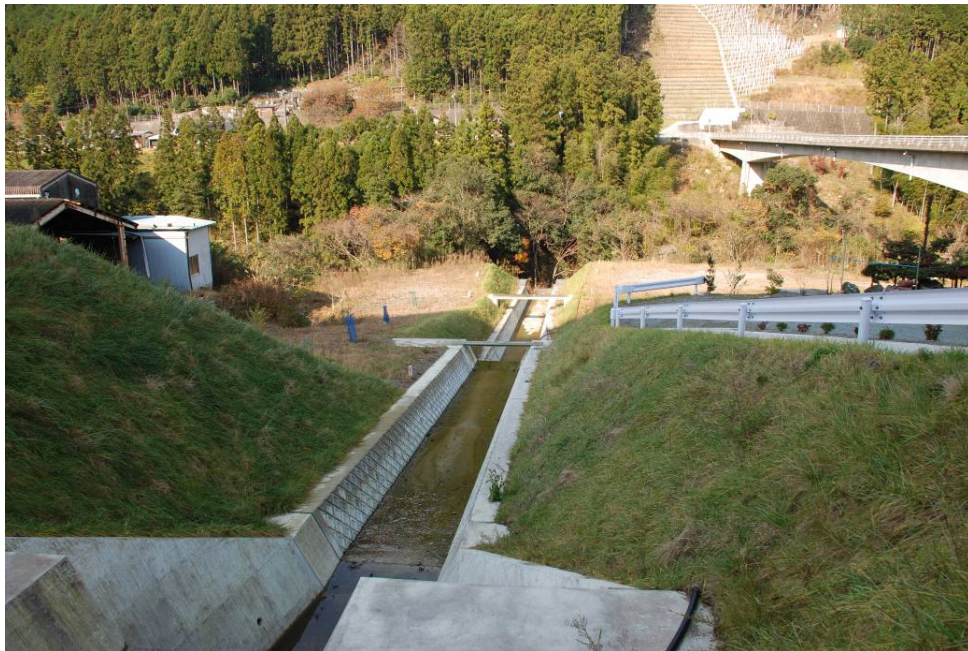
圖 2.3.6-22 唐櫃 1 野溪現況（下游面）

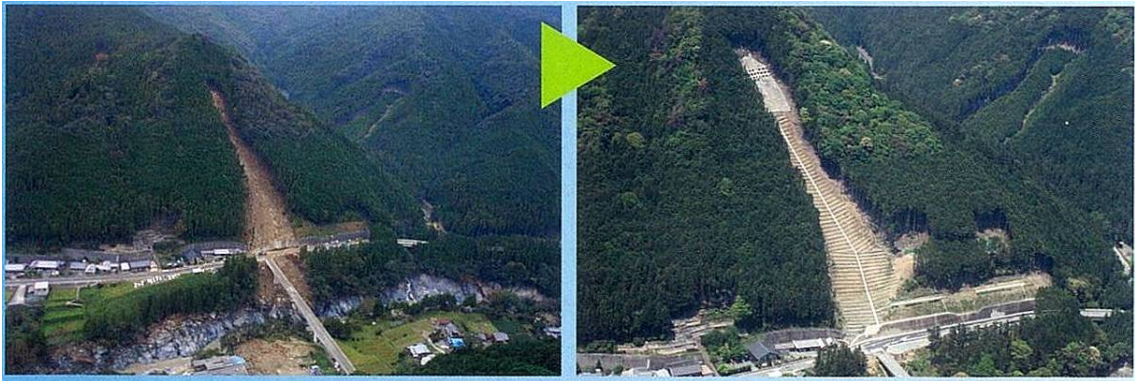
圖 2.3.6-23 小滝地區災害及復建情形（2007 年 3 月完成）

小滝地區位於宮川的新領內橋左岸，於 2004 年 9 月 29 日上午 10 時過後不久，就發生了寬約 20m，水平長度約 40m，最大深度約 4m 的坡面崩塌，而緊鄰坡面崩塌災害的鄰近地區也發生地滑災害，地滑區域寬度約為 150m，長約 55m。

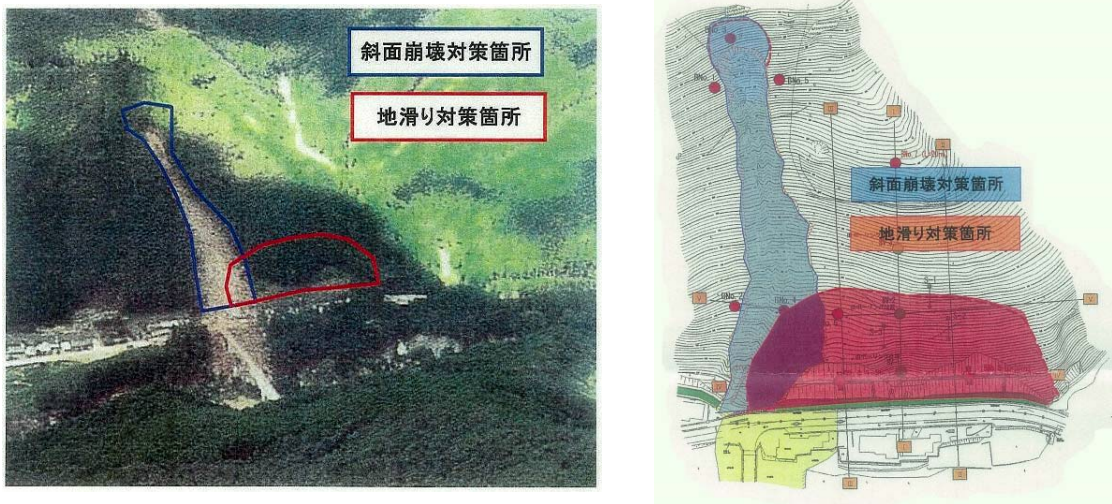
圖 2.3.6-24 小滝地區災害區位範圍

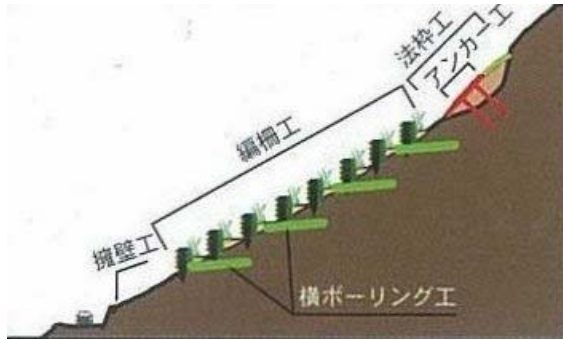
圖 2.3.6-25  
小滝地區崩塌治理對策示意圖

由於小滝地區複合災害的特性，整治對策包括崩塌地的復舊及地滑整治。崩塌地治理採用與滝谷地區相同的地錨加格框工法，崩塌區上端施設 24 座地錨，配合水泥格框以抑制頂部繼續崩落下移。為了減輕土壤水壓，也設置了橫向鑽孔排水 34 處，長 465m，以及 U 型縱向排水溝 199m 以排除地表水，減少入滲。地錨及格框設置區域之外的坡面則全面打樁編柵植生，緊臨路面的部份並設置了長達 52m 的防落石柵以增加安全性。

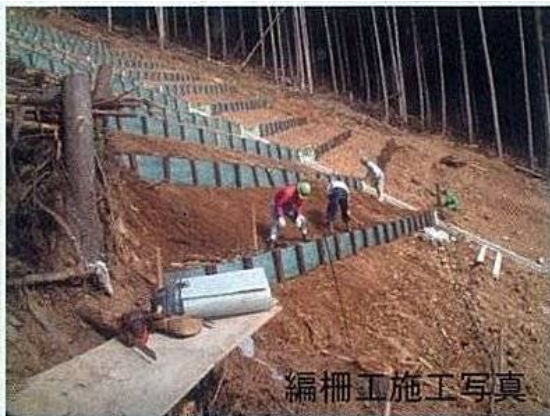
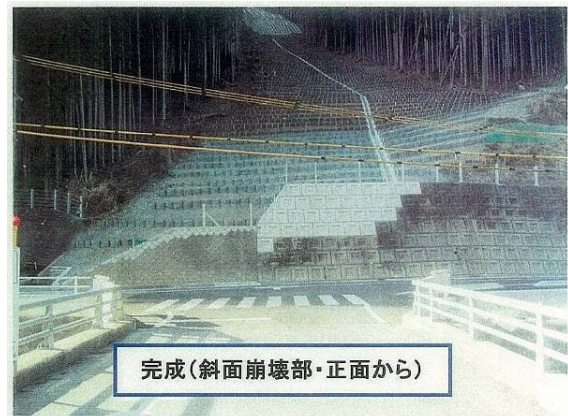
圖 2.3.6-27 小滝地區崩塌地復建情形

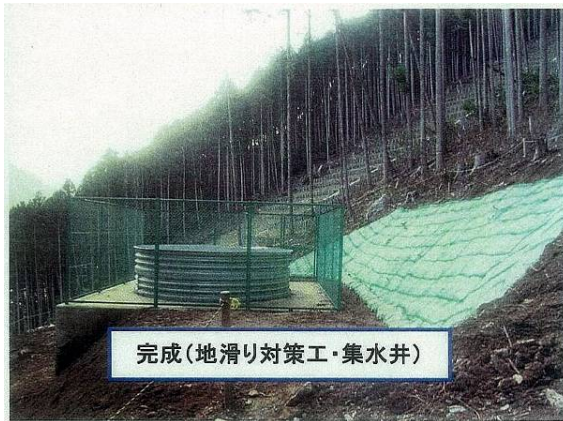
圖 2.3.6-28  
小滝地區地滑復建情形

地滑區域則除了以 62 根直徑 508mm 的鋼管樁作為抑制工外，設置 2 處直徑 3.5m、深度 18m 的集水井，井內鑽掘直徑 90mm 的集水管以排除地下水。另外鑽掘孔徑 135mm 的橫向排水工，長度 43m，以及設置長達 70m 的排水工，均以排除地下水、減少土壤含水量作為地滑整治的主要對策。

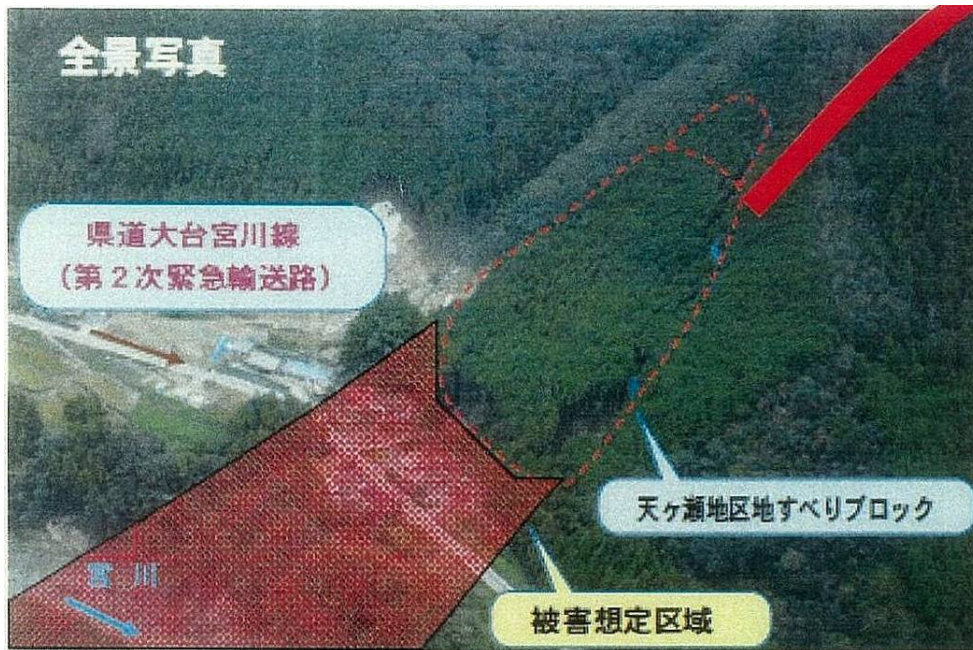
圖 2.3.6-30 天之瀨地滑影響範圍

天之瀨地區位於宮川左岸，受到豪雨的影響引發地滑災害。整個受災區域寬約 100m、長度約 150m、深度達 20m。而地滑發生之後仍持續發生位移的情況，同年（2004）10 月 19~20 日颱風 23 號（陶卡基颱風）來襲時，甚至有高達 7cm/日的變動量。

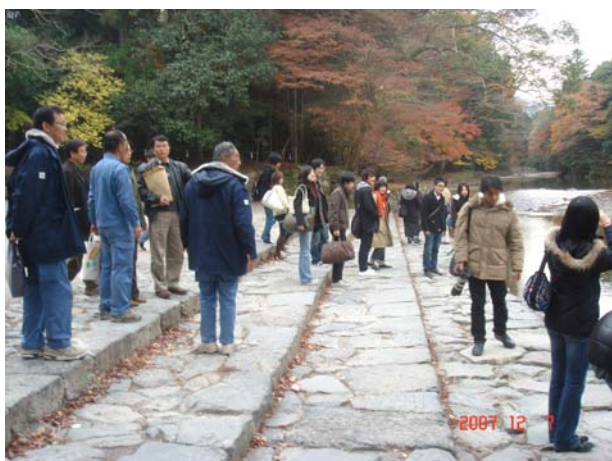
圖 2.3.7-1 野溪整治以親水方式設計

因為該五十鈴川位處神宮區域內，所以整治工作以符合自然生態的方式進行，護岸及擋土牆以大量的砌石與拋石組成整條溪流的外貌，且在淨手的地方特別設計水流往單側流動，形成民眾親水的最好的設計，人們簡單接近水邊去洗手及親近五十鈴川。

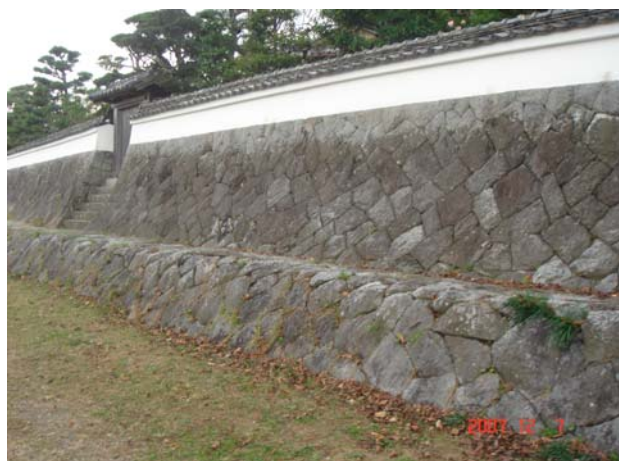
圖 2.3.7-2 以砌石方式興建擋土牆

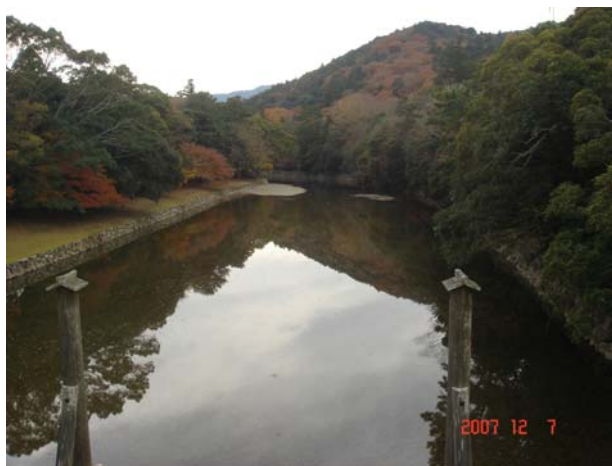
圖 2.3.7-3 野溪兩側緩衝綠帶

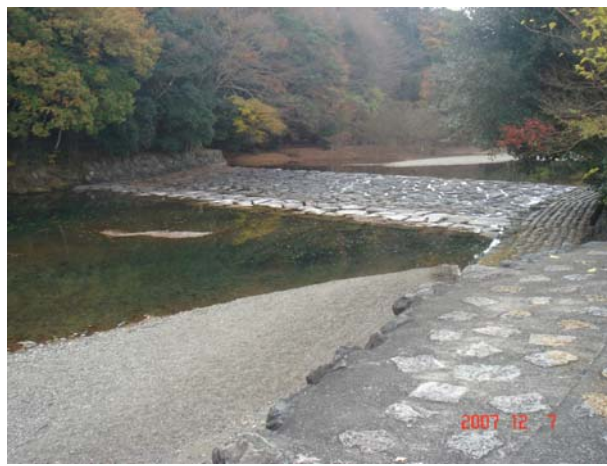
圖 2.3.7-2 塊石興建固床工具高壩低矮矮化功能

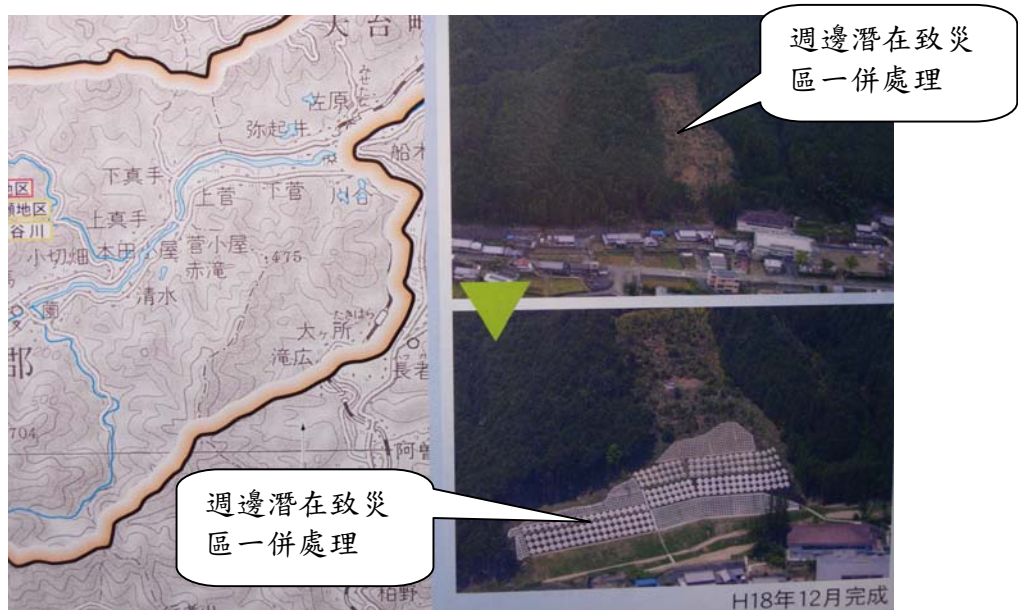
圖 3.3-1 大台町地區地滑地整治

- (一) 日本政府近年財源短缺，政府預算逐年降低中，由於經費有限，故必須應用於重點地區，往往治理工作會先擬定對策後，再依計畫時程逐一執行，經過數年才能展現治理成效。
- (二) 山坡發生災害後之治理工作，除先辦理緊急的搶疏通及基礎穩定措施外，找出致災原因亦為其重要工作之一，其治理工法的採用，完全由專業來判斷，且考量現地情況規劃設計，如圖 3.3-1。
