出國報告（出國類別：考察）

## 氣渦輪機熱段組件 壽命評估技術研究

服務機關：台灣電力公司

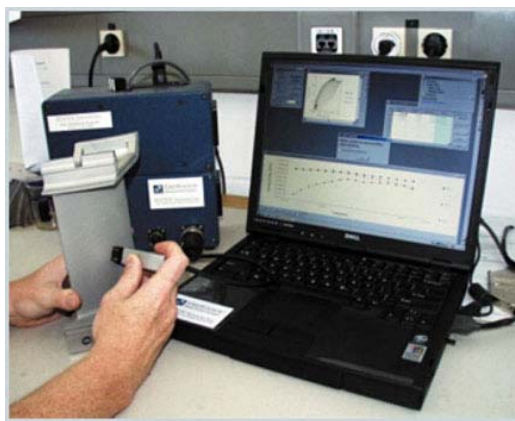
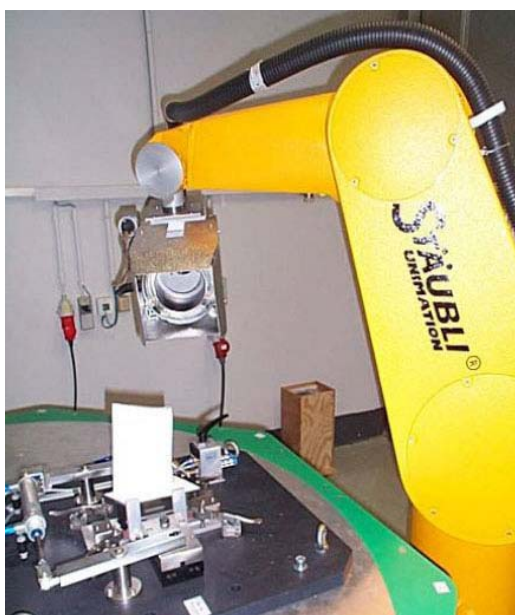
圖6為葉片再生後噴塗層及冷卻流道檢查。圖6（a）為以渦電流設備檢查葉片噴塗層厚度，圖6（b）為以機械手臂配合細小金屬探針自葉片冷卻流道出口檢查其是否有阻塞的情形，圖6（c）為以熱影像檢查設備檢查噴塗層與葉片底材的結合情形，圖中黑色箭號所指兩個顏色偏紅及黃的區域，表示噴塗層與葉片底材結合不良，因此散熱不佳導致熱影像顯現其溫度較其他區域為高<sup>(5)</sup>。

圖6 葉片再生後塗層及冷卻流道檢查<sup>(5)</sup> (a) 渦電流塗層厚度檢查 (b) 冷卻流道暢通檢查 (c) 熱影像檢查

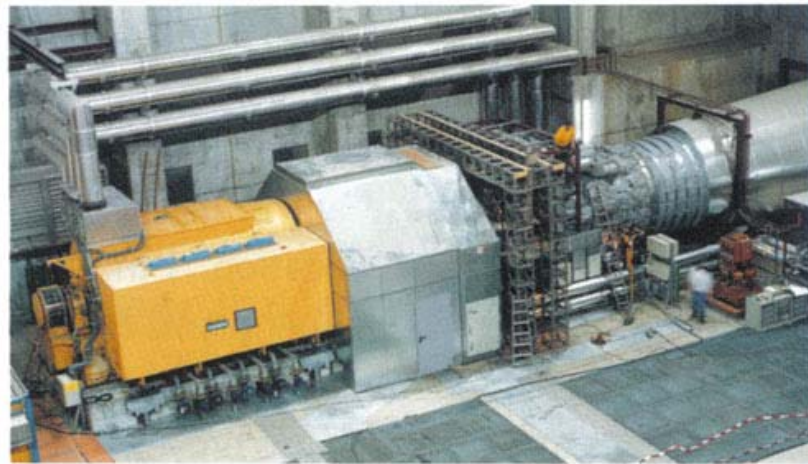
圖7 西門子公司3A氣渦輪機生產線<sup>(6)</sup> (a) V64.3A  
(b) V84.3A (c) V94.3A

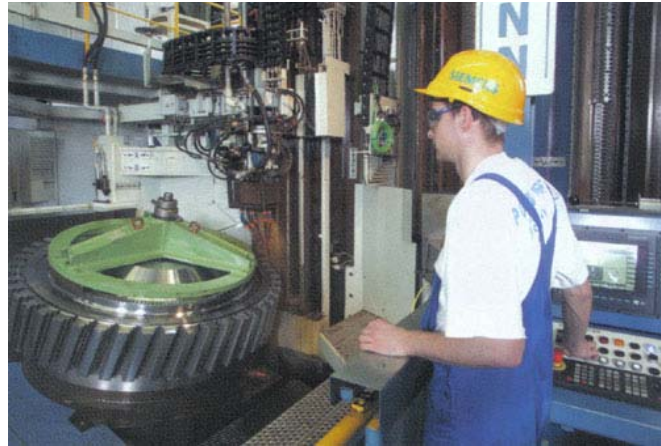
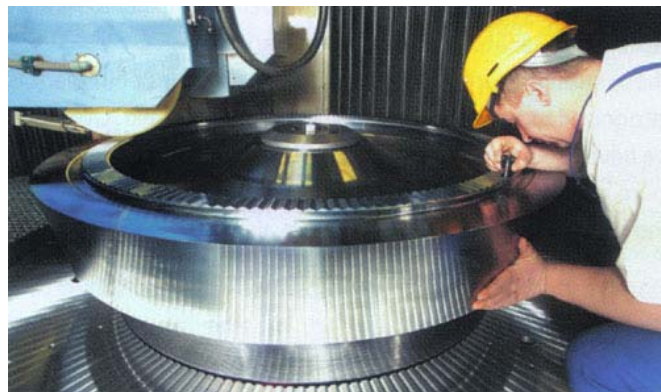
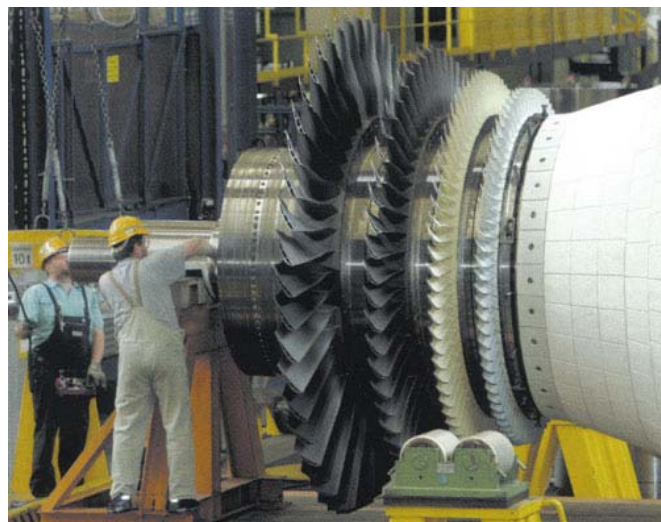
圖8 V94.3A型氣渦輪機生產線 (a) 動葉片葉輪加工情形  
(b) 中段中空軸加工情形 (c) 轉軸檢視及測試

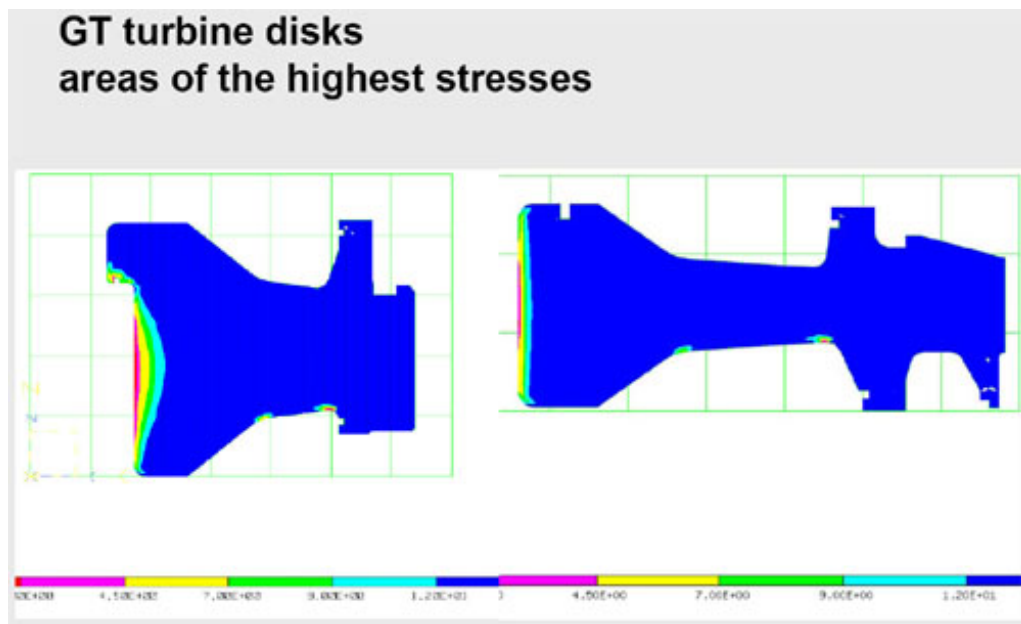
圖12 西門子V84.2輪盤應力分佈及檢查情形<sup>(10)</sup> (a) 輪盤應力分佈 (b) 輪盤檢查細節

表中1.16~1.17為氣機段動葉片輪盤的檢查項目，顯示在輪盤的肋骨結構、肋骨結構與輪盤的部位、輪盤中心孔及齒狀接觸面等等均須進行磁粉探傷檢查 (MT) 及超音波檢測 (UT)，以確認是否發生裂紋<sup>(9)</sup>。表中4.1~4.2為壓縮段所有動、靜葉片的檢查項目，顯示針對上述葉片必須以目視檢查裂紋、沉積、材料損失、腐蝕及破裂等缺陷，表中亦標示西門子公司認為其壽命極限為133,000小時<sup>(9)</sup>。表中4.3為氣機段第三級靜葉片的檢查項目，顯示針對該級葉片必須以檢查金相組織的變化及腐蝕情形，檢查時機儘量接近於100,000小時，表中亦標示西門子公司認為其壽命極限為133,000小時；事實上，根據西門子公司的資料<sup>(9)</sup>，第三級動葉片及第四級動、靜葉片的檢查項目及其壽命極限也和第三級靜葉片一樣<sup>(9)</sup>。
