出國報告（出國類別：實習）

高齡機線束系統維護與檢驗訓練

服務機關：交通部民用航空局

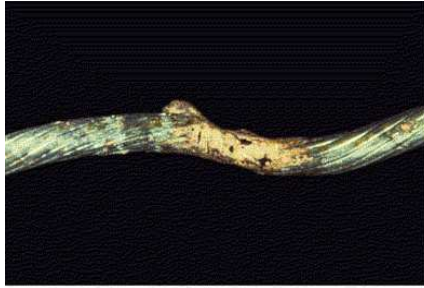
Exhibit 1-12809, 24 AWG Wire
(magnification X19)

Swiss Air Flight 111 電線受損情況

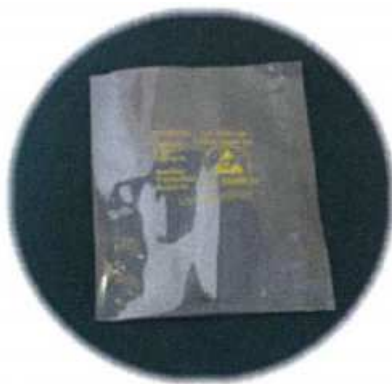
ESDS Bag

所有更換下來之電子裝備需依照維修手冊 (AMM / SWPM)在接頭處 (Connector)蓋上塑膠蓋，同時將電子裝備裝入防靜電袋中。防靜電袋之主要材質為塑膠袋但其外層有金屬塗料材料，使其不會累積靜電(靜電只存在於非導電材料中)，以達防靜電之功效。

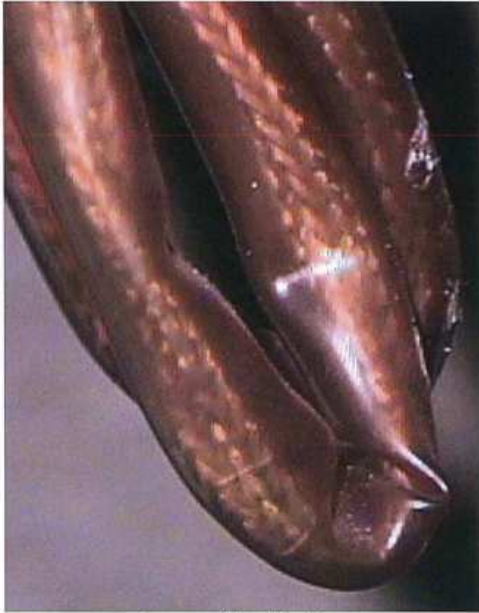
Improper Bend Radius

常見之線路系統損傷包括，擦傷 (Abrasion) 導因於不適當之固定及支撐，折損 (Bend) 導因於不適當之彎曲半徑，壓傷 (Pinch) 導因於不適當之裝置束線帶 (Tie Strap) 或線夾 (Clamp)，熱損 (Heat Damage) 導因於高溫管路漏氣或長期於高溫環境下線路老化，接頭腐蝕 (Corrosion) 導因於環境因素或不同金屬間之電位差，液體損傷 (Fluid Damage) 導因於液壓油或其他有腐蝕性液體。

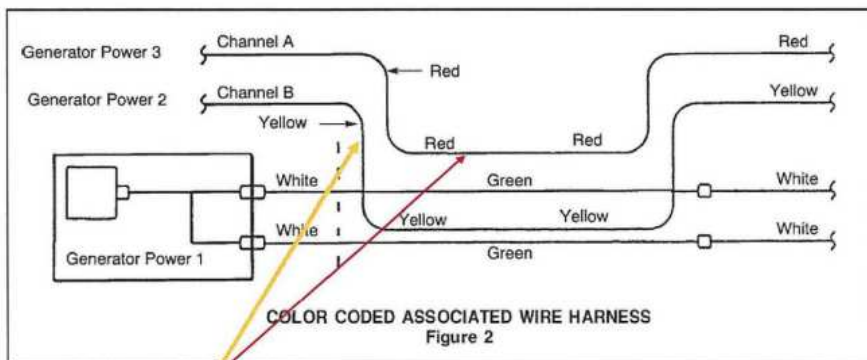
Different Channels
Different Colors

線束安裝有幾個基本原則如下圖，線束安裝必須提供適當之隔離（包括電磁干擾隔離），
