出國報告（出國類別：考察）

考察日本於劇烈氣候下之封路封橋機制

服務機關：交通部公路總局

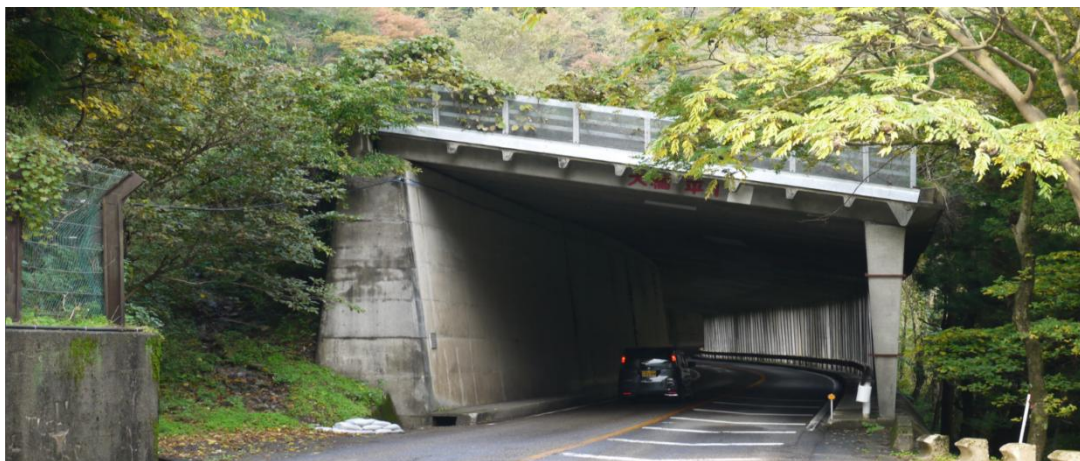
針對落石防治，台灣多以「剛性」工法如明隧道為主流；在日本除了剛性工法，也有相當多「柔性」工法的應用，如落石防護網與防護柵，更有不少剛性與柔性工法搭配應用的實例。本次海外考察首先前往位於富山縣的國道 156 號（相當於台灣的縣道）勘查，發現其道路防災設施設置的密度相當高，採用工法與台灣也有些不同：如圖 1 之明隧道，剛性的主結構體上方頂板會搭配柔性的緩衝材如砂層墊、發泡聚苯乙烯（又稱 EPS）等，當其受到落石或土砂衝擊時緩衝材可消散大部分衝擊力，故隧道本體的斷面設計（如柱）可縮小；此外為縮短施工工期，明隧道多以預鑄方式施作，並且政府於道路規劃階段就已預先作好此類構材之運輸等配套，以利未來預鑄明隧道因災需修復時之可能性。

圖 1 剛性預鑄式明隧道（頂板採柔性 EPS 工法）

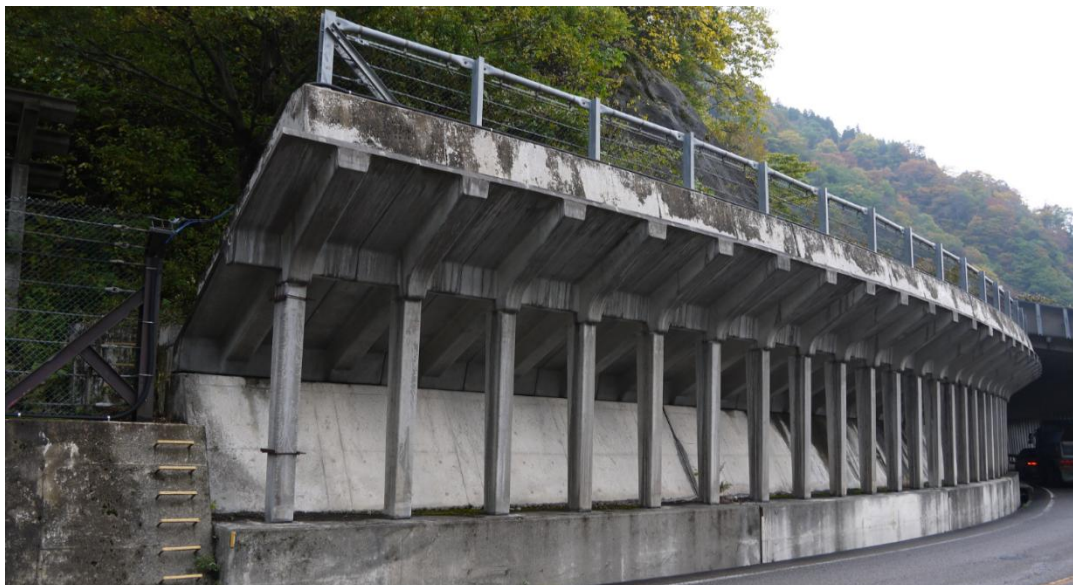
在沒有土石流威脅及落石彈跳高度較小處，則多採用較不遮蔽景觀的工法，如剛性的落石棚（圖 2），其頂板亦有緩衝材設置。設置緩衝材雖會增加成本，但主結構體縮小的斷面設計卻能降低成本；如此消長之下這類『剛柔並濟』的工法不見得有較高成本，防護性能卻能有所提升。

圖 2 剛性預鑄式落石棚（頂板採柔性 EPS 工法）

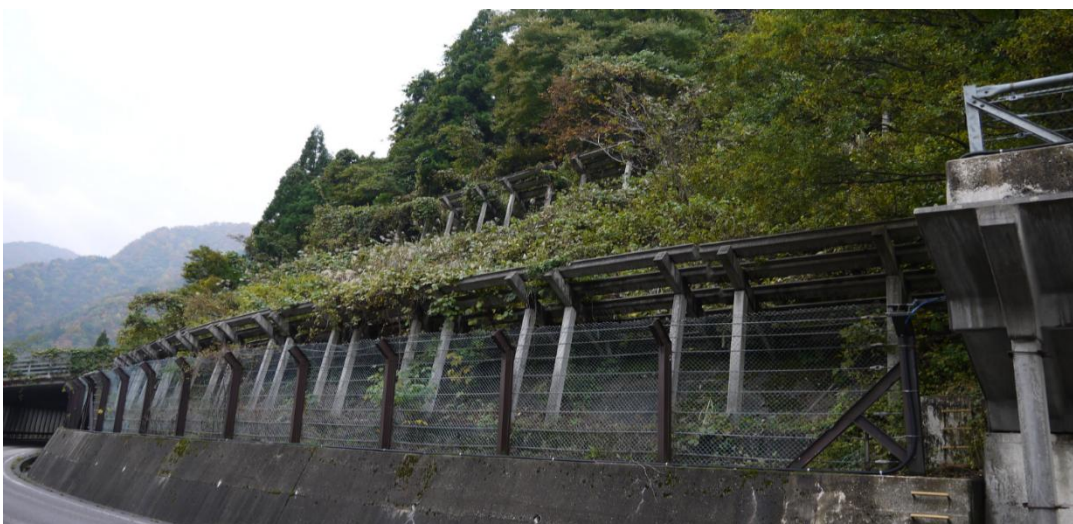
柔性的防護柵則是本次考察最常見的防護設施，也是日本道路防災最普遍使用的設施，除了能單獨設置，亦能與其他設施搭配使用，如圖 3 及圖 4。柔性防護柵中同樣設有緩衝裝置（圖 5），可消散落石或崩壞土砂之衝擊能量，也能大幅降低對基礎的影響，為日本柔性防護柵工法與台灣傳統防護柵工法的最大差異之處。

圖 3 柔性防護柵搭配剛性落石棚

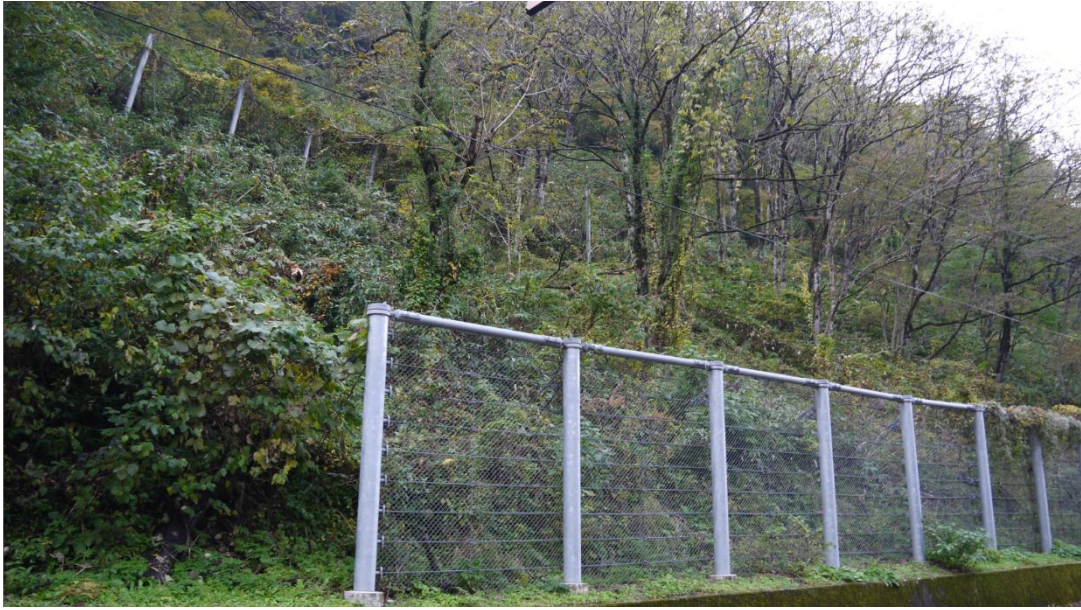
圖 4 柔性防護網（Easy Net 工法，圖左上）
搭配柔性防護柵（High Power Earth Fence 工法，圖右下）

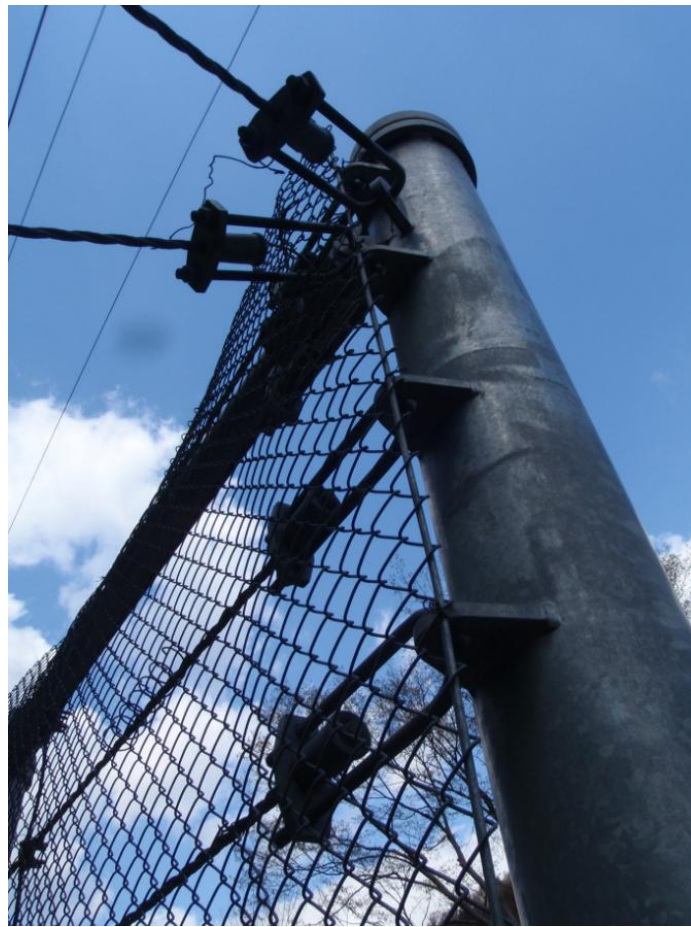
圖 5 柔性防護柵（High Power Earth Fence 工法）之緩衝裝置

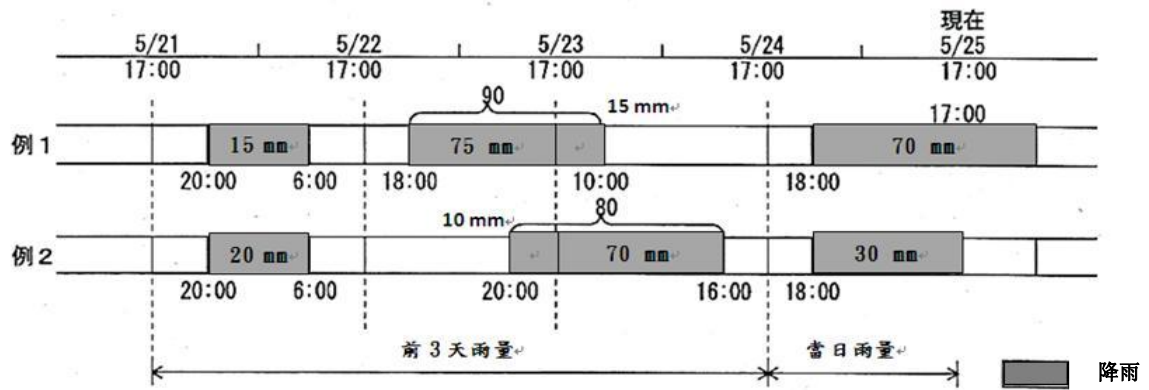
以某年 5 月 25 日石川縣之降雨情形，舉二例說明異常氣候之判定方式。降雨量與時間關係如圖 7，判定結果對照表 6 與圖 8。

圖 7 降雨時間軸

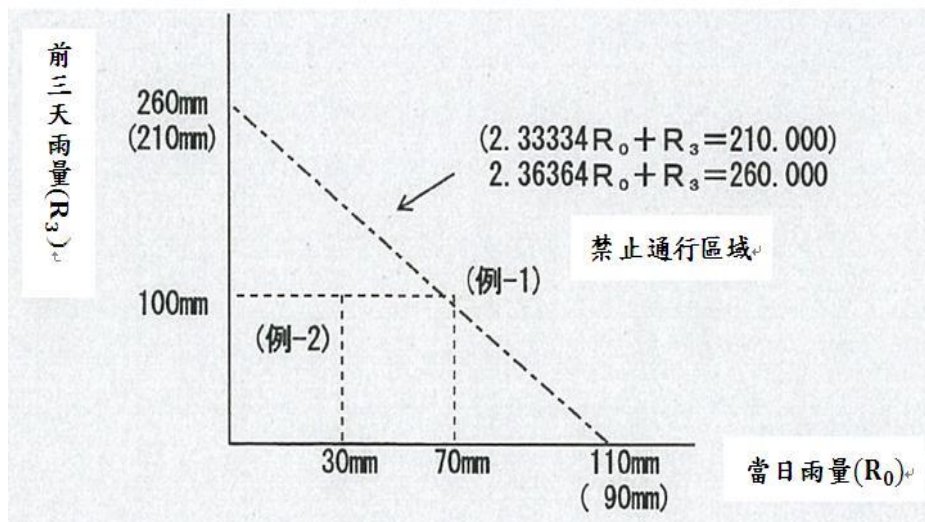
圖 8 前三日雨量與當日雨量關係

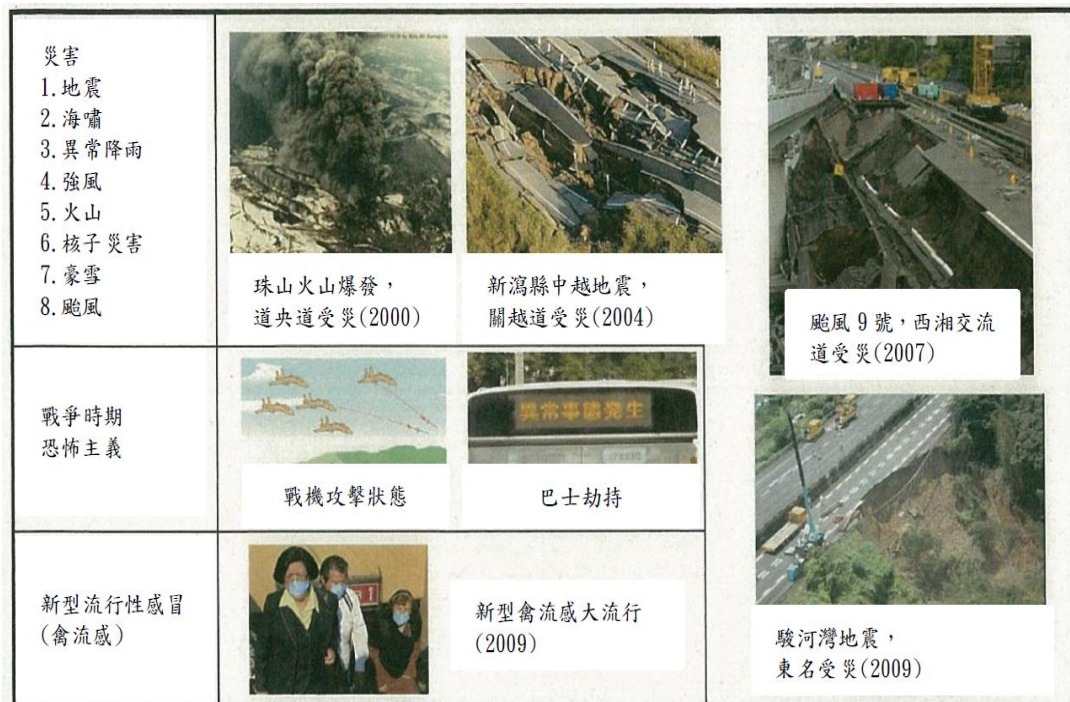
舉凡地震、海嘯、異常降雨、颱風等等，皆可能爲公路建設所無法避開的災害，因此歸類了可能發生之災害如圖 9，作爲災害防救的思考起點。

圖 9 高速公路可能發生之災害圖

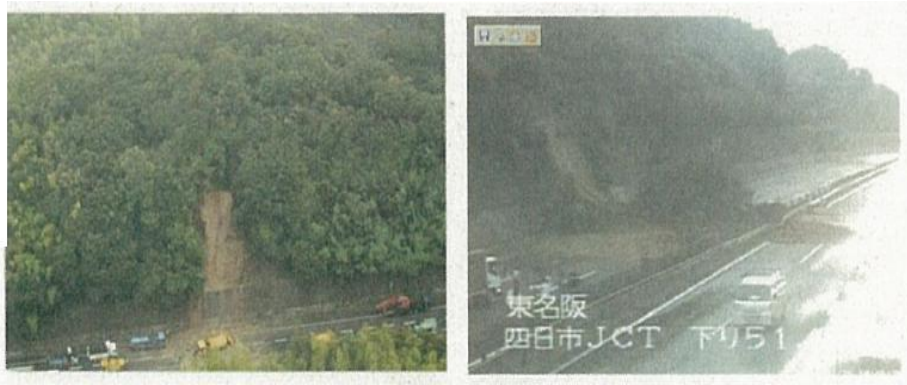
圖 14 異常時雨量引致災害

2011 年東名阪道四日市一帶因時雨量過大導致土砂崩壞災害，詳細背景資訊如表 9。致災原因是由於產生了 101mm/hr 的時雨量（圖 13），造成公路旁山坡崩落約 200 m³的土砂，阻斷了三線道路如圖 14 所示。

(a) 土石崩落剖面圖

(b) 土砂崩壞情形

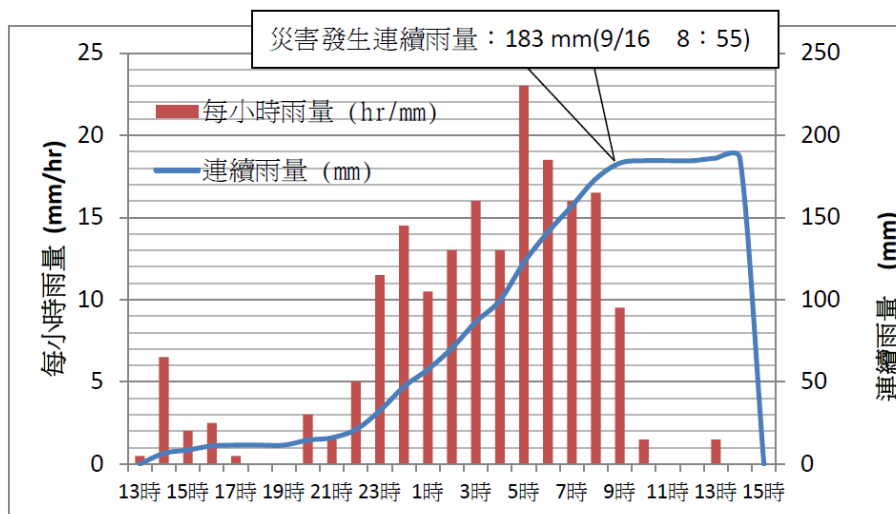
圖 15 案例二雨量圖

2013 年第 18 號颱風侵襲，導致名神高速公路某段因連續雨量過大而路基掏空之土砂崩壞情形，詳細背景資訊如表 10。颱風帶來了 183mm 連續雨量，造成了 $600 m^3$ 土砂崩壞；事後採鋼板樁與 H 型鋼穩定路基來快速恢復通行(圖 17)。

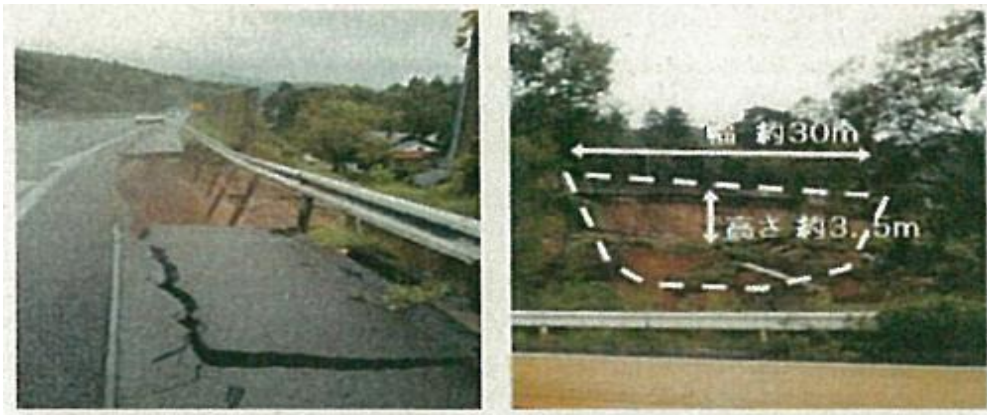
圖 16 路基掏空情形

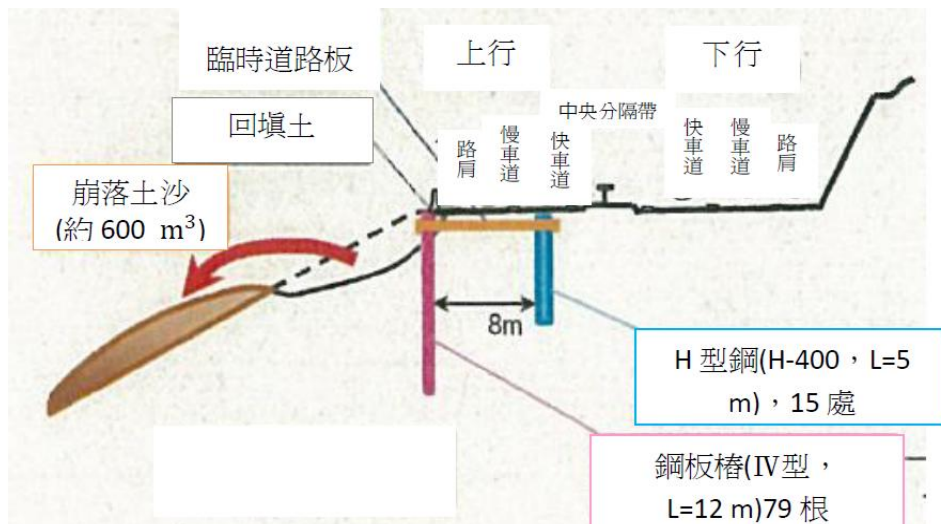
圖 17 臨時修復工程

(a) 設計剖面圖

(b) 施工照片

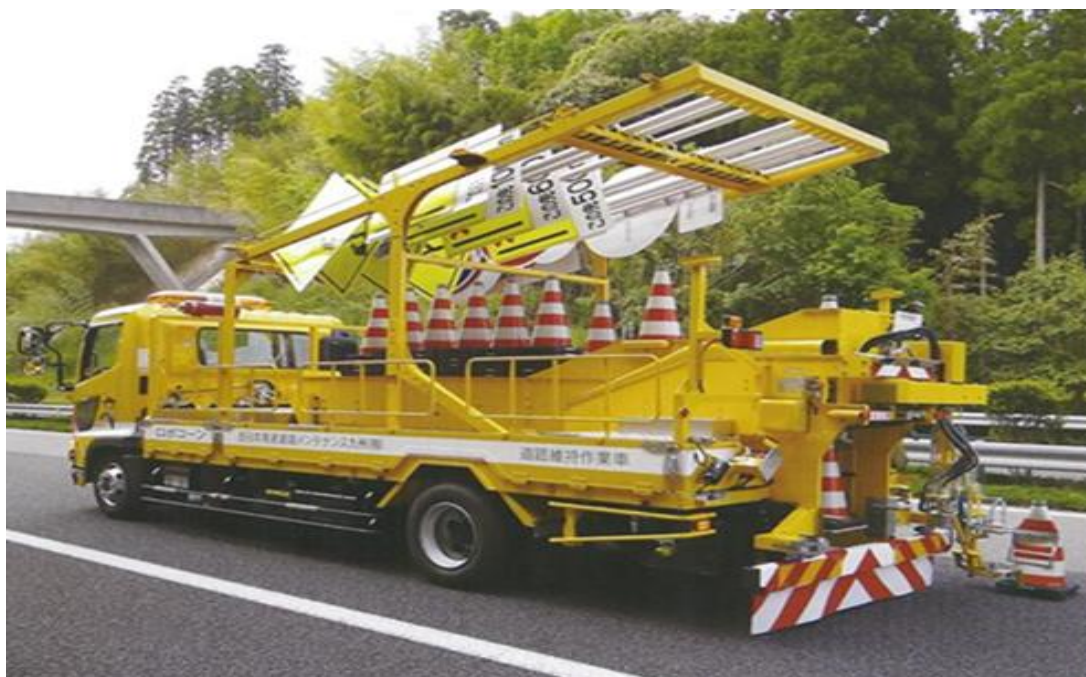
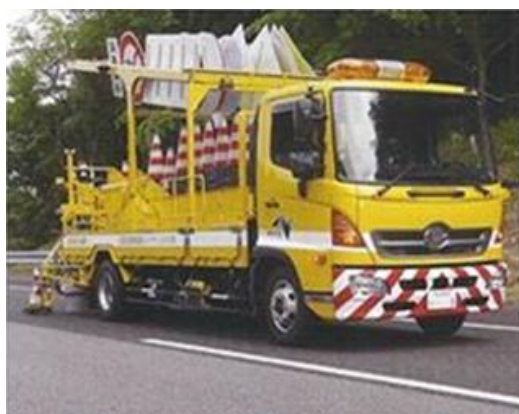
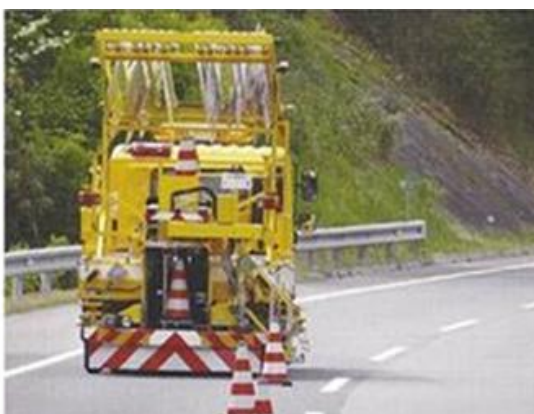
圖 21 全自動交通標誌設置車

日本於高速公路檢測、維護與標誌設立改以全自動車施行（圖 21），可降低高速公路作業風險，且一名駕駛人力即能獨自完成設置作業。以車速 15km/hr 於 2 公里路程設置 100 個交通錐約需 8 分鐘；以車速 10km/hr 回收前述狀況之交通錐則約 12 分鐘。交通錐設置間隔可依道路延長設置，如間隔 30m，最大放置延長度達 9 公里。本自動車之交通錐最大搭載量為 300 個、交通標誌為 16 個。

(a) 交通號誌與交通錐載運情況

(b) 設置情況

(c) 交通錐設置

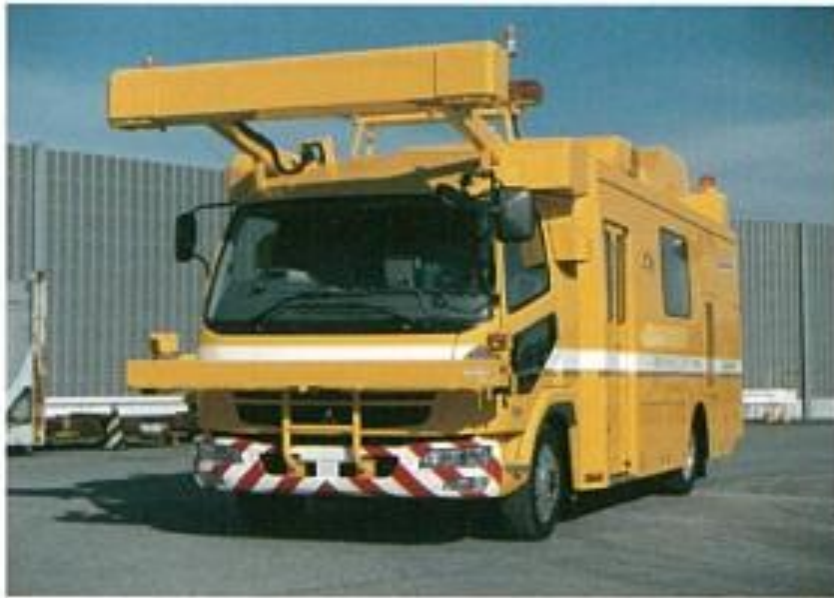
高性能道路檢測車（圖 22）為 NEXCO 公司自行研發，可在車速達 100km/hr 情況下，以非破壞方式檢測車胎痕跡、路面開裂、平坦度等（圖 22）。使用 GPS 定位系統及陀螺儀精準地記錄行進之路線、時間以及道路縱、橫剖面資訊，便於後續維修補強之應用；測定時，即便有其他車輛同時行進也不造成影響。

圖 22 高性能道路檢測車

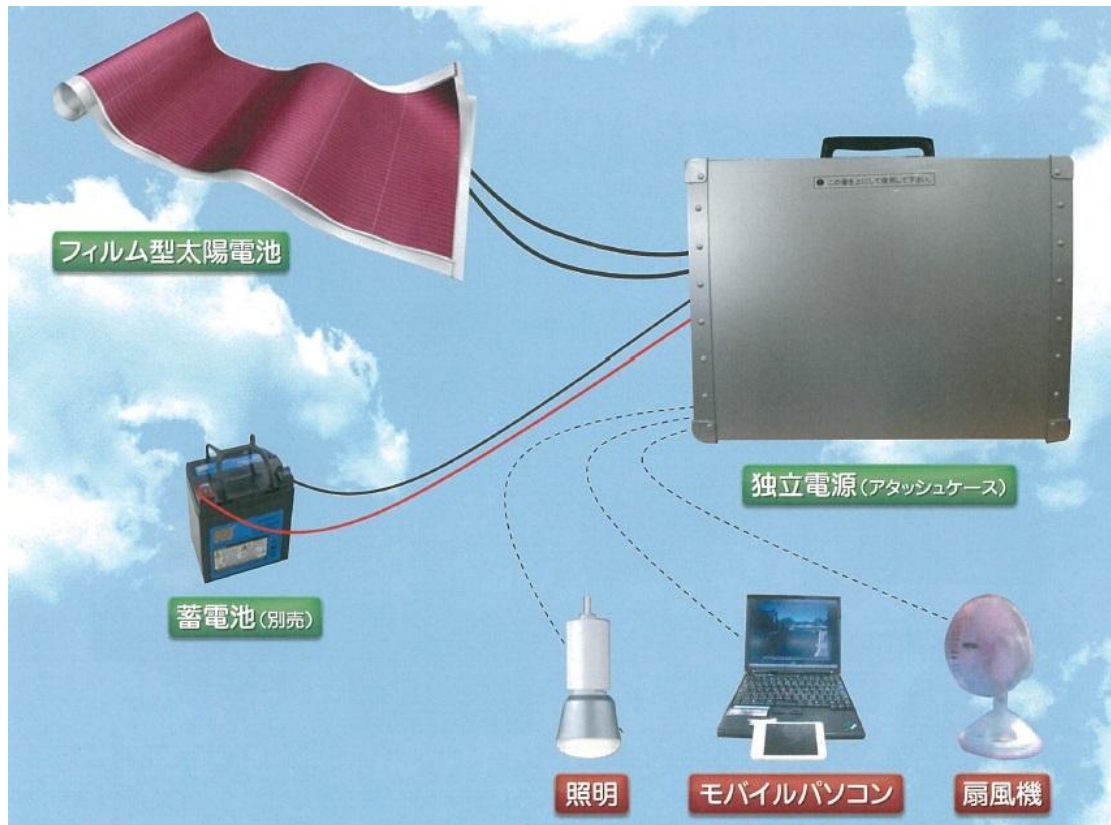
設計為災害發生時所需之緊急電源設備，提供使用者於緊急時可隨時充電，或供應車輛運行所需電力（圖 24）。該設備體積類似一只公事包，採用蓄電池並有多種插座因應不同情況，另可與太陽能電池結合擴充其容量。

圖 24 緊急電源設備
