『赴日本京都大學及東京大學等參訪  
研討核電廠臨界及輻射相關安全議題』  
出國報告

服務機關：核能研究所

## 摘要

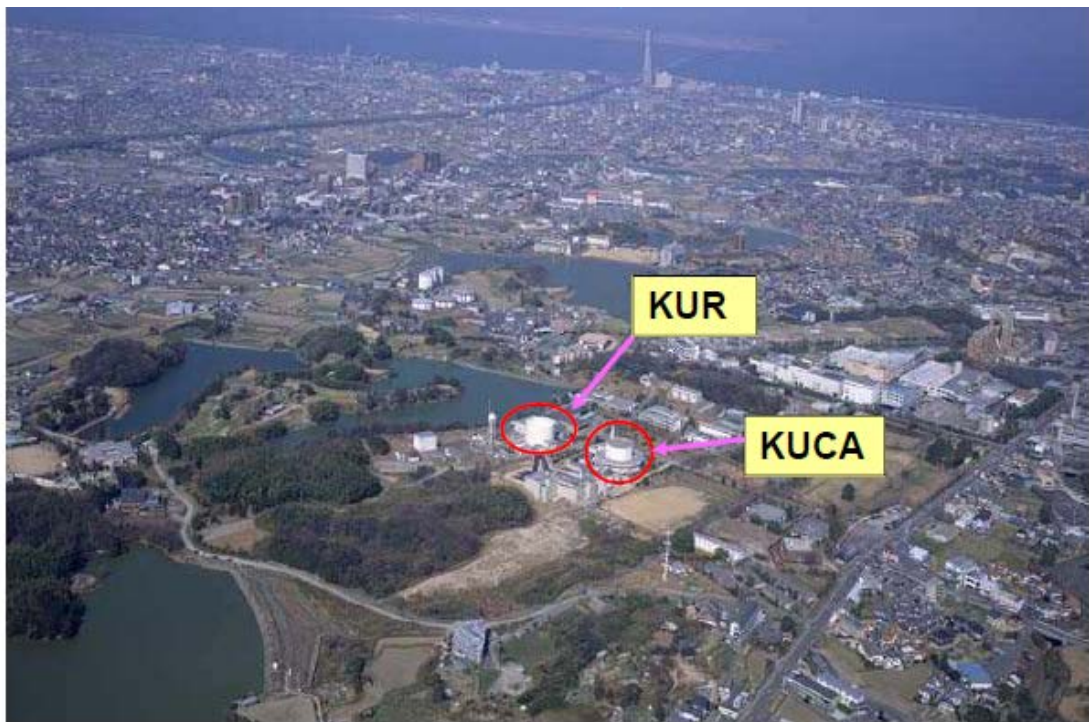
圖 2-10、京都大學研究用反應器試驗所（KURRI）鳥瞰圖

京都大學下設研究用反應器試驗所（Kyoto University Research Reactor Institute, KURRI），負責維護運轉的核子設施包括京都大學研究用反應器（Kyoto University Research Reactor, KUR）（5MW）、京都大學臨界集合體（Kyoto University Critical Assembly, KUCA）（100W）、電子線性加速器（Electron Linear Accelerator, Linac）、鈷-60 Gamma-ray 照射設備、以及

熱室等。本次參觀的核設施主要為 KUR 和 KUCA，圖 2-10 所示為 KURRI 的鳥瞰圖。

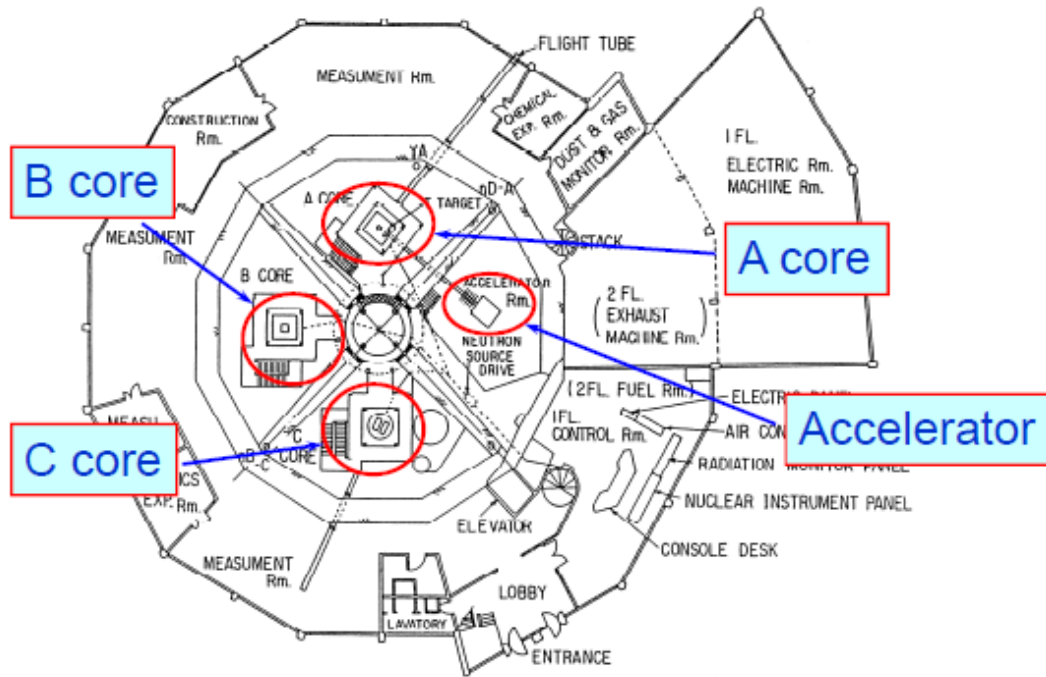
圖 2-16、KUCA 截面圖

KUCA 反應器包含三個爐心集合體，分別為 A core、B core、C core。其中 A core 設計有一個加速器與之連結，用以進行一些高能實驗。圖 2-16 為 KUCA 截面圖。值得特別說明的是 A core 加速器實驗，目前藉由反應器與加速器結合實驗技術 (Accelerator-Driven Subcritical system, ADS)，發展用過核燃料高階廢料之轉換 (Transmutation) 技術，以及一些高能科學研究，圖 2-17 為其設計示範圖。圖 2-18 所示為具體實踐 ADS 實驗假想配置圖。

# Cross sectional view of KUCA building

KUCA 在 1974 年第一次臨界，屬多爐心型態臨界集合體 (Assembly)，可以輕水或固態物質 (聚乙烯、石墨、鈹) 作為緩和劑，最大熱功率 100W，可搭配高達 14Mev 中子束或 150Mev 質子加速器混合實驗裝置。研究的主要課題為：鈾 (Thorium) 燃料反應器、高中子通率反應器、基礎反應器物理實驗、核臨界安全、中子偵檢器研究、加速器驅動反應器系統 (Accelerator Driven Reactor System, ADS)、以及大學學生反應器實驗課程等。
