# 日台砂防技術交流会議

# 2019日台砂防技術交流

## 既有高壩的生態補償作為— 以臺中市東勢區四角林溪整治為例

農委會水土保持局臺中分局

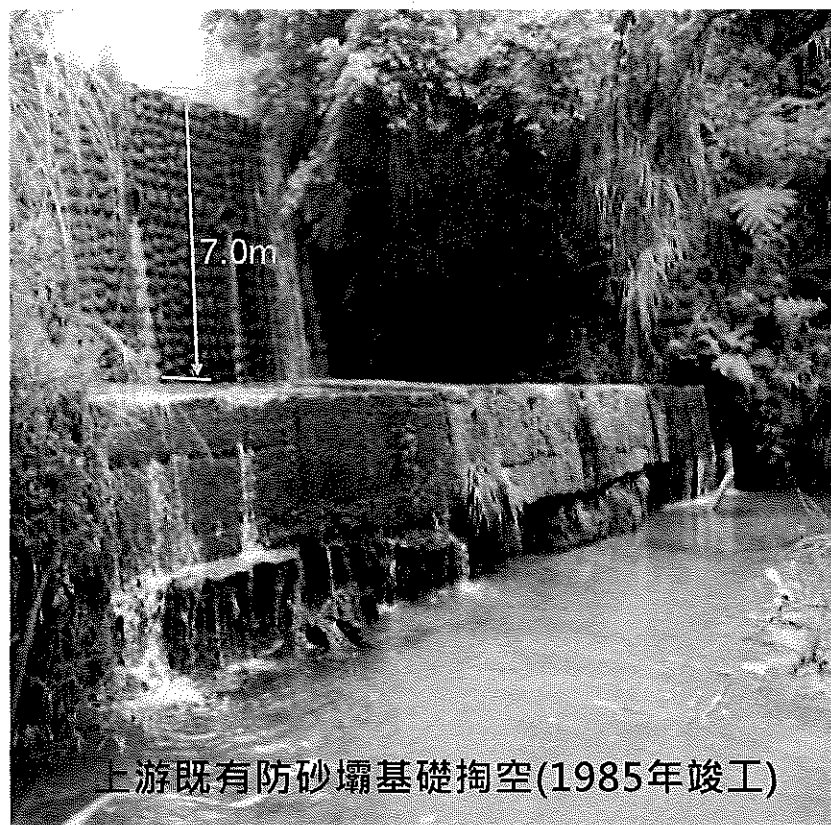
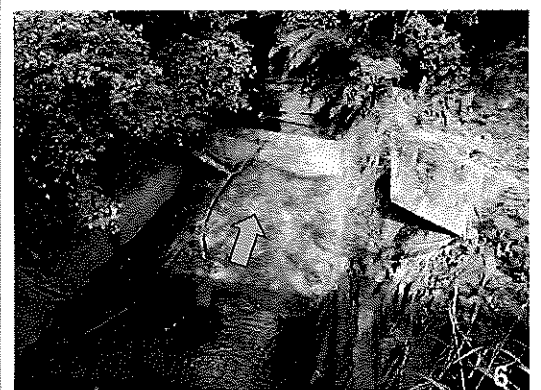
## 面臨課題

1. 上下游既有防砂壩淘空嚴重，即將失能
2. 壩體高落差，造成生態棲地阻隔

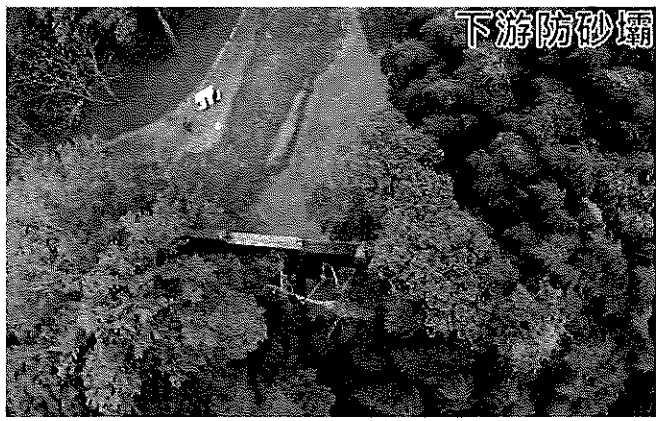
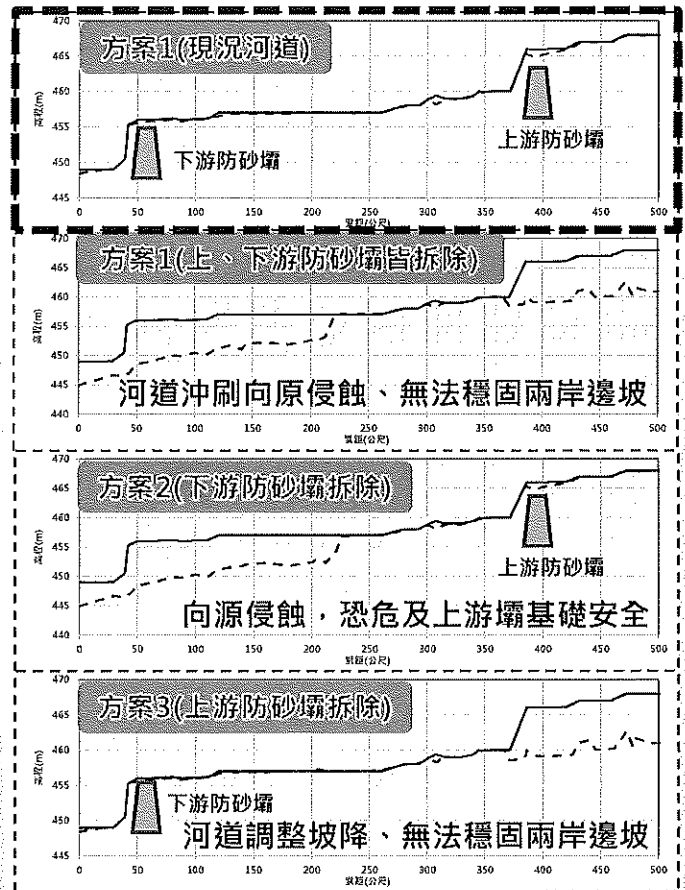
## 2. 既有防砂壩拆除分析 - 多場次降雨事件

資料來源：107年度四角林溪水土資源復育與永續經營之綜合規劃

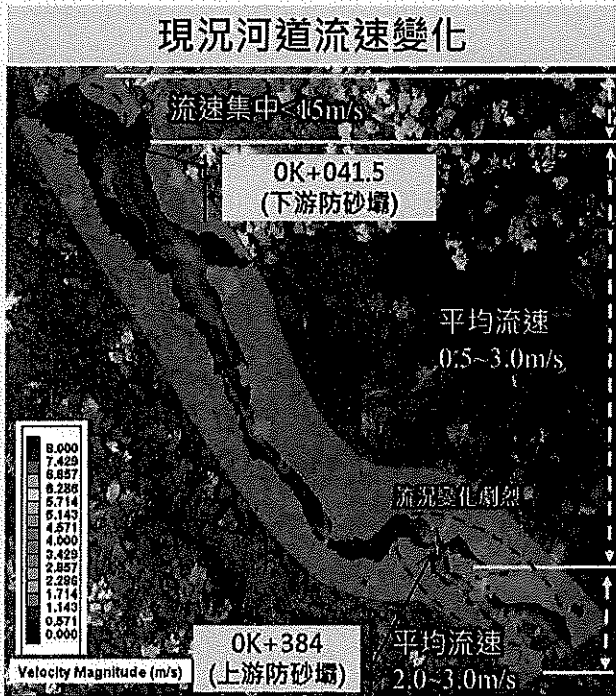
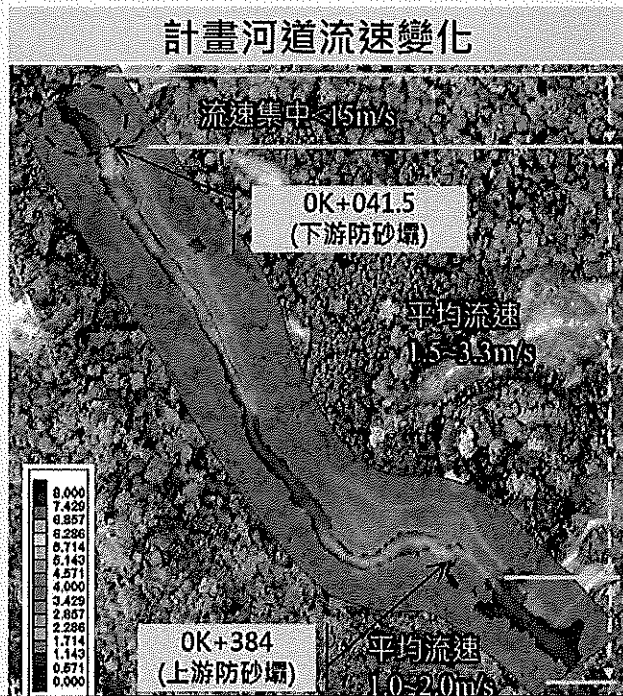
# 5. 數值模擬分析

- 二維河道 CCHE-2D 模擬
- 水深變化不大、沖淤趨於平衡
- 下游流速提高輸砂能力增加

左岸n=0.02 · 河床n=0.025

護岸型式	n值
預鑄槽框	0.023
砌石	0.033
半重力式	0.017

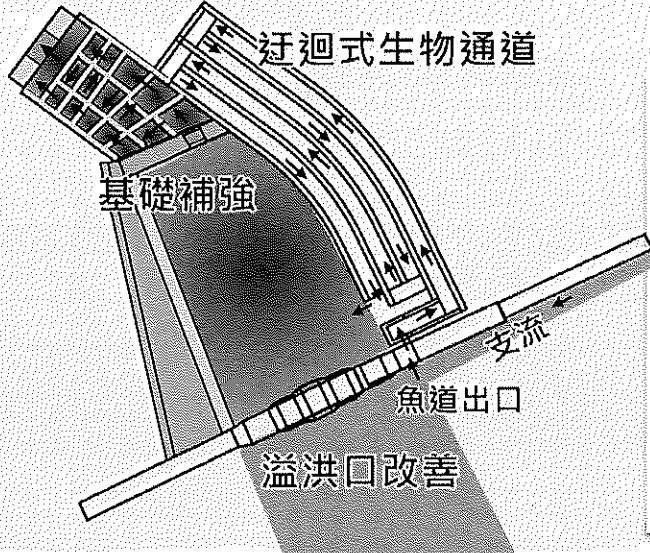
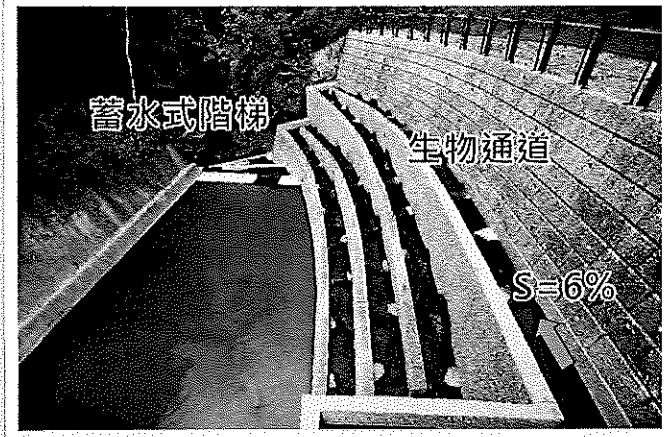
### 下游壩溢洪口改善

#### 側坡迂迴式生物通道

- 複式切口具動態調砂效益
- 維持野溪土砂運移平衡
- 淘空尾檻基礎補強
- 生物通道適合魚種上溯

蓄水式階梯

- 為達防砂構造物永續性，延長使用年限
- 調整防砂壩型態-適度調放輸砂量
- 減少工程對溪流生態之破壞，保持河道泥砂量的均衡性及溪流生態的連續性

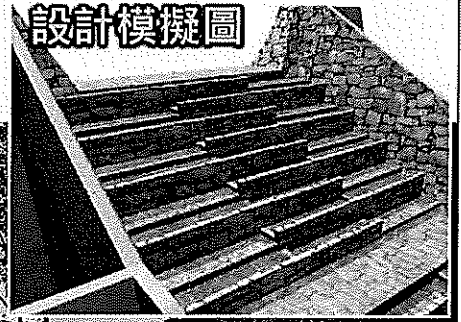
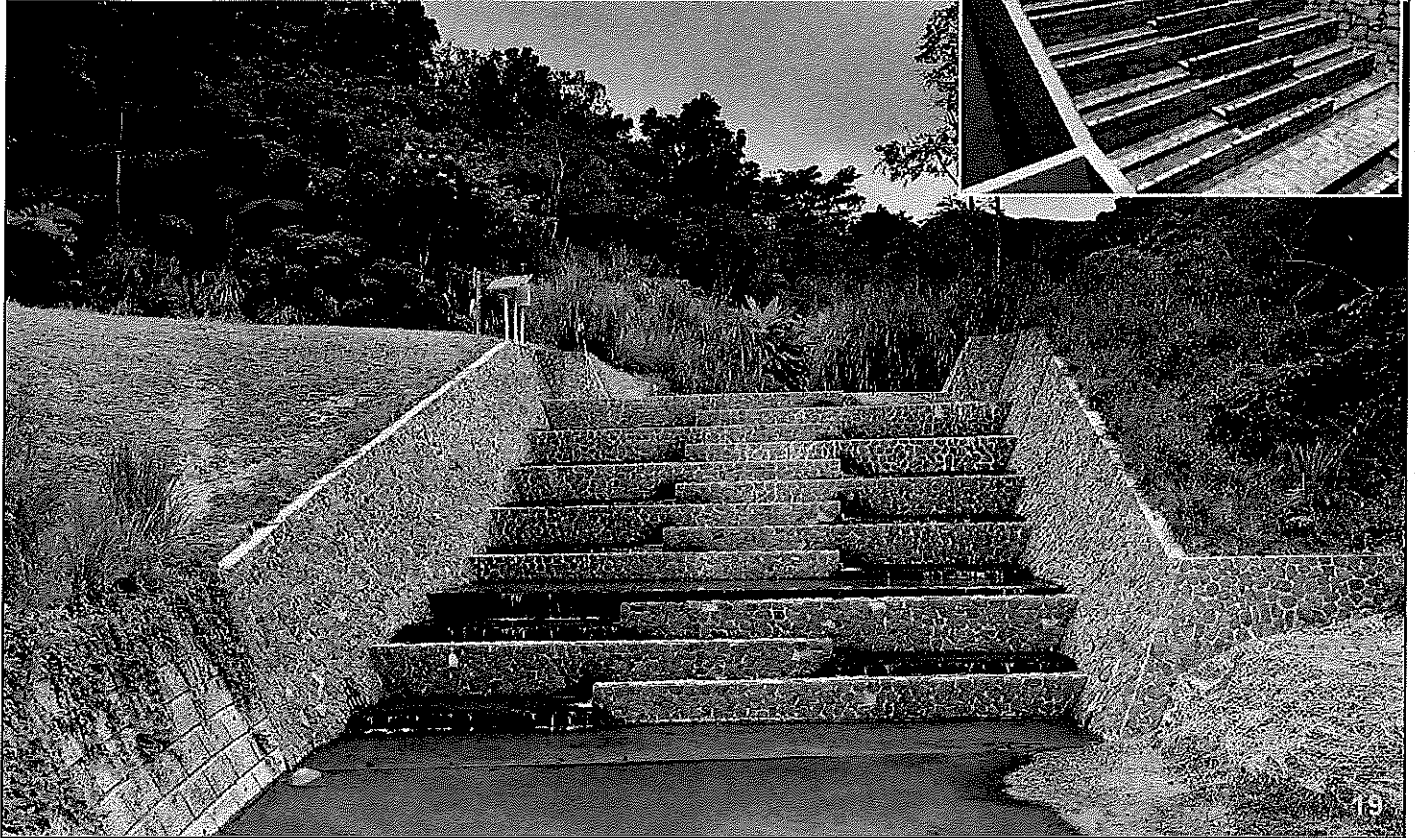
水域生物通道 – 蓄水式階梯

- 每階落差20cm，兩側設休息池。

設計模擬圖

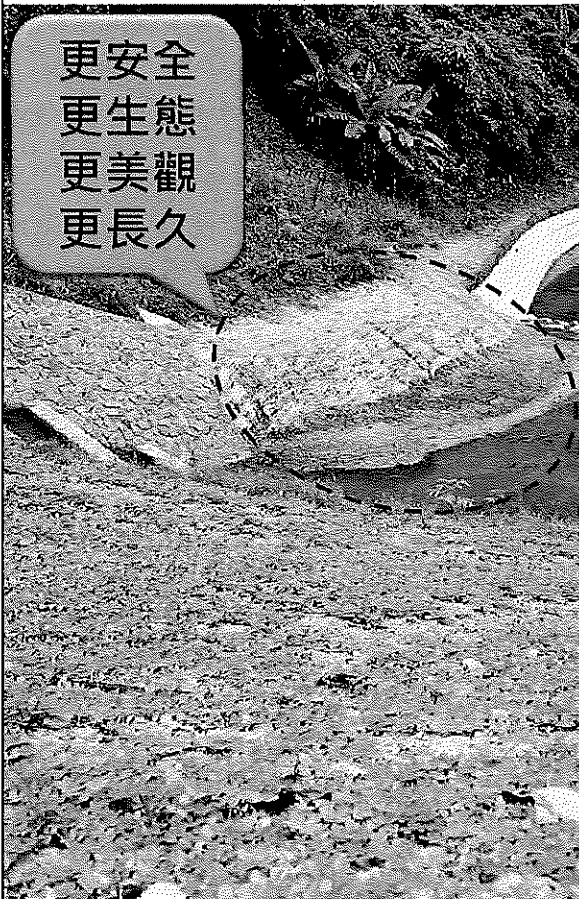
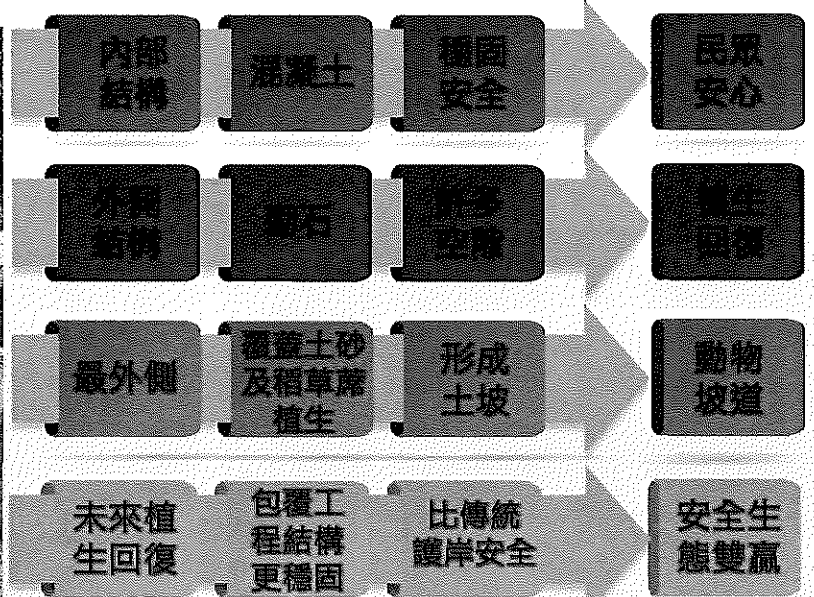
## 生態系隱藏式復原工法

更安全  
更生態  
更美觀  
更長久

### 複層護岸

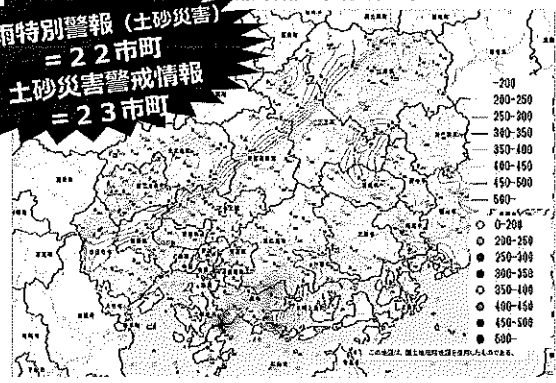
等雨量線図 (平成30年7月3日0時~8日24時) 雨量出典:広島県防災46

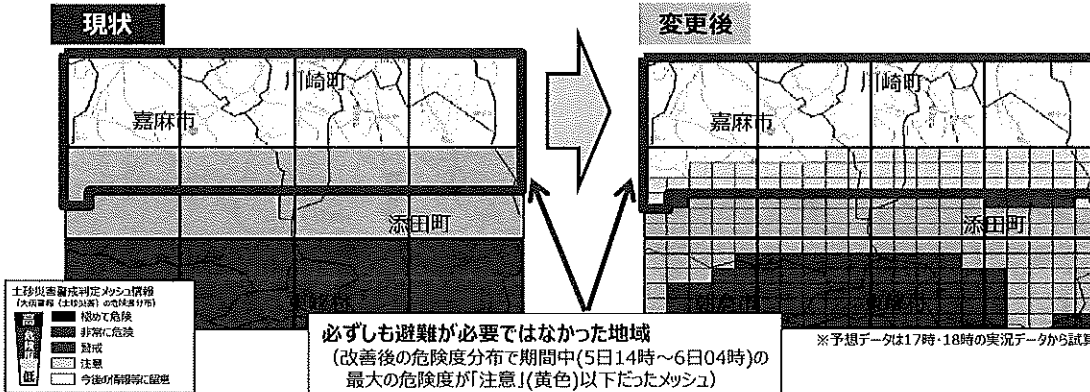
平成29年7月九州北部豪雨における例（平成29年7月5日16時）

現行の土砂災害の「危険度分布」は解像度が粗く(5kmメッシュ)、必ずしも避難が必要でない住民にまで避難の必要性を伝える情報となっている場合がある。※ なお、一部の都道府県では1kmメッシュ情報を公開している。

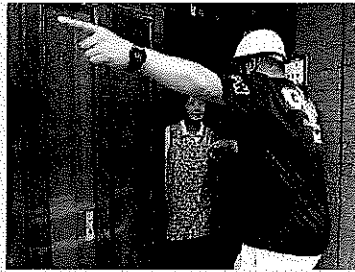
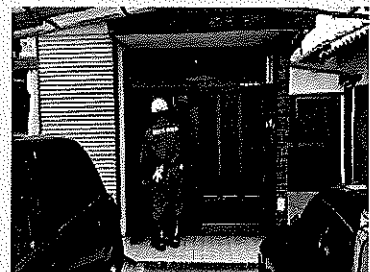
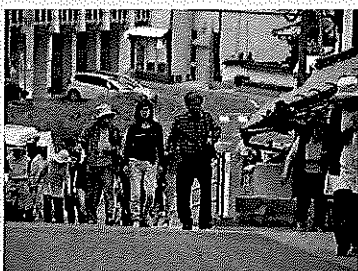
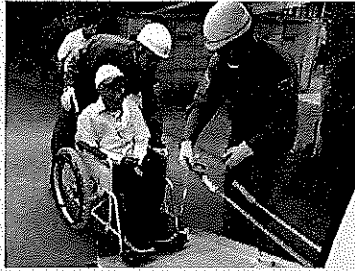
安否確認訓練状況(長野県飯田市)

声かけ訓練状況(静岡県浜松市)

安全確認訓練状況(静岡県焼津市)

避難所への移動訓練実施状況  
(広島県江田島市)

要配慮者による訓練状況(静岡県藤枝市)

避難所への移動訓練実施状況(北海道室蘭市)  
訓練会場ではキャッチコピーイラスト掲載

- ・「土砂災害・全国防災訓練」の統一訓練日である6月2日(日)では、全国約240市町村において、約4.1万人が土砂災害に係る避難訓練(実働)、情報伝達訓練を実施。このうち、約130市町村で声かけ訓練を実施。
- ・令和元年6月の土砂災害防止月間中、全国約860\*市町村において、約56.2万人\*が訓練を実施。

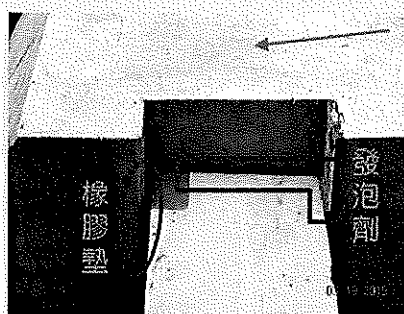
### 德荃橋野溪治理工程(宜蘭縣大同鄉)

- 壩體設計為E型預鑄塊可吊起，以利清疏作業
  - E型預鑄(4.5m\*1m\*1m)，中間垂直空隙0.5m
  - 壩柱間距3.5m、寬度4m、高度3.5m，溢洪口頂厚2.5m
- E型預鑄塊施作前，壩柱面置橡膠緩衝墊，完工後採發泡劑填縫
- 橡膠墊：可緩衝土砂撞擊時之損耗
- 發泡劑填縫：方便未來調整壩體

施工前(2018年)粒徑平均約25cm，長徑最大可達80cm

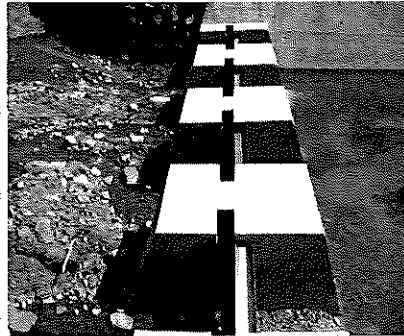
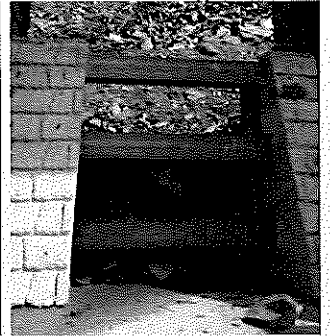
### 東庄溪土砂防治二期工程(高雄市桃源區)

#### ■ 利用H型鋼作為梳子壩之橫桿材質

- H型鋼(300\*300mm, L=3m, 93kg/m), 中間垂直空隙0.6m
- 壩柱間距1.8m、寬度2m、高度2.58m, 溢洪口頂厚2.8m

#### ■ H型鋼易組裝, 可依上游來砂及欲調放土砂至下游, 進行組裝調整

鋼板(t=5MM, A=5.40M<sup>2</sup>)  
單位重: 49.25m<sup>2</sup>/kg

施工前(2018年)粒徑平均約35cm, 長徑最大可達70cm

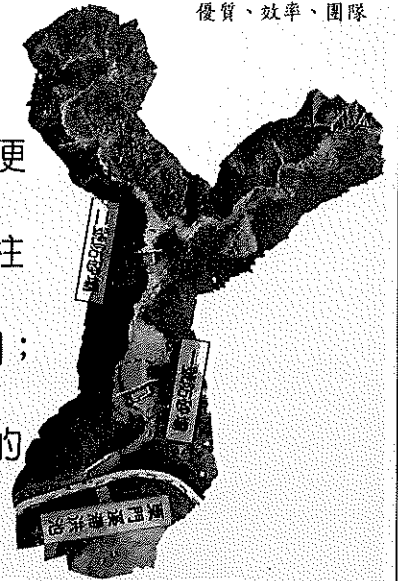
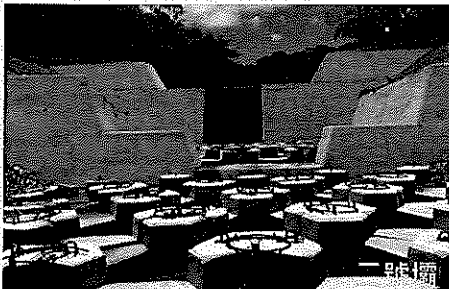
## 三台山野溪整治工程 (屏東縣恆春鎮)

- 2015年興建，利用預鑄混凝土塊作為梳子壩之橫桿，可吊放，便利清疏作業
- 採用預鑄混凝土塊(1\*0.5m, L=4m, 約4.8噸/塊)；一號壩的壩柱間距3.4m(重型機具可過)、寬度2.2m、高度4m，溢洪口頂厚2m
- 2018年5月上游二號壩已淤滿，下游一號壩約剩1.5m的庫容空間；2019年1月下游一號壩也已淤滿
- 2020年預計利用預鑄橫梁可吊放的功能，改善防砂壩上游淤積的問題

一號壩吊掛預鑄橫梁作業

施工前(2015年)粒徑平均約<2mm, 2019年二號壩上游D<sub>50</sub>約6.41cm、一號壩下游D<sub>50</sub>為27.93cm

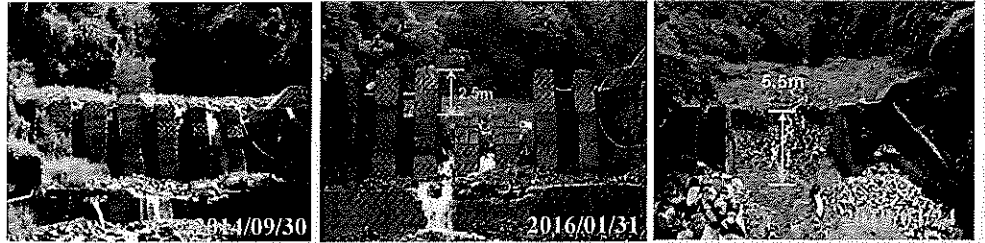
## 南投仁愛鄉蘭島溪試區 (南投縣仁愛鄉)

- 2007年於惠蓀林場內的蘭島溪上游興建梳子壩(共6隻墩柱)
- 2015年考量河道輸砂平衡將中間兩支墩柱下修2.5m
- 2016年淤積土方已往下游輸送，已呈現深層化的V型2019年移除中間4支墩柱，預計今年12月底前將組裝調整型鋼構原件，持續觀察土砂運移情形

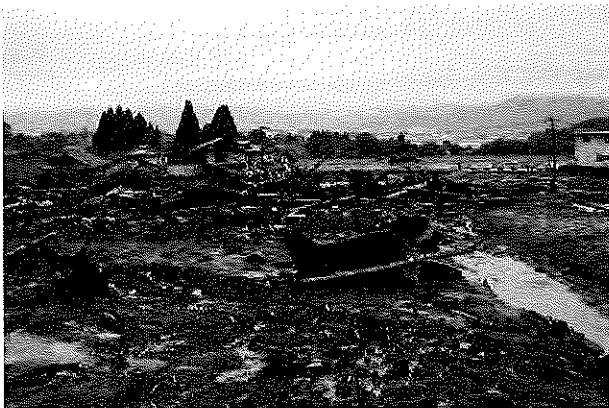
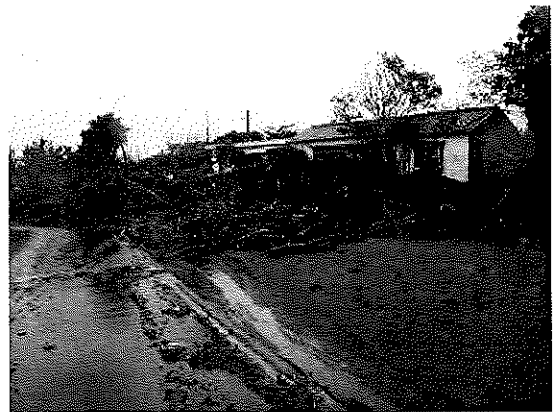
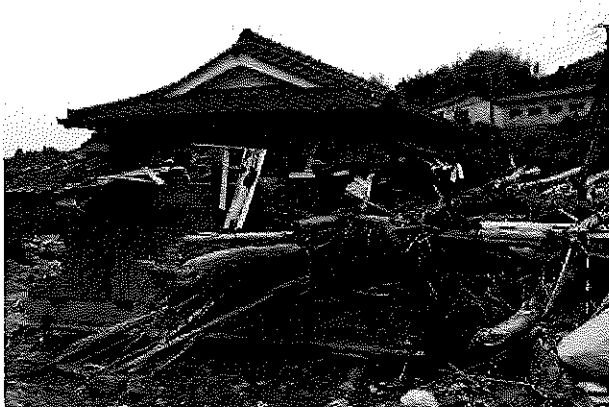
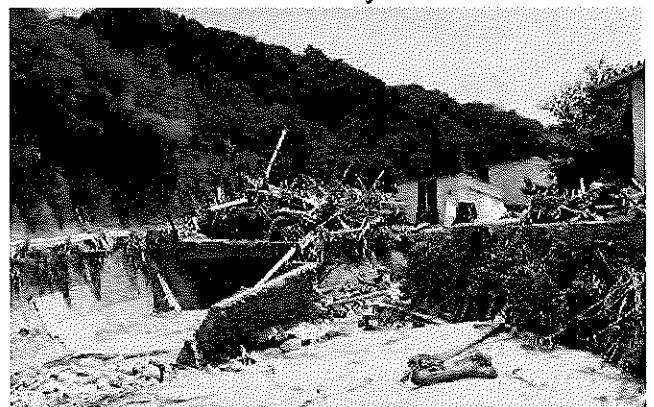
2012.7 Kumamoto Pref.

2013.10 Tokyo Met.

2017.7 Fukuoka Pref.

2018.7 Hiroshima Pref.

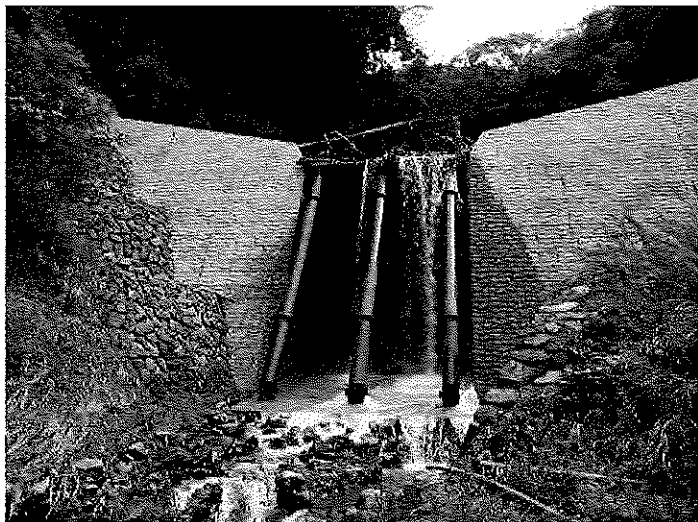
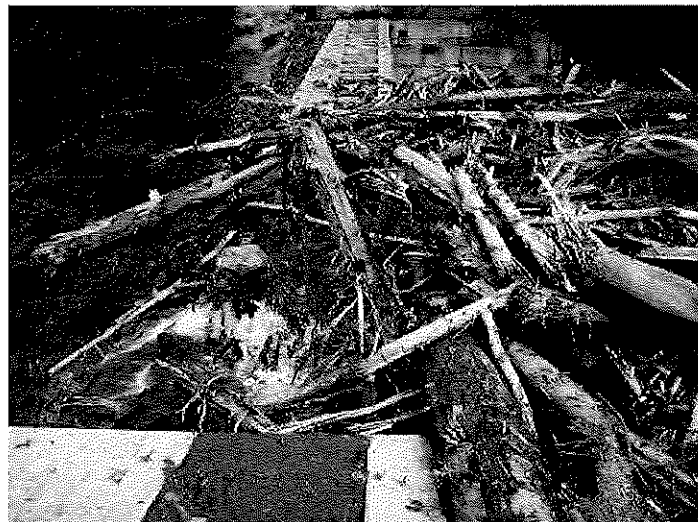
Examples of catching driftwood by open-type check dam

- The open-type check dam is known as an effective countermeasure against driftwood that runs off with debris flow.
- In Japan, in order to catch all driftwood that runs off with debris flow, facilities with opening are in principle required.

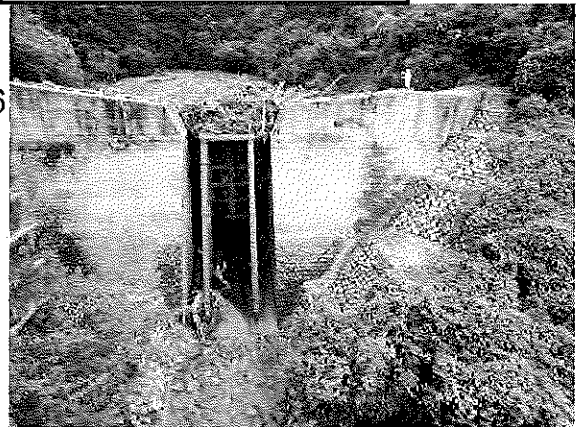
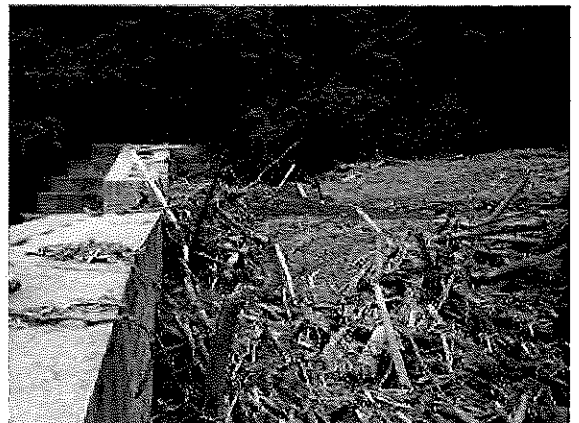
No.2 dam (After debris flow)

Hirano river No.2 and No.3 check dam  
(Kagoshima Pref.)

Debris flow occurred Sep.20, 2016

- The downstream front of the opening was covered with driftwood and branches and leaves, and almost no stone was observed.
- In the deposition area, it was confirmed that driftwood was concentrated nearby check dam, but no large stone were observed.

- Large stones were hardly observed near check dam.
- It is estimated that large stones did not contribute to the closing of the opening.

- In this case, We found that large stones did not seem to contribute to the closing of the opening.
- We also found driftwood concentrated nearby opening, and the downstream front of the opening was covered with driftwood.
- Thus, this result implied that we can expect the closing of opening by driftwood, when driftwood flow along with debris flow.

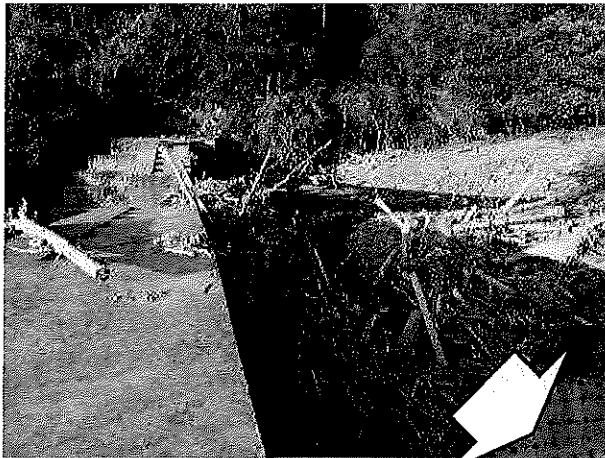
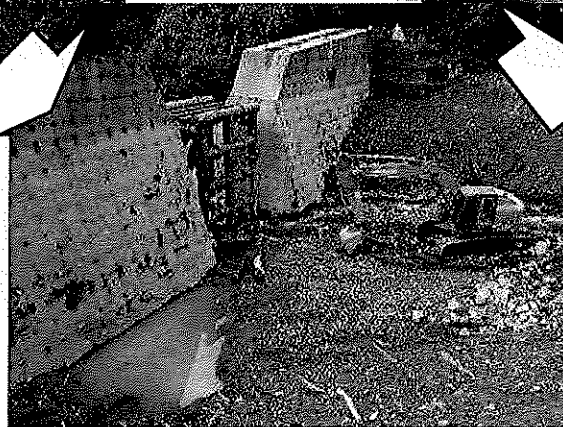
Removal work

Investigated the inside of the captured debris when the removal work was undergoing.

- We investigated the actual conditions of the captured debris and driftwood by excavating open-type dam.

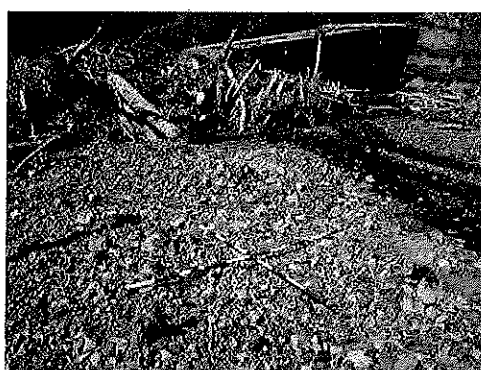
- The downstream front of the opening of No.2 dam was covered with driftwood.
- There was almost no large stone in the surface of deposition area of the No. 2 dam.
- At the point of No.2 dam, large stone was deposited away from the dam.
- Captured Driftwood concentrated at 10m upstream of the No.2 dam.
