「渦輪發動機事故調查訓練」
出國報告

服務機關：國家運輸安全調查委員會

本次渦輪發動機事故調查訓練係參加由美國南加州大學維特比工程學院航空安全暨保安學程(Aviation Safety & Security Program, Viterbi Engineering School, USC)常年開設之渦輪發動機事故調查課程(Gas Turbine Accident Investigation, GTAI)，採用實體課程方式進行，內容涵蓋 3 大面向及 12 子項，包括：一、**渦輪發動機調查** – 1.渦輪發動機簡介、2.渦輪發動機系統與運作、3.事故調查程序與實務、4.事故類型與案例研析；二、**材料因素探討** – 1.冶金學概論、2.材料失效調查流程、3.非破壞檢測技術、4.外部異物與損傷樣態、5.材料損壞模式解析、6.材料失效案例探討；三、**調查實務與演練** – 1. USC 掃瞄式電子顯微鏡實驗室見習(SEM Lab)、2.渦輪發動機殘骸檢視演練(Aviation Safety Lab)。經由課程講座深入淺出的教學與真實案例的研討，參訓者得以瞭解渦輪發動機事故於調查過程的關鍵要項與程序，具備初步的渦輪發動機事故調查能力。

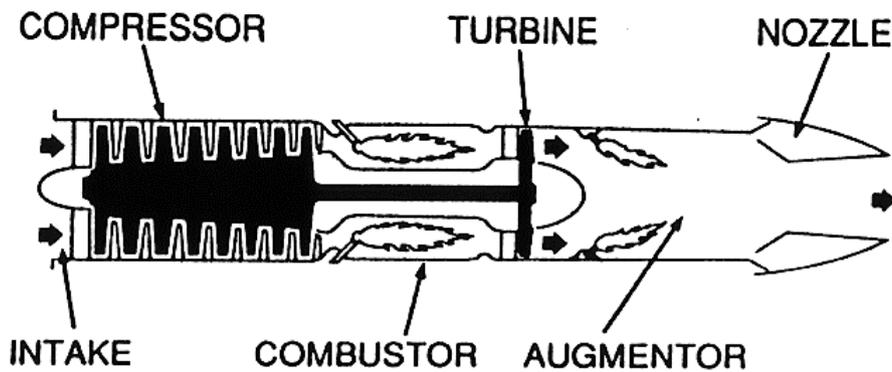
圖 3.1-1 典型的渦輪發動機構造

渦輪發動機(Gas Turbine Engine)又稱為噴氣發動機(Gas Generator)，是一種藉由渦輪扇葉將氣體動能轉換為機械做功、產生推力的裝置，構造上主要包括壓縮器(Gas Compressor)與渦輪(Gas Turbine)二大部件，如圖 3.1-1 所示。在發動機中，被導入的空氣在通道中經過壓縮、燃燒，產生一高壓的容積擴張勢能，此勢能藉由氣路擴張行程(Gas Path Expansion Process)轉化為動能（速度），一部份推動渦輪轉變為機械動力，其餘則產生推力(Thrust)。

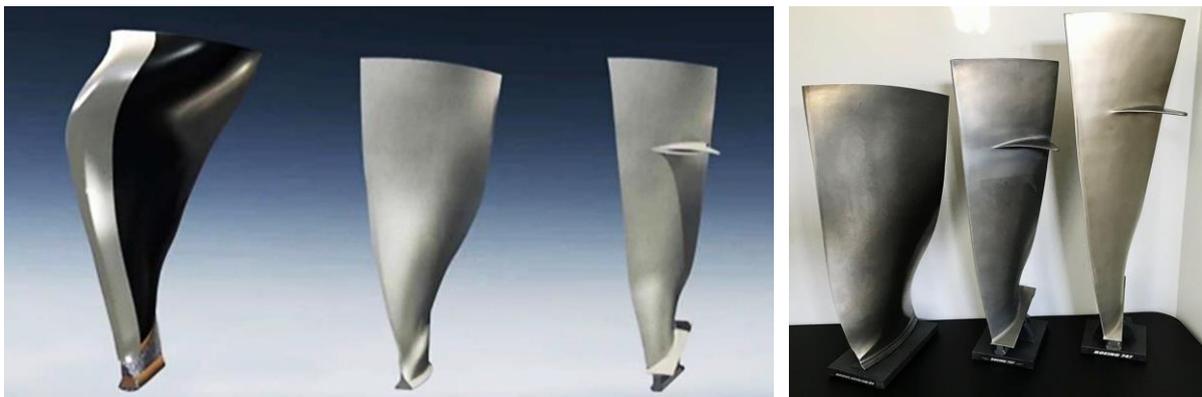
圖 3.1-3 發動機風扇葉片

風扇位於發動機的最前緣，負責將外部的空氣吸入發動機內。為了提高進氣的效率與穩定性，風扇葉片的外形多呈曲面甚至附有肩凸(Shoulder)，如圖 3.1-3。核心模組在壓縮器的部份，依據氣體受壓流動方向可分為軸流式(Axial)與幅流式(Centrifugal)。軸流

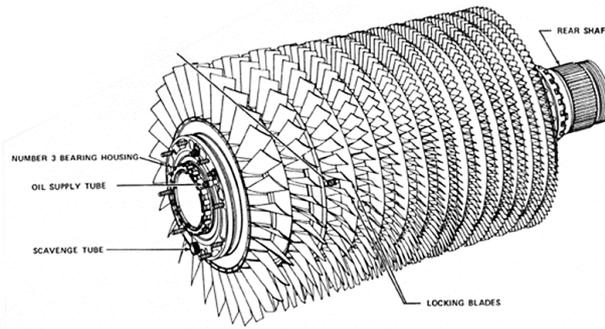
圖 3.1-4 壓縮器轉子機構

式壓縮器由內側的轉子機構(Rotor Structure)與外側的定子機匣(Stator Cases)組合而成，如圖 3.1-4 及 3.1-5 所示，可吸入大量空氣、經各級轉子增減速及漸縮通道提高壓力且壓縮，而固定機匣上的可變式定子葉片(Variable Stator Vanes, VSVs)，藉由調整葉片角度以適應各轉速區間所需空氣流量，提昇發動機的性能。此時，被高度壓縮、且具有高流速的空氣，藉由擴散器降低流速並提升壓力後，進入燃燒室與燃油混合進行燃燒。其中，燃燒室的形態常見的有筒環式燃燒室(Can Annular)與環型燃燒室(Annular)兩種，如圖 3.1-6 及 3.1-7 所示，現今多採用後者。

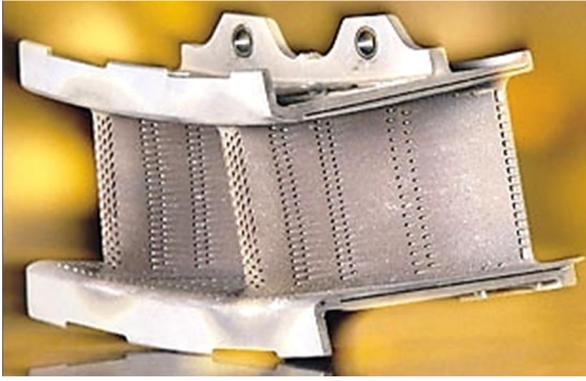
圖 3.1-8 HPT 噴嘴

經過燃燒、飽含能量的高溫高壓氣體，從燃燒室排出後來到 HPT。HPT 最主要的功能是驅動高壓壓縮器轉子(High Pressure Compressor Rotor, HPCR)以進行空氣的壓縮，此模組包含兩大元件：噴嘴(Nozzles)以及轉子(Rotor)。渦輪噴嘴將燃燒室出口氣流加速，並以最佳角度吹擊渦輪轉子葉片推動渦輪、帶動輪軸以驅動前方的 HPCR。由於此處的熱氣溫度高達攝氏 1 千度以上，因此噴嘴及轉子在設計上必須考量金屬表面的冷卻以避免產生材料破壞，冷卻的對策在設計上可考量轉子葉片的翼型設計、葉面塗層或金屬鍍膜等，而作法上則可運用冷空氣的對流、隔膜、以及噴擊等方式進行。其中，冷卻用的空氣一般取自壓縮段的引出氣流(Bleed Air)，導入轉子輪盤的空氣管(Air Tube)連通至轉子葉片的空腔，藉由內部的管道、微型噴嘴及表面氣孔達到冷卻的功效。典型的 HPT 噴嘴與轉子葉片型態如圖 3.1-8、3.1-9 所示。

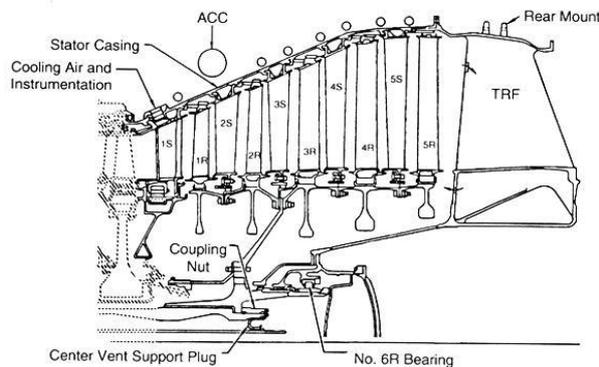
圖 3.1-10 LPT 構造

燃燒熱氣在通過 HPT、釋放部份能量之後，便進入 LPT 模組。LPT 最主要的功能是由中軸驅動低壓壓縮器轉子(Low Pressure Compressor Rotor, LPCR)以進行空氣的壓縮。與 HPT 相似，LPT 模組亦包含噴嘴(Nozzles)以及轉子(Rotor)二大元件，同時在 LPT 的第 1 級噴嘴和轉子亦採中空冷卻通道以避免熱破壞。典型的 LPT 構造及外觀如圖 3.1-10、3.1-11 所示。燃燒熱氣在通過 LPT、能量再次被釋放、轉換後，氣流由尾管排出與旁通的冷空氣混合，再一起排入大氣中。

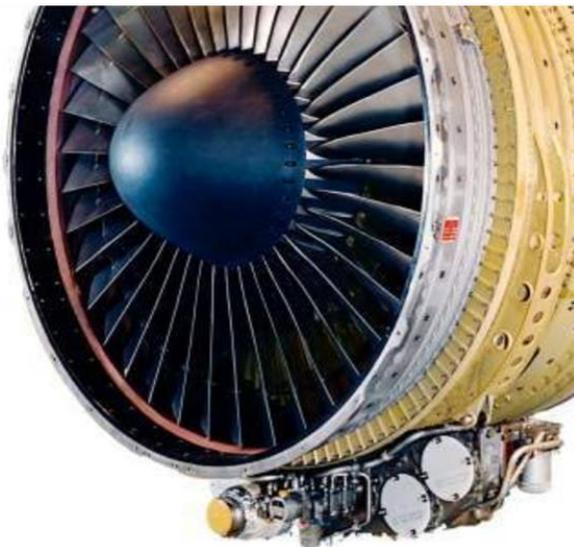
圖 3.1-12 常見的附件齒輪箱安裝位置

渦輪發動機簡介的最後一個部份，就是附件模組，包含了許多不同用途與功能的傳動軸(Drives)、齒輪箱(Gearboxes)、控制與偵測元件(Control /Detect Units)等等附加設備，藉由發動機的核心動力，透過一系列傳動箱和傳動軸來驅動各類協助發動機運轉的裝置。典型的傳動系統組成包括：內齒輪箱或輸入齒輪箱(Inlet Gearbox, IGB)、徑向傳動軸(Radial Drive Shaft, RDS)、傳動齒輪箱或傳接齒輪箱(Transfer Gearbox, TGB)、水平傳動軸(Horizontal Drive Shaft, HDS)、以及附件齒輪箱(Accessory Gearbox, AGB)。而安裝在

附件齒輪箱上、用於發動機和機身的常用配件有：主燃油泵(Main Fuel Pump, MFP)、液力控制器 (Hydromechanical, HMU)、潤滑／回油泵(Lube and Scavenge Pump, L&S)、整合發電機 (Integrated Drive Generator, IDG)、液壓幫浦(Hydraulic Pump)、永磁發電機 - FADEC 電力來源、N2 轉速感知器等。典型的附件齒輪箱安裝位置以及附件內容如圖 3.1-12、3.1-13 所示。

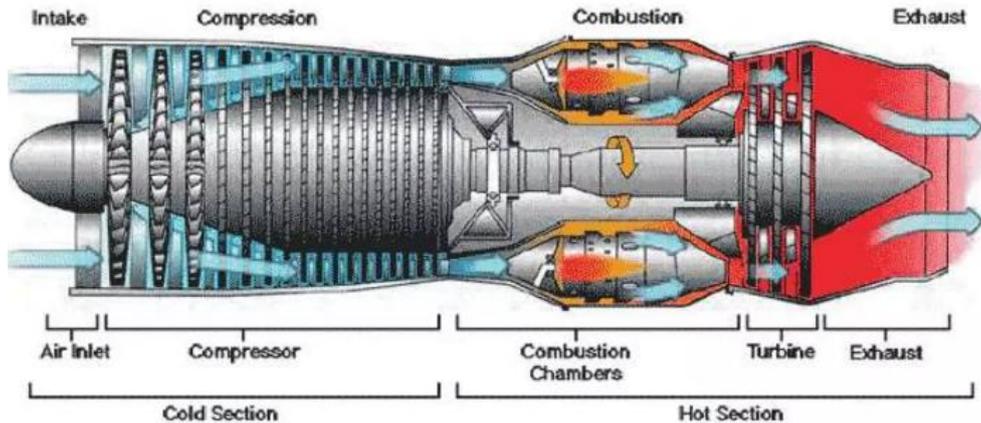
圖 3.2-1 布雷登循環(Brayton Cycle)

渦輪發動機的運作原理為布雷登循環(Brayton Cycle)，包含 4 個階段：進氣(Intake)、壓縮(Compression)、燃燒(Combustion)、以及排氣(Exhaust)，如圖 3.2-1 所示。進氣時，環境空氣經由風扇引入壓縮器進行壓縮（壓縮行程），接著將燃料注入燃燒室與高壓空氣混合燃燒（燃燒行程），燃燒後的熱氣在氣道中藉由渦輪提取其能量，高壓渦輪驅動高壓壓縮器、低壓渦輪則驅動低壓壓縮器，使上述行程得以持續進行，熱氣最終排出機外完成循環。為了確保發動機運作的順暢以及機件材料能充分發揮其功能，在機件構造的設計上導入了可變葉片與可變閥門，分別運用在低壓段的定子和排氣閥門，也就是可變定子葉片(VSVs)和可變旁通閥門(Variable Bypass Valves, VBVs)。藉由這 2 項可變的設計，得以有效提升壓縮器的工作效率並減少葉片在較低轉速進入失速狀態的可能性。

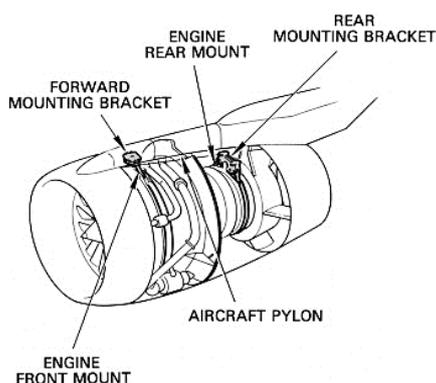
圖 3.2-2 機翼安裝示意圖

渦輪發動機的安裝，就所處的位置而言可概分為機翼、機尾、機身、以及頂部平台等四個主要的區域，固定翼航空器又多採前三種型式設置旋翼航空器則以第四種為主。在設計上，連接發動機與航空器的構件必須能承受飛航操作、地面運行、以及發動機運轉所產生的各種應力。現今的大型商用航空器，發動機多安裝於機翼或機身位置，藉由前、後裝置架(Mounts)以及支架(Pylon)，與航空器連接，如圖 3.2-2、3.2-3 所示。

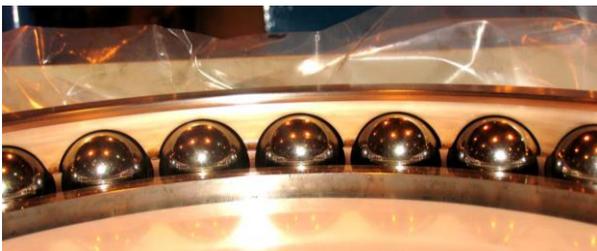
圖 3.2-5 滾珠軸承

使用軸承的目的，是讓渦輪發動機的硬體機構在徑向和軸向上均能精確的對準、接合，以期儘可能的降低動能傳遞的減損，獲致最大效能。最常見的軸承型式就是滾珠軸承(Ball Bearing)和滾柱軸承(Roller Bearing)，如圖 3.2-5、3.2-6 所示。

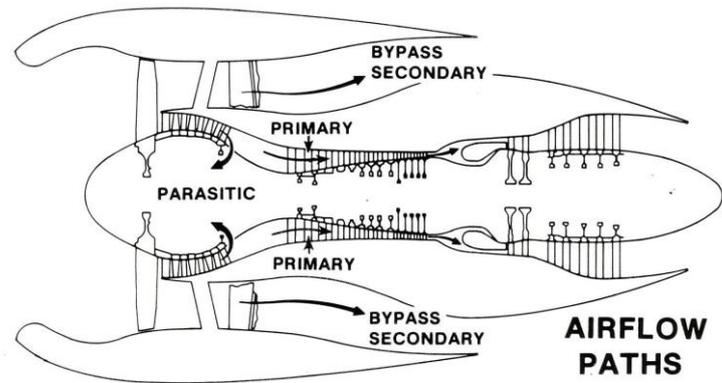
圖 3.2-7 空氣流路示意圖

就渦輪扇發動機而言，空氣的流通路徑分為進入發動機進行燃燒的主氣流路，以及自發動機旁側通道通、由排氣尾段噴出形成推力的次氣流路，如圖 3.2-7 所示。其中，自發動機壓縮段引出的高壓空氣則為附屬(Parasitic)氣流，用以冷卻動力系統中的壓縮器、渦輪、葉片、噴嘴等，同時也為軸承油槽加壓。在主氣流路中，VSVs 和 VBVs 扮演著優化 HPC 運轉效能的關鍵角色，透過觀察 VSVs 和 VBVs 開啟的角

度，或是 VSVs 與 VBVs 致動器(Actuator)內部與推桿上的衝擊痕跡(Impact Mark)，也可以掌握事故／事件當下發動機所處的運轉狀態。

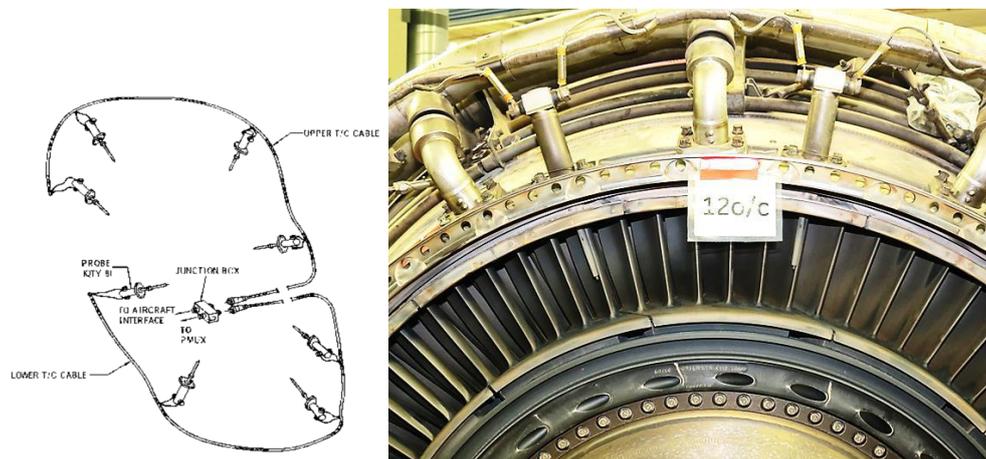
圖 3.2-8 EGT 線路與安裝實況

另外，溫度監測在空氣流路中也是非常重要的一環，也就是渦輪溫度指示系統 (Engine Turbine Temperature Indication System)，簡稱為排氣溫度(Exhaust Gas Temperature, EGT)。此系統由溫度感測器、引線和線束組成，感測器為熱電耦元件，探頭分布於渦輪尾段，採全平均值方式提供予 ECU，作為發動機控制的參數。EGT 線路與安裝實況如圖 3.2-8 所示。

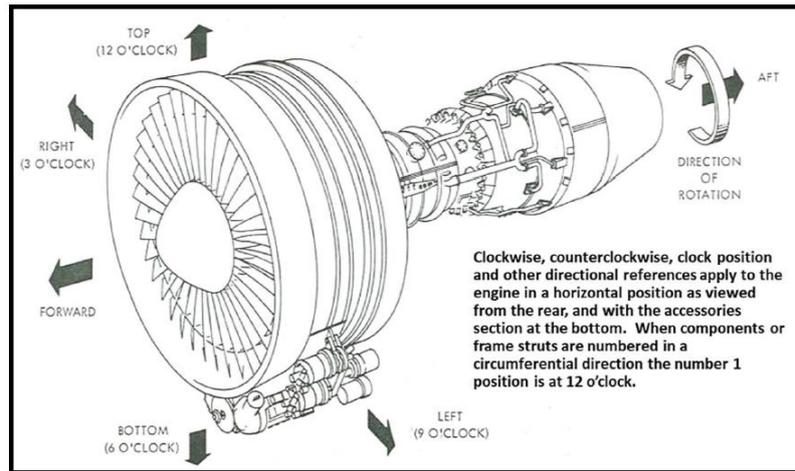
圖 3.3-1 發動機觀察方位定義

由於發動機大抵上是軸對稱的型式，在描述發動機狀態時必須先明確定義觀察的方位，也就是何為上、下、左、右、前、後，以避免混淆。一般常用的定義及紀錄方式如圖 3.3-1 所示，在視線方向上以後方往前看(After Looking Forward, ALF)為主，依此再按時鐘整點位置訂出 3 點鐘、6 點鐘、9 點鐘、12 點鐘等 4 個方位。此時，再加註該發動機在機身上的位置編號，即可使發動機現場作業的內容與成果呈現具備一致性，不會混淆。

Most Engines Rotate Clockwise (CW) Aft Looking Forward (ALF)

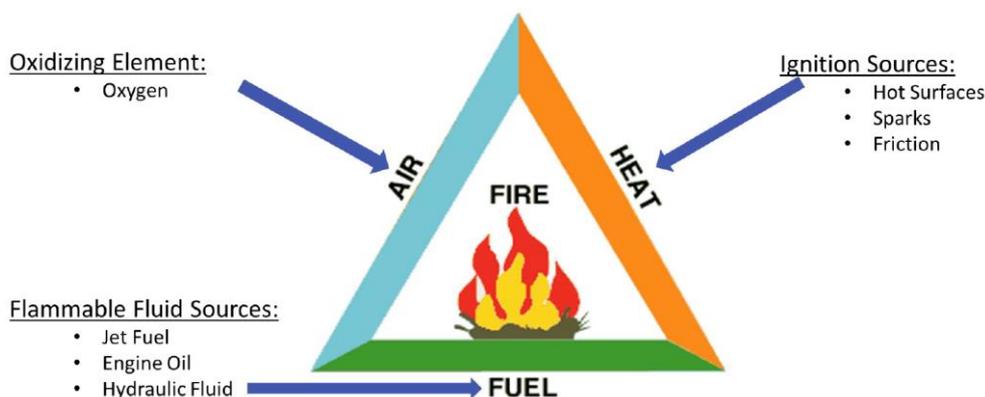
圖 3.4-1 引致火災的 3 大要素

依據過往的案例統計，於發動機外罩內因燃油引致的火災，通常侷限在高度 11,000 英尺以下，主要是與大氣壓力、含氧量有關。經驗顯示，飛行中最有可能發生火災的區間是從起飛到爬升、高度低於 5,000 英尺的過渡階段，而地面作業的火災風險也相對較高。發動機火災的形成須同時具備 3 大要素：熱源、可燃性液體、以及助燃物（即氧氣），如圖 3.4-1 所示。其中，熱源可以來自熾熱的金屬表面、火花、或是摩擦，可燃性液體則包括航空燃油、滑油、液壓油等。

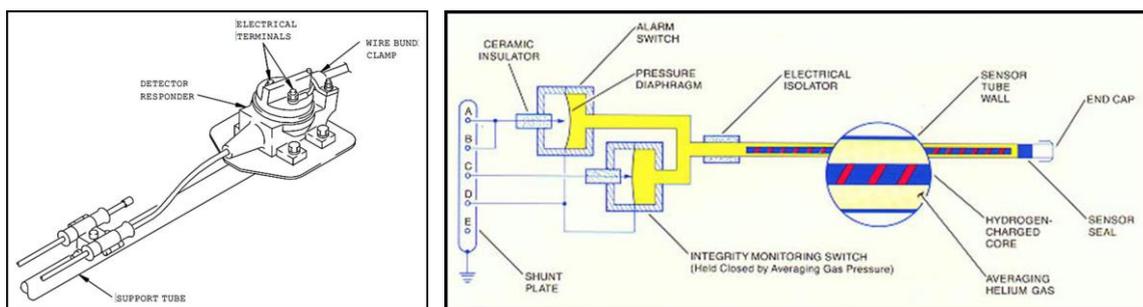
圖 3.4-3 火災偵測系統

火災的偵測是利用氣動原理，藉由一填充氦氣（外層）與氫氣（核心）的感測管於受熱時的壓力變化進行判斷。偵測系統之配置如圖 3.4-4。當感測管被加熱時，會導致其內部氣壓增加，從而推動壓力隔膜，使得線路接點閉合通電，同時啟動警報電路。針對發動機的核心區域，即高壓渦輪外緣、燃油供應管路的後側，通常會設置 360 度環繞、獨立雙迴路的火災偵測系統以達到即時預警功能。

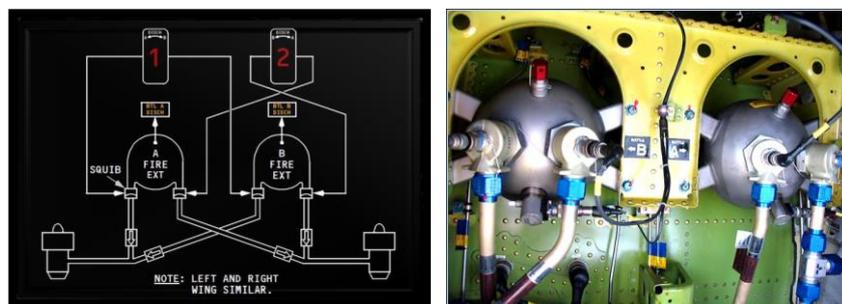
圖 3.4-4 滅火系統

至於滅火，對於每個指定的火區，都必須提供兩套滅火劑噴灑裝置（滅火瓶），且每套裝置都能產生足以撲滅火災的藥劑劑量、噴灑速率、涵蓋面積、以及濃度等。常見的滅火系統架構及實體外觀如圖 3.4-4。

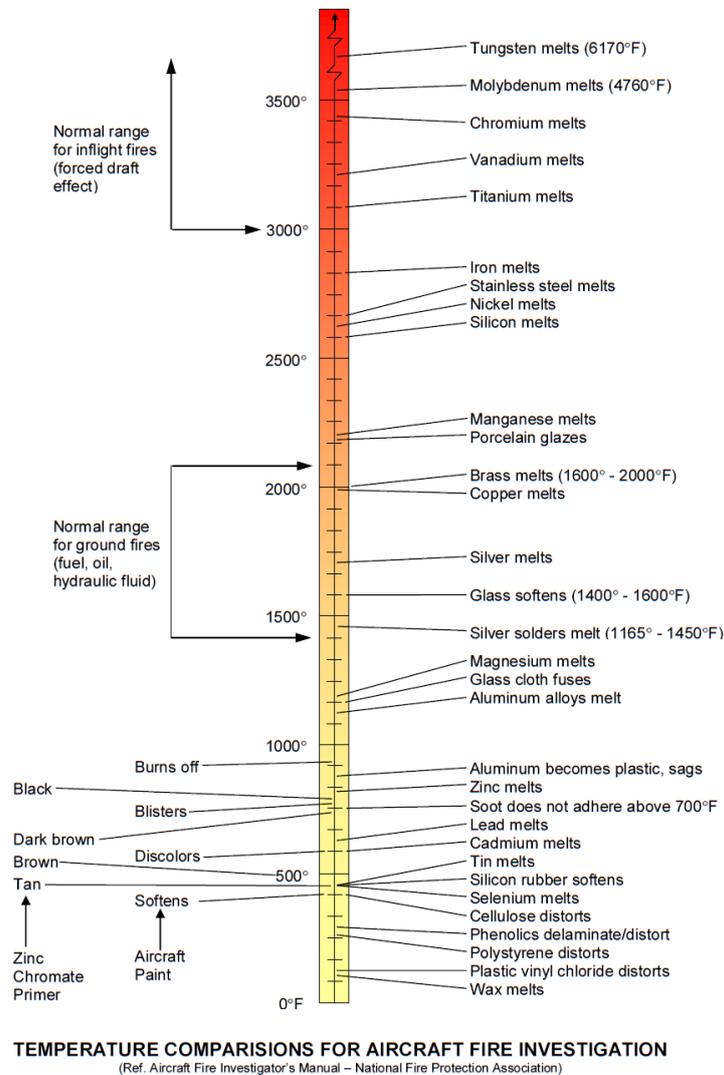
圖 3.4-5 溫度高底與損傷性狀

針對發動機火災，事故調查應觀察並紀錄的性狀包括材料破壞、煙灰樣態、可能火源等如表 3.4-3，其中，溫度高低與材料損傷間之對應關係如圖 3.4-5、3.4-6 所示。

FLAME TEMPERATURES VS. FIRE DAMAGE

Flame Temperature	Fire Damage
> 3000°F (Torching Flame)	Melt/Burn: titanium, steel, nickel-based alloys, magnesium, aluminum, plastics, rubbers, composites, paints
2700°F - 3000°F (Torching Flame)	Melt/Burn: steel, nickel-based alloys, magnesium, aluminum, plastics, rubbers, composites, paints
2450°F - 2700°F (Torching Flame)	Melt/Burn: nickel-based alloys, magnesium, aluminum, plastics, rubbers, composites, paints
1100°F - 2450°F	Melt/Burn: magnesium, aluminum, plastics, rubbers, composites, paints
700°F - 1100°F	Melt/Burn: plastics, rubbers, composites, paints
< 700°F	Low intensity fire/Thermal decomposition/Distress: plastics, rubbers, composites, paints

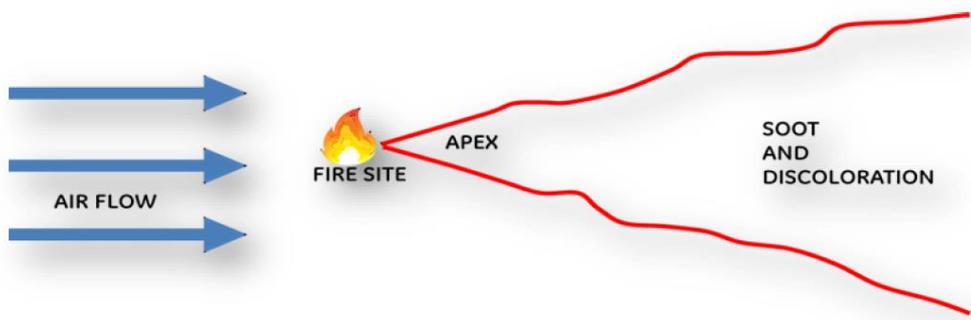
圖 3.4-7 典型的煙灰沉積樣態

煙灰，是不完全燃燒的產物（燃料過多），它會隨著氣流漂移直至撞擊到物體、藉由未燃燒的燃油和靜電吸附在其表面上，從而形成煙灰圖案。透過對煙灰形成的觀察，有助於確定火災發生的進程。一般而言，煙灰不會附著在溫度超過 750°F 的表面上，故火勢最嚴重的區域幾乎看不到煙灰附著，故得藉此判斷可能的火源位置。此外，來自燃燒源的煙灰將隨著通風氣流漸趨擴散，沉積物將呈現漸次減少、濃度隨距離而降低的形態，典型的樣態以及實例照片如圖 3.4-7、3.4-8。

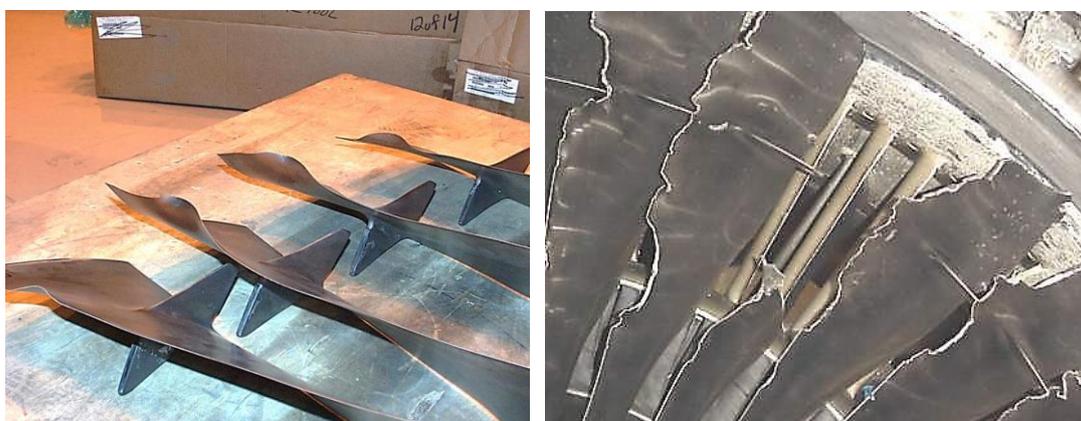
圖 3.4-9 發動機風扇/葉片損傷實例（左：柔性，右：剛性）

而在損壞的型態上，依據風扇或渦輪葉片受損程度又可以分為造成扇葉變形的柔性損傷 (Soft Body Damage)、以及造成扇葉破損的剛性損傷(Hard Body Damage)，其特徵與成因如表 3.4-4，實例照片如圖。

柔性損傷	剛性損傷
<ul style="list-style-type: none"> • 特徵：葉片變形的曲率半徑大 • 成因：可能是由於鳥類、冰塊、輪胎橡膠和塑膠等較為柔韌物體被吸入撞擊造成 	<ul style="list-style-type: none"> • 特徵：鋸齒狀外觀、翼型前緣和後緣的深層切口或撕裂 • 成因：可能是受到金屬零件、混凝土、瀝青或石塊的撞擊造成

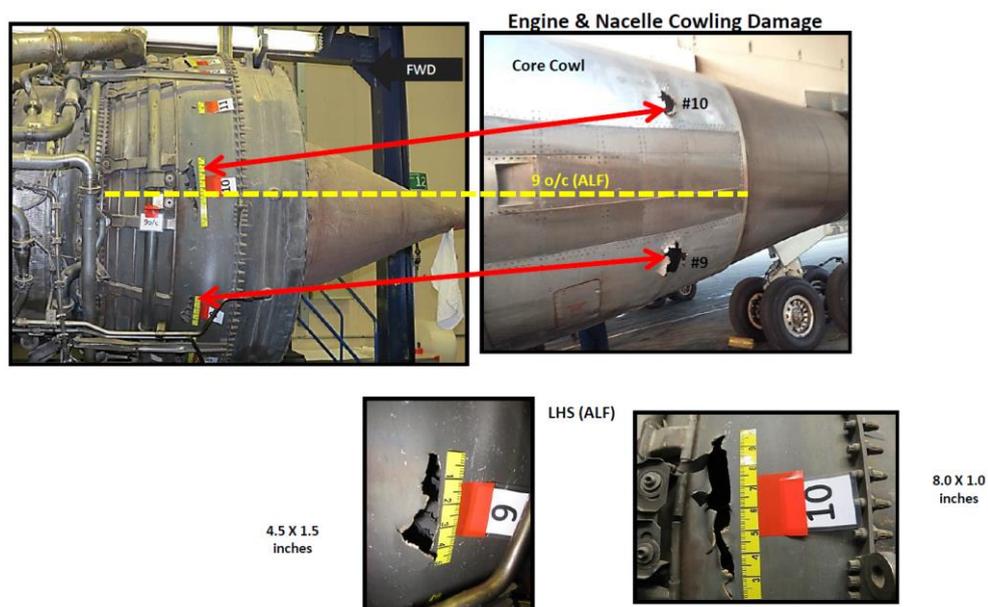
圖 3.4-10 非包容性損壞照片紀錄

至於記錄的方法，則建議採用照片標註貫穿損傷、二次損傷等等說明。而針對損傷的描述應包括：組件所屬位置與名稱、損傷型態（刺穿或越過）、方向定義（ALF、時鐘整點方向）。此記錄方法的範例如圖 3.4-10。

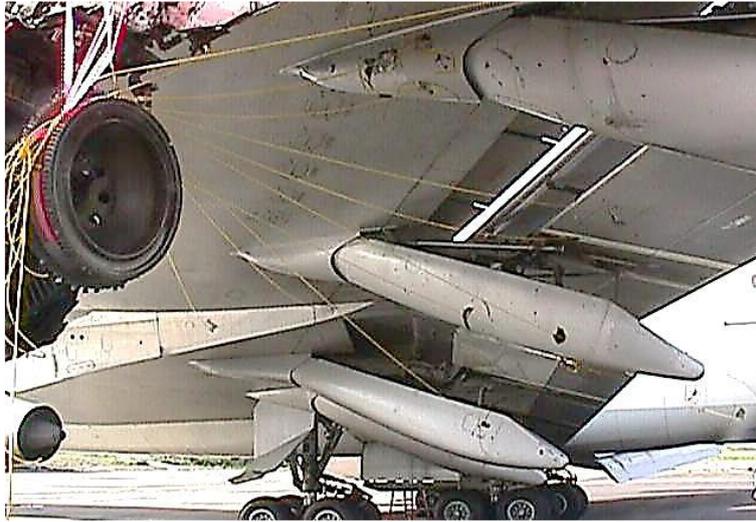
圖 3.4-11 破損零件/碎片散射路徑重建

此外，也可以利用現場引線方式來進行破損零件造成機體其他部位破壞的路徑/碎片分析(Trajectory / Debris Analysis)，如圖 3.4-11，以瞭解非包容損壞可能的發生歷程，作為肇因探究的參考。

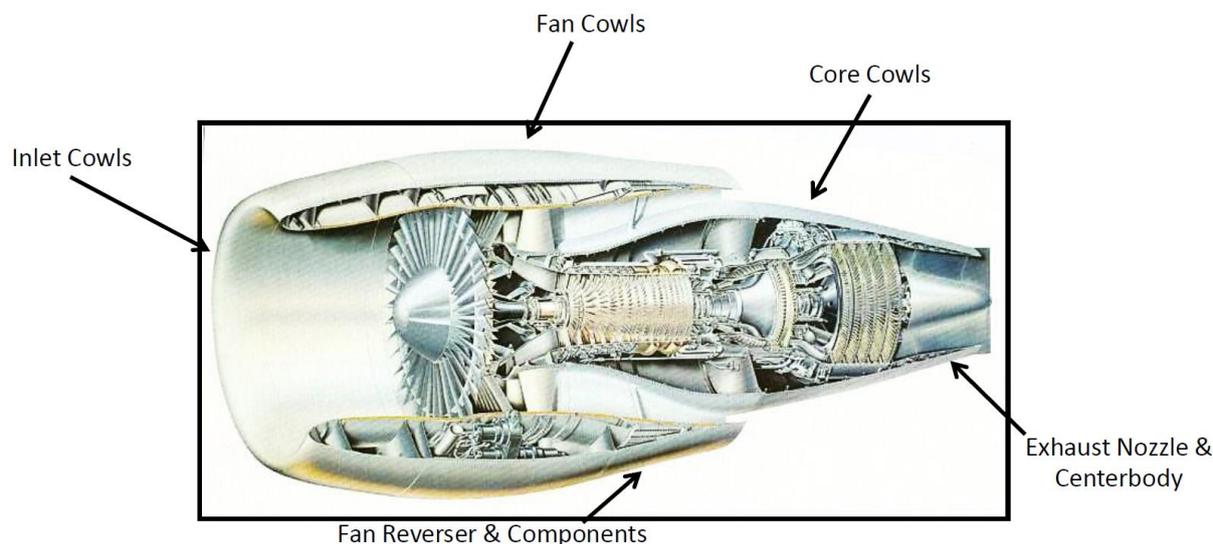
圖 3.4-12 發動機隔艙內之各部組件

同時，在發動機與附屬組件、機體結構、機翼、機身、以及控制面上的刻痕、凹痕和刺穿，極有可能是由於零件脫落所造成的 2 次損傷，也必須詳實地加以記錄。另一方面，由於推進系統組件多就近熱源，因此也必須針對整流罩可能因受熱而導致的損傷進行檢查，包括煙灰痕跡、變色、與熱損壞等，如表 3.4-4。

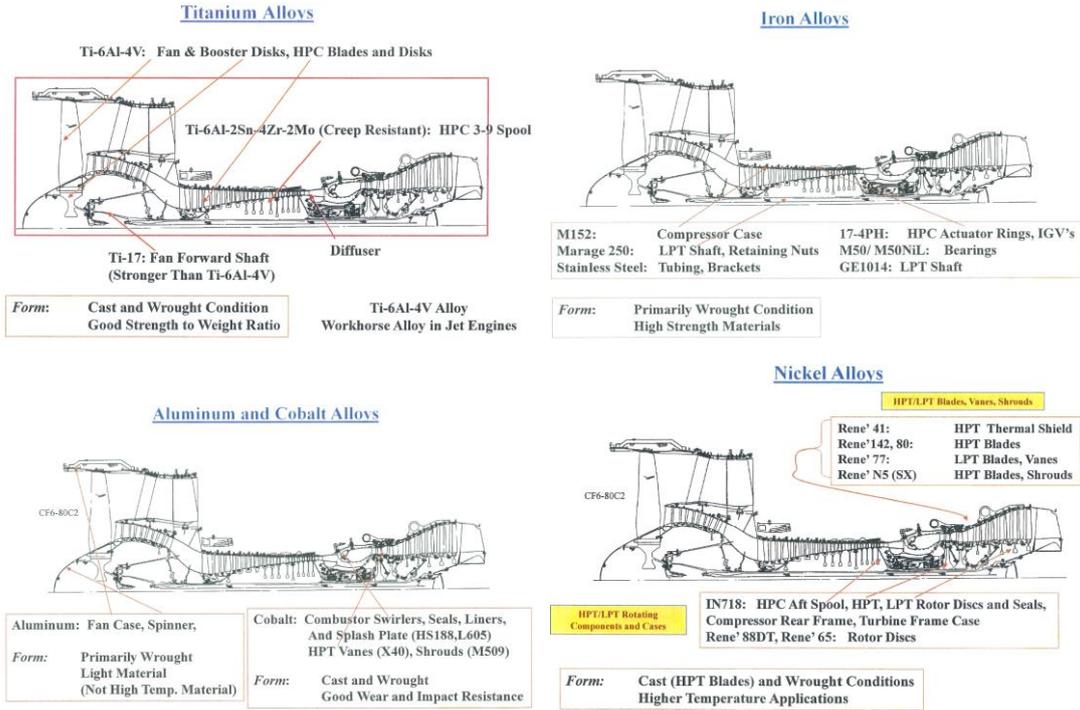
圖 3.5-2 各類合金於發動機中之應用位置

由於單一金屬的物理特性難以克服發動機苛刻複雜的運作環境，因此在發動機上多以合金為選用對象，包含鈦合金、鐵合金、鋁與鈷合金、以及鎳合金等，多具有高度的抗氧化、抗腐蝕、抗溶出之特性，為發動機運用的最大宗。上述 4 類合金於發動機中的應用位置如圖 3.5-2 所示。工程合金材料是藉由不同金屬的原子、分子結合在一起所形成的晶體(Crystals)組成。在晶體中，原子、離子或分子以固定的配置形成有序陣列，並在 3 度空間中重複出現、彼此堆疊。金屬晶體在構造上最常見的配置為：面心立方(Face Centered Cubic, FCC)、體心立方(Body Centered Cubic, BCC)以及六方最密堆積(Hexagonal Close-Packed)等 3 種。

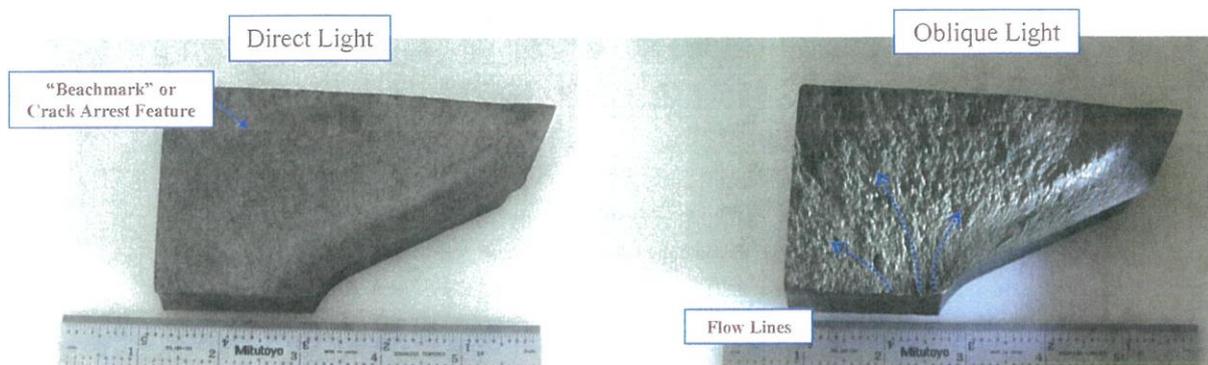
圖 3.6-1 直接照明（左）與傾斜照明（右）之應用

同時，尺寸檢查必須在所有破壞性的切削動作之前進行，以取得相關尺寸包括：厚度、長度、寬度、裂痕尺寸等。而在顯微鏡檢查部份，則應針對損壞區域選用適當的放大倍率以辨識斷口、破壞面的紋理，如：V 形紋(Chevron Markings)、海灘紋(Beach Markings)、剪力唇(Shear Lip)、延性韌窩(Ductile Dimple)等等，以作為起始失效位置判斷、破壞形態解析的依據。講座並分享一個拍攝紋理的重要技巧，就是「傾斜照明」(Oblique Lighting)的應用。在直接、正向的照明中，往往不容易看出裂縫的延展路徑，而傾斜照明則較能突顯出裂紋擴展方向和可能的斷裂起源。是以，建議同時使用兩種照明技術檢查斷裂表面以突顯各種類型的表面特徵，如圖 3.6-1。

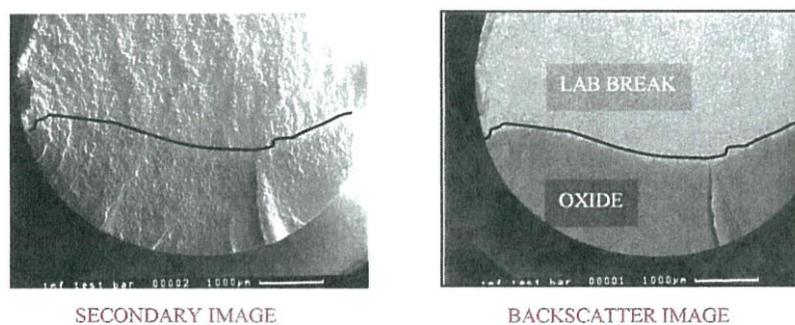
圖 3.6-2 SEM 不同取像模式的應用

在斷面狀態分析上，較常使 “Secondary Mode”與 “Backscatter Mode”，前者可取得較清晰明顯的斷面影像，後者可呈現出斷面上不同的成份，如圖 3.6-2 所示。此外，在高放大倍率下也可以看出延性與脆性破壞、穿晶與沿晶破裂之間的差異，分別如圖 3.6-3 及 3.6-4 所示。

Thermal Fatigue Fracture Test Bar

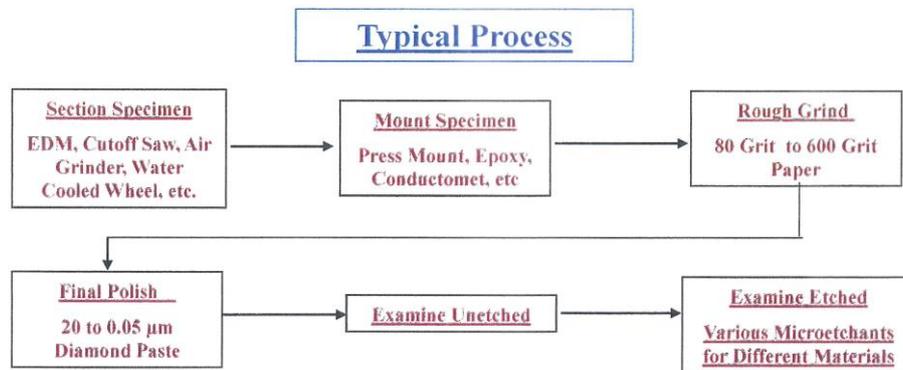
圖 3.6-5 金相檢驗流程

金相檢驗的目的，是藉由斷裂面微觀結構的檢查尋找可能異常情況，如：夾雜物、凹坑、表面損傷、腐蝕等，程序如下：

- 準備要檢驗的金相切片
- 詳實記錄破壞起始位置的結構（非蝕刻、蝕刻，針對異常進行成分分析）
- 在蝕刻條件下，比較並記錄遠離起始區域與起始位置在一般結構上的差異
- 記錄所有相關特徵，並擇定要在 SEM 中進行結構和化學檢查的區域

金相檢驗的流程、以及破壞起始位置檢查實例如圖 3.6-5、3.6-6。

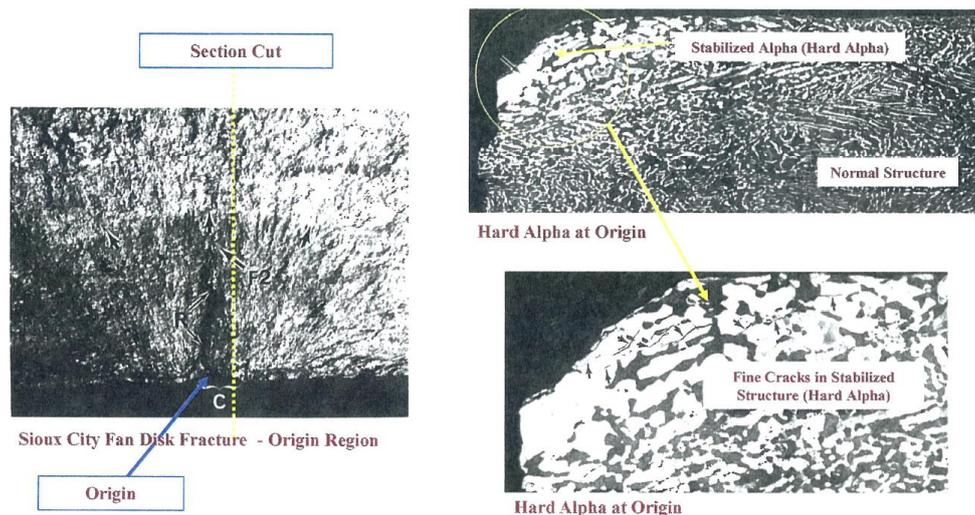
圖 3.6-6 破壞起始位置檢查實例

講座特別強調，在準備金相切片樣品時，千萬不可以通過破壞起始位置的方式進行剖面切割，而是要用蝕刻或拋光的技巧漸次靠近起始點，並詳細記錄漸近的過程。

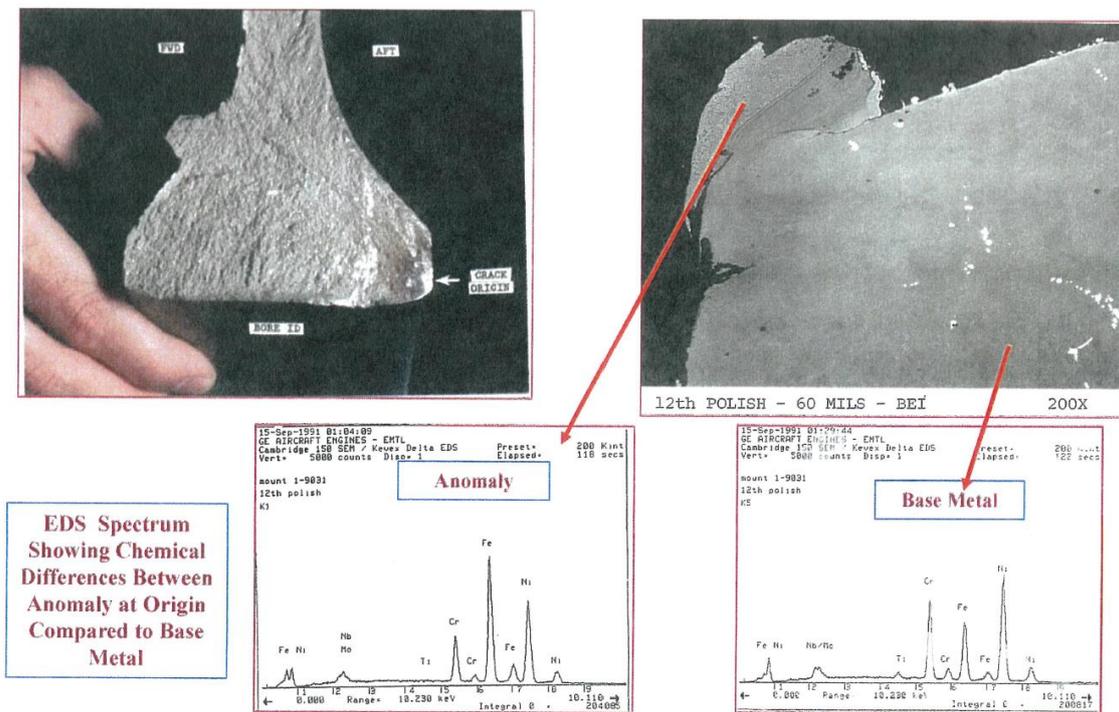
圖 3.6-7 EDS 分析實例

所謂 EDS，就是藉由 SEM 中特徵 X 射線(Characteristic X-Rays)的能量分析，來確定受檢樣品的定性成分。典型的 EDS 分析如圖 3.6-7。

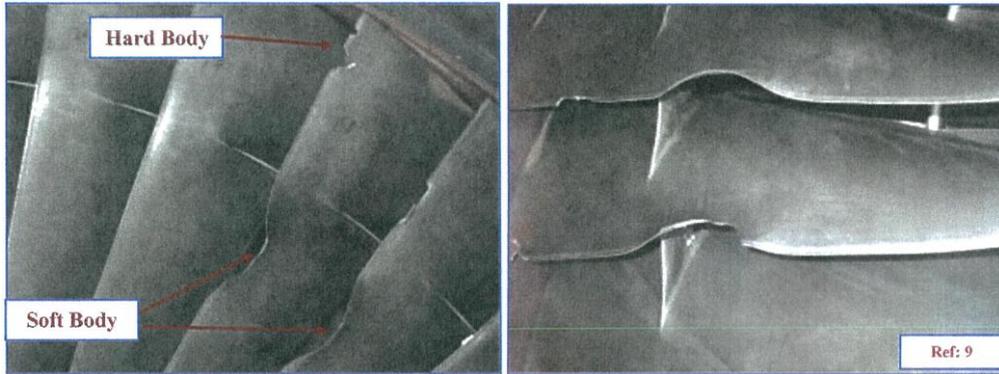
圖 3.8-1 剛性與柔性損傷型態

對發動機而言，會引致機件損傷的外部異物包括：鳥類、冰雹/冰、輪胎、火山灰、沙、航空器零件、機場操作區內散落物等等，其中又以鳥類和冰雹最為常見。而外部異物造成的損傷樣態，則可以概分為剛性損傷和柔性損傷兩大類，其特徵與可能肇因詳如表 3.8-1 所列，型態如圖 3.8-1 所示。

以最常見的鳥擊(Bird Strike)事件為例，通常會沿著風扇葉片前緣的表面形成軟性損傷，並可以在多個葉片上同時觀察到。有時鳥擊也有可能造成風扇葉片破碎，從而導致額外的剛性損傷，甚至損及整個發動機，特別是遭遇大型鳥群時（數量多、體型大），問題將更為複雜而嚴重。值得注意的是，有時剛性損傷會掩蓋柔性損傷，因此必須確實蒐集破損、散落的零件及碎片，才能還原損傷發生的原始樣貌。

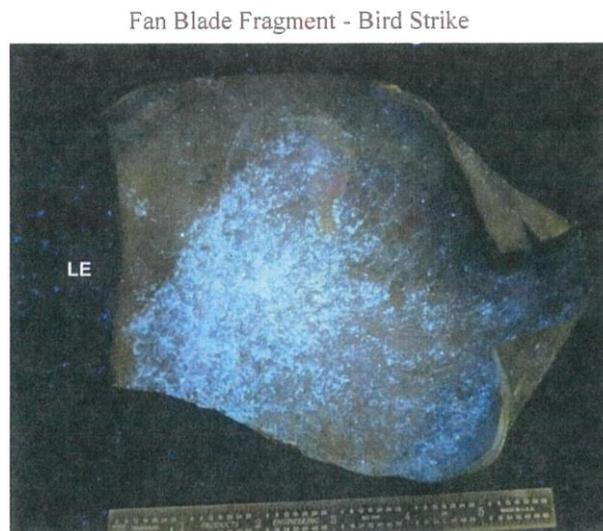
圖 3.8-2 紫外光線檢測風扇葉片例

而在鳥擊事件判斷上，通常可以在發動機的風扇葉片肩凸、感測器、熱交換器、以及反推力器支架上找到鳥類的遺骸，或著藉由紫外光線照射風扇葉片，也可以發現殘留在表面上的蛋白質，如圖 3.8-2。

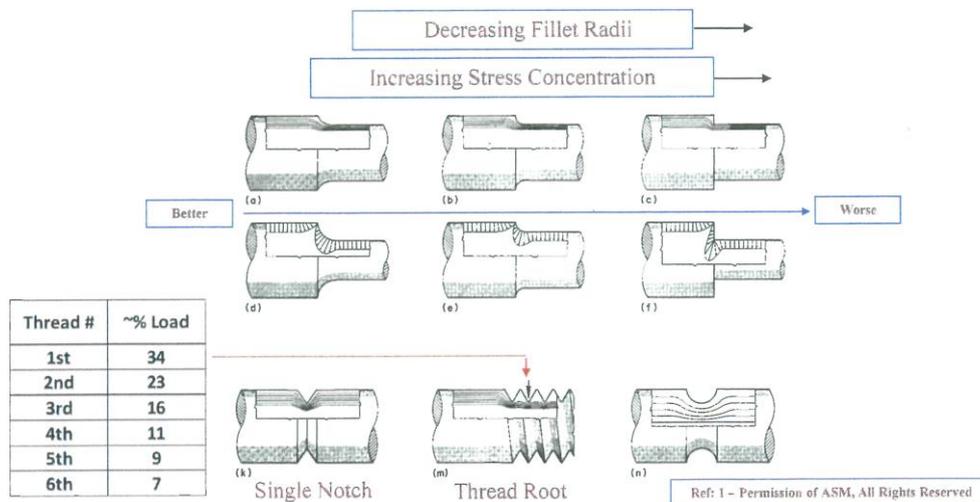
圖 3.9-1 應力集中示例

應力造成的材料失效，不外乎應力集中(Stress Concentration)與張力超載(Tensile Overload)兩種狀態，前者多出現在零件的銳角或單一槽口處，後者則是張力超過材料的

可承受荷載而產生軸向開裂、剪切、撕裂等破壞。應力集中與張力超載的範例與圖解如圖 3.9-1、3.9-2 所示。

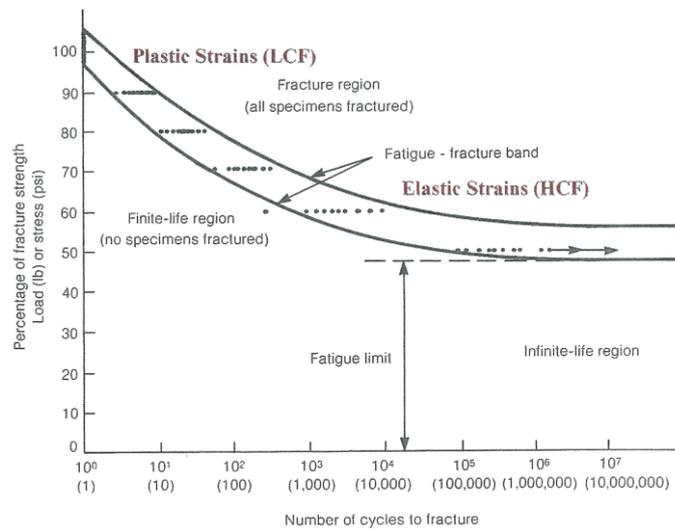
圖 3.9-3 典型 S-N 圖

金屬材料的疲勞反應，主要發生在反覆荷載(Cyclic Loading)的條件下。圖 3.9-3 為典型的 S-N 圖，係於試驗室針對中等強度鐵系金屬，以不同極限強度比例的應力進行反覆荷載試驗至材料開始產生破壞到完全斷裂所得到的應力強度比 - 反覆次數曲線。圖中兩條曲線間的帶狀區域，即為該材料的疲勞 - 破壞區間，同時亦可得知應力強度比愈低，材料可承受的反覆次數就會明顯增加。亦即是，材料裂縫的生長速與所受到的應力強度位階和反覆應力振幅有關，由此可進一步推得裂縫生長的通式，如圖 3.9-4 所示，可供破壞進程分析使用。

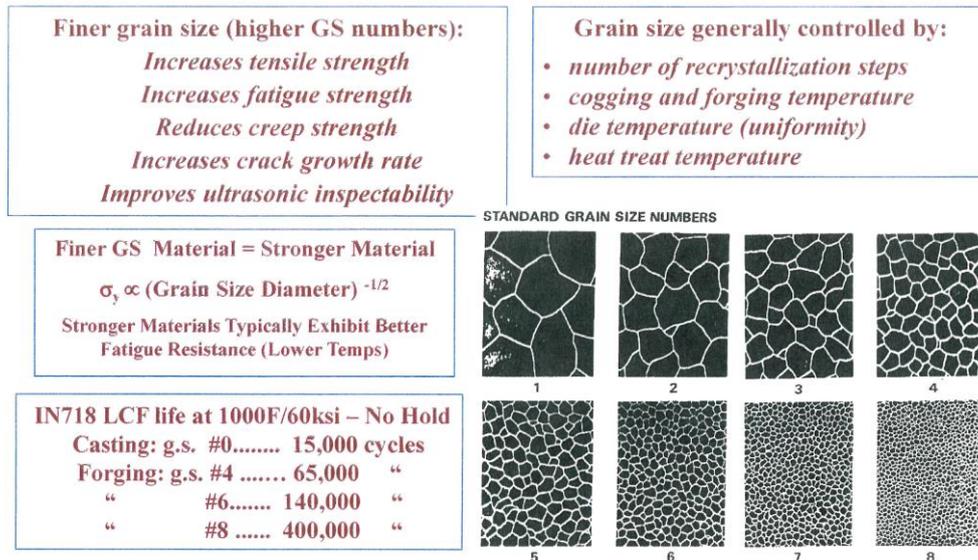
圖 3.9-4 晶粒尺寸對金屬性質的影響

另一方面，金屬材料的晶粒尺寸(Grain Size)對於抗張、抗疲勞強度與裂縫的生長均有一定程度的影響，如圖 3.9-4。由圖可知，晶粒尺寸愈小的金屬，其抗張、抗疲勞強度、與抗裂縫生成能力愈佳，且可提昇超音波的檢測能力，惟會造成潛變強度的降低與裂縫生長速率的提高。因此，在鍛造過程中選擇合適的晶粒尺寸是一重要課題。

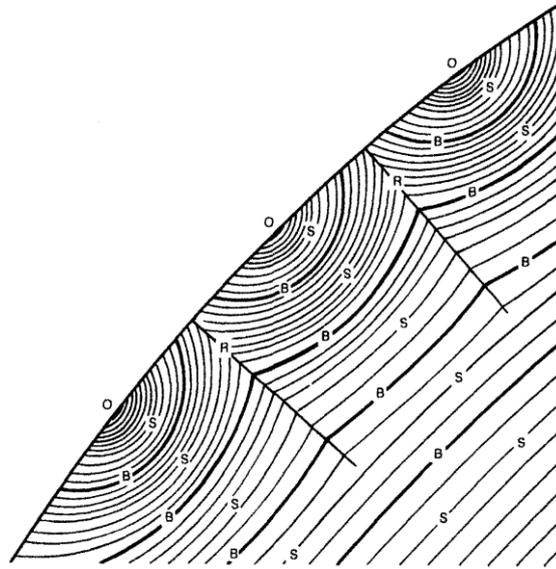
圖 3.9-5 海灘紋、條紋與齒輪紋示意圖 (Wulpi, 2013)

金屬疲勞會有 3 個主要的發展階段：(1)初始疲勞損傷，引致裂紋的產生和早期生長；(2)裂紋擴展形成裂縫；(3)反覆拉伸最終形成過載斷裂。其中，海灘紋是可用肉眼直接觀察到、最常見的特徵，這是由於裂紋隨著荷載大小、施加頻率、斷裂面生成和氧化/腐蝕速率的變化，出現間歇性**停止推進**的狀態而產生，通常會以破壞起點位置與其相鄰區域為中心向外發散。而在每一階段的海灘紋之間，則會存在很細微、須藉由電子顯微鏡才能清楚觀察到的條紋(Striations)，這是在**單次荷載**狀況下裂紋前緣(Crack Front)推進的痕跡。圖 3.9-5 即為海灘紋、條紋、與齒輪紋(Ratchet Mark)的示意圖。藉由單位長度中的條紋數與裂縫深度的對照，亦可以推估裂縫生長速率隨著深度變化的趨勢。以下就金屬疲勞的 3 個發展階段，以及條紋在裂縫生長速率估算的應用作一簡述：

Fig. 14 Schematic, highly enlarged sketch of a typical fatigue-fracture surface. Sketch shows three origins (stage 1) at O; thousands of microscopic, closely spaced fatigue striations (stage 2) at S; a few beach marks, or arrest lines, at B; and two ratchet marks at R where fatigue cracks growing from the origins join as the cracks become deeper.

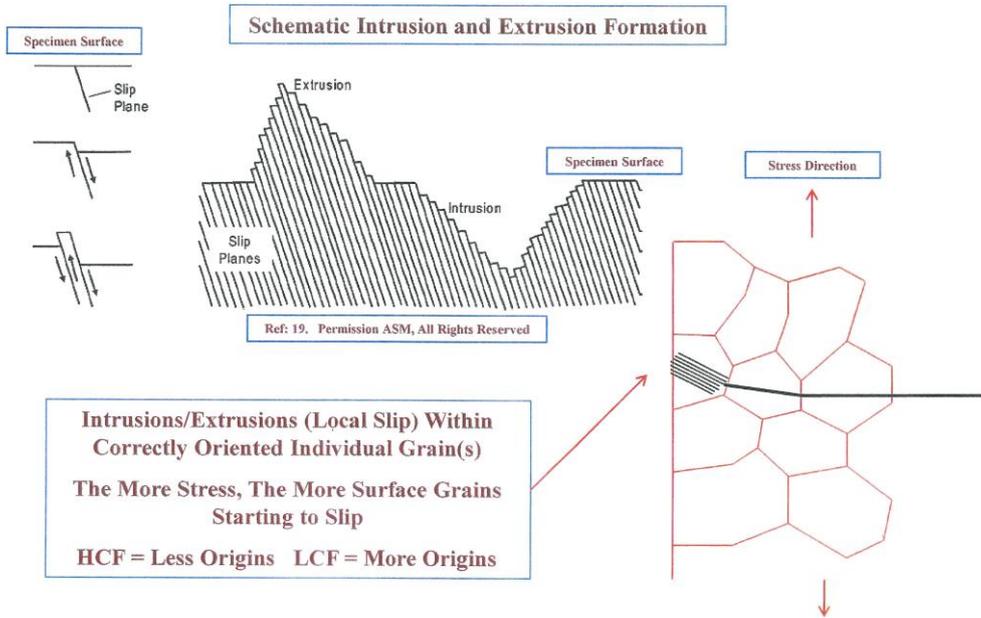
圖 3.9-10 金屬疲勞第 1 階段示意圖

本階段為的裂紋萌發與初期延展的狀態。於反覆應力作用下，滑移帶通常會在最大剪應力產生方向的晶粒上產生，引發光滑材料表面上的擠出和壓入（即滑移），其特徵為與主應力軸成 45° 的平面型滑移錯位。此一機制即會引發初始的刻紋(Facets)或晶體尺度的裂紋（特別是在較低的 ΔK 條件下），通常可在起始點的淺層區域觀察到，惟當應力較大時初始裂紋會較不明顯。單邊裂紋的萌發可能出現在略低於表面的地方，一般可在晶粒較大區域、或晶界交會處觀察到（珠擊效應亦屬可能肇因），通常都是屬於應力集中的區域，如：刮痕、凹槽、夾雜物、腐蝕坑、 α -case（鈦合金）等。

圖 3.9-10 即為本階段說明的示意圖。

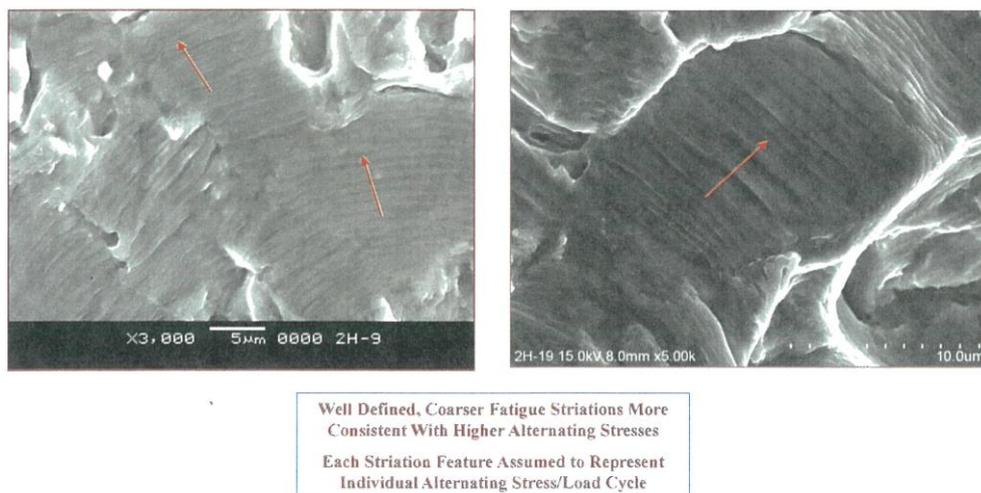
圖 3.9-11 金屬疲勞第 2 階段示意圖

本階段從第一階段的疲勞弱面（如果存在）演進為更垂直於應力施加方向的斷裂，此時 $\text{Log } \Delta K$ （應力強度）與 $\text{Log } da/dN$ （裂紋擴展率）之間呈現一線性關係（詳圖 3.9-4），於材料上可開始觀察到原本處於較低 ΔK 狀態的細小疲勞條紋，會隨著 ΔK 的增加而變粗，同時裂紋尖端的塑性區域範圍會大於主要的微觀結構（通常是晶粒尺寸），如圖 3.9-11。

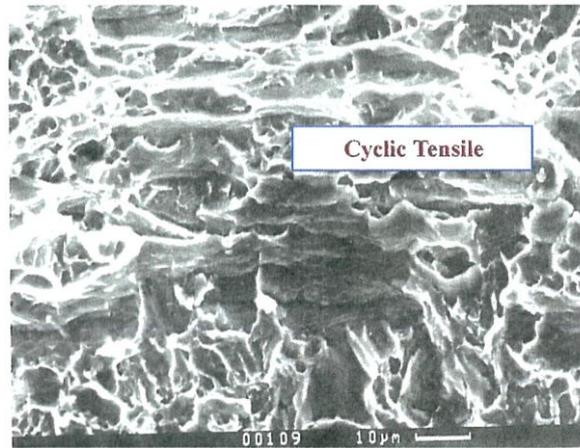
圖 3.9-12 金屬疲勞第 3 階段性狀

本階段由於裂縫的產生，造成受力橫斷面積的損失，導致裂縫擴展加速。過程中，金屬斷裂面的主要特徵是過載韌窩(Overload Dimples)的出現，最終即會導致張應力過載而形成金屬失效斷裂。其性狀如圖 3.9-12 所示。

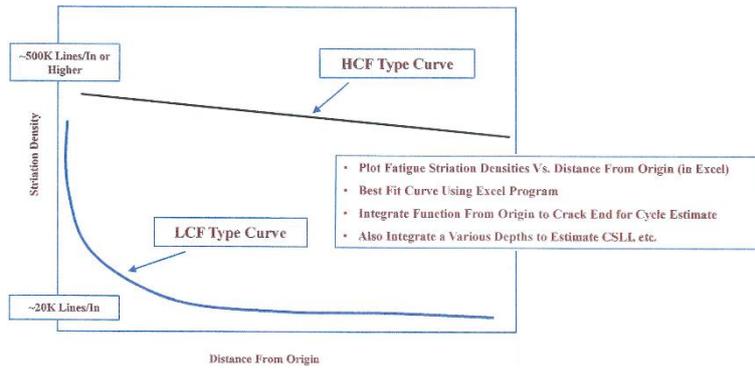
圖 3.9-13 疲勞條紋密度變化示意圖

疲勞條紋是材料在反覆應力作用下，於破壞斷面之週期性斷裂間（即海灘紋）所出現的標記。疲勞條紋的勘測，通常會先利用較低放大倍率的 SEM 照片（約 10X-200X）掌握關鍵零件完整的斷裂表面性狀與斷裂的路徑走向，再進一步藉由較高倍率、可清楚顯示疲勞條紋以作測量的 SEM 照片（約 500X-10,000X），嘗試沿著斷裂表面、劃定一固定的直線路徑作為紀錄距離與條紋數量的基準。當採用連續拍照取樣時，各別 SEM 照片的間距應儘可能降低，尤其是靠近起始點區域時，因為 LCF 型裂縫的條紋密度會迅速降低，且各照片應可連續拼接，以便確定與測量原點的距離。最後，就是依序測量每張照片中的條紋密度（條/英吋），並將其繪製成如圖 3.9-13 的圖形，即可判斷出該破壞斷面的疲勞型態是屬於 HCF 或是 LCF。典型的假設是 1 個條紋=1 個應力週期（可能會有例外），故一般而言 LCF 會與飛行週期(Flight Cycles)有關，而 HCF 則多是由震動相關事件(Vibration Driven Events)所造成。此外，透過 LCF 圖形的面積計算，還可給出飛行週期的推估的數值，如圖 3.9-14 所示。

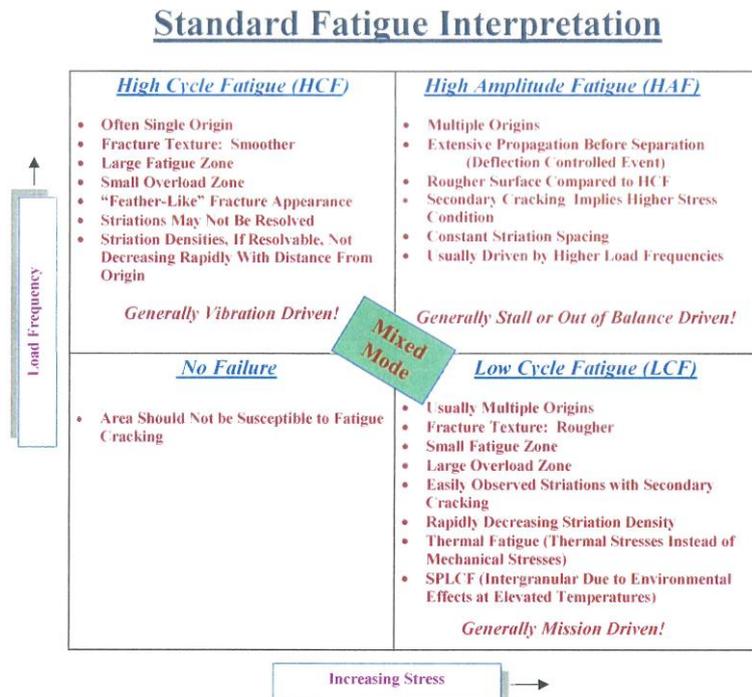
圖 3.9-15 金屬疲勞判斷準則

由於識別破損零組件所經歷的疲勞模式，區分其類型為任務(飛行週期)、振動、不平衡、熱驅動或是組合模式，是發動機設計工程師必須具備、以準確解決裂縫問題的關鍵能力。因此，講座強烈建議在執行發動機事故調查過程中，邀請

相關的設計工程師參與金屬疲勞類型判斷與解析，才能確實掌握金屬疲勞的問題。另一方面，講座也提供一般性的準則如圖 3.9-15，供學員參考運用。

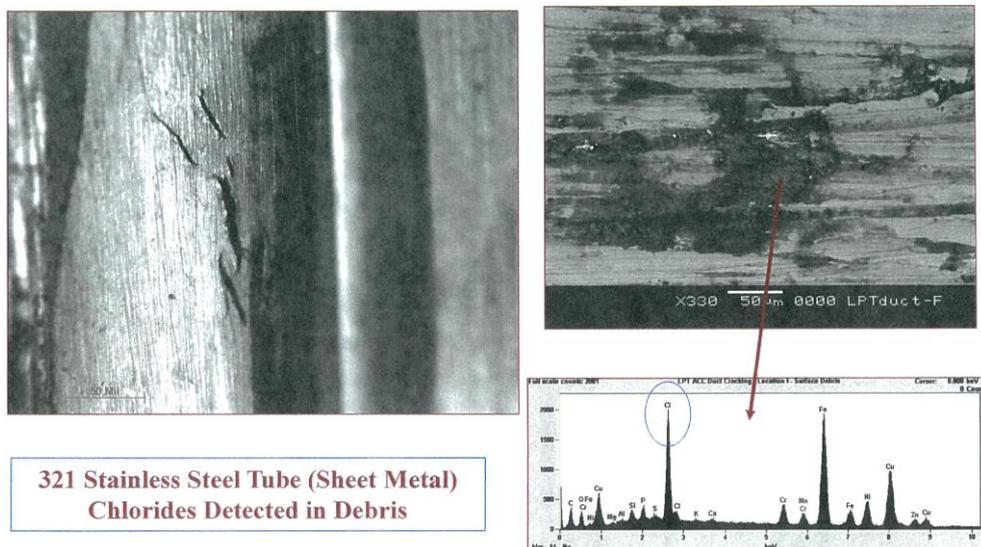
圖 3.9-16 應力腐蝕開裂之性狀

引致發動機材料失效的環境因素，主要包括電荷腐蝕與溫度腐蝕。渦輪發動機中常見的電荷腐蝕形成條件及其損害形態如表 3.9-1 所列，其中以應力腐蝕開裂(Stress Corrosion Cracking, SCC)的影響最為廣泛，其性狀如圖 3.9-16、3.9-17。

321 Stainless Steel Tube (Sheet Metal)
Chlorides Detected in Debris

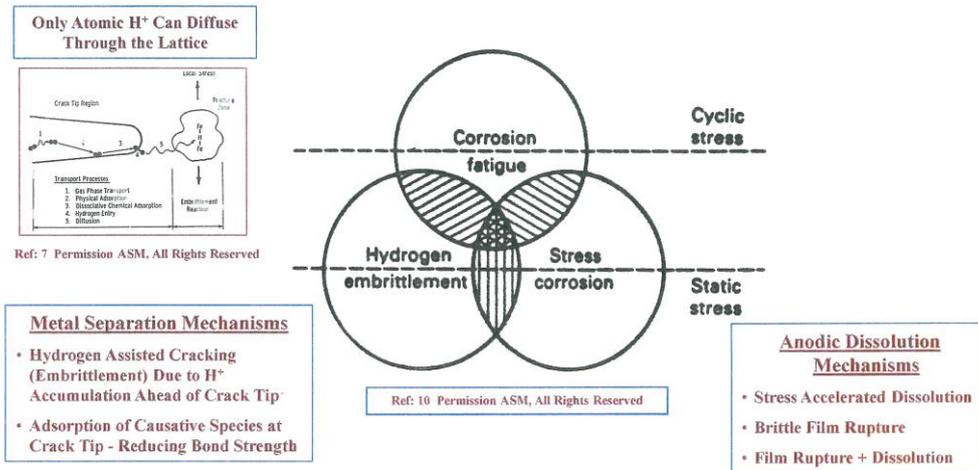
圖 3.9-18 氫脆反應與腐蝕和應力關係

在 SCC 形成、發展的過程中，氫扮演了關鍵的輔助角色，因為當金屬（主要是鋼材）吸收了氫，就會導致延展性降低的情況，也就是所謂的氫脆反應(Hydrogen Embrittlement, HE)。圖 3.9-18 即清楚說明了腐蝕、應力、與氫脆反應間的交互關係，可以作為斷面破壞機理研判的參考。而在溫度腐蝕部份，高溫會形成較易氧化的狀態，同時也提供了鹽類化合物良好的反應環境，從而造成腐蝕，其損害形態主要包括應力加速晶界氧化(Stress Accelerated Grain Boundary Oxidation, SAGBO)以及熱腐蝕(Hot Corrosions)，如表 3.9-2 所列。SAGBO 通常發生在 1000°F 以上，是一種在應力作用下、晶界快速氧化所導致晶間斷裂的

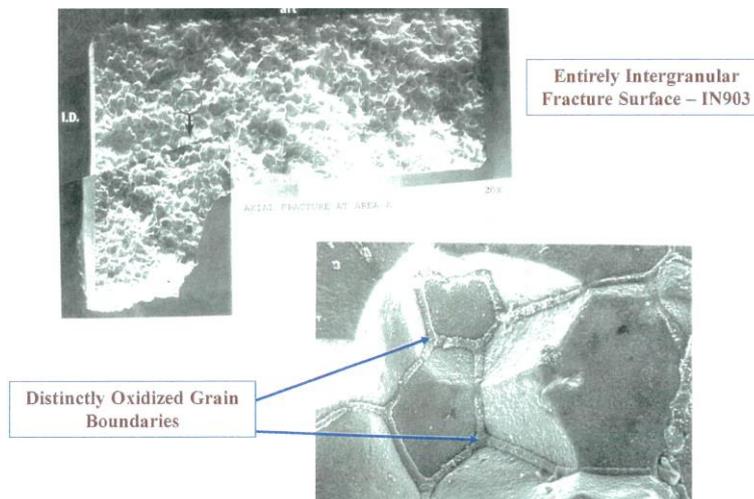
圖 3.9-19 晶界氧化現象

現象。在高溫環境下，裂紋因氧的存在而快速增長，由 SEM 可觀察到明顯的晶界氧化、以及晶間斷裂的現象，如圖 3.9-18，金屬在斷裂處的延展性顯著降低。

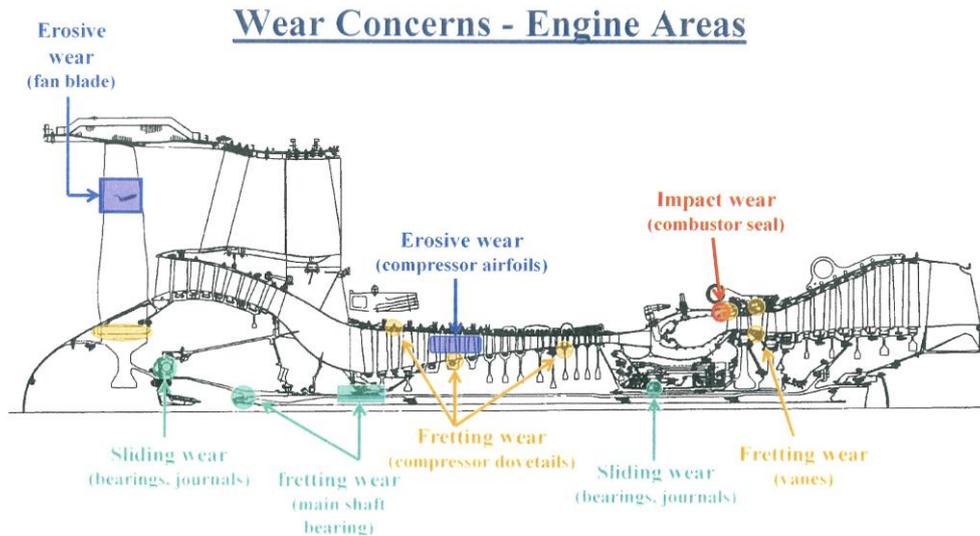
圖 3.9-20 發動機常見磨損形態與位置

在製造與使用因素方面，主要是伴隨金屬疲勞、潛變或溫度脹縮所產生的應力集中破壞與磨損，多半發生在有焊接、螺栓接合、或是使用軸承的位置。其中，常見的磨損形態與對應位置，如圖 3.9-20 所示。

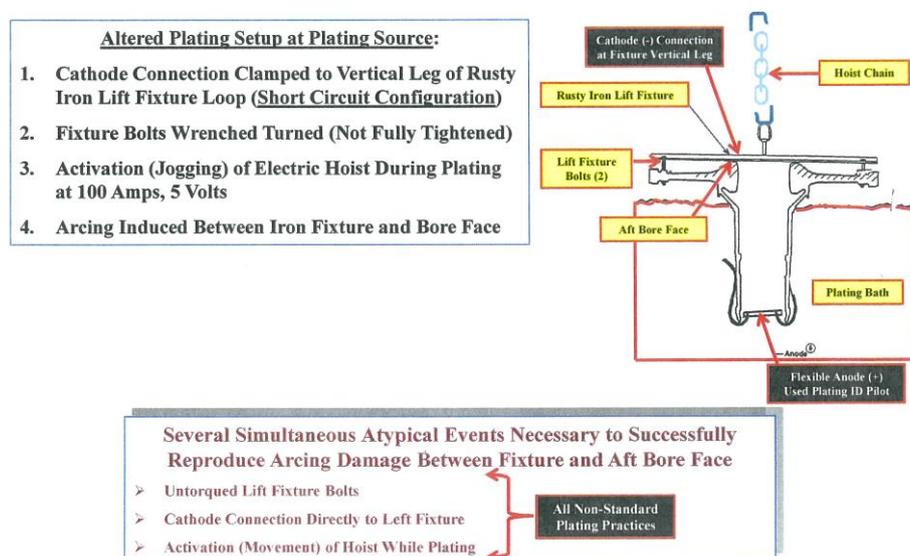
圖 3.10-1 案例 1 之實驗室模擬電鍍作業

第 1 起案例是發生在 1991 年 8 月的南美洲，某航機於起飛過程中遭遇右側第 1 具發動機、第 1 級 HPT 輪盤破裂分離的非包容性損壞的事故。在證物蒐集過程中，經由現場民眾協助找回了掉落的 HPT 輪盤；藉由目視及顯微鏡檢查，發現破裂起始點有明顯、異常的凹痕，再透過 SEM 與 EDS 的輔助，得知失效模式為 LCF、破裂起始點有大量的鐵離子，與輪盤初始的鎳合金基材大不相同。更進一步調查，才發現鐵離子的來源是第 1 級 HPT 在某維修廠進行尺寸修復的鍍鉻作業時，已生鏽的吊掛用鐵質治具與輪盤內緣的後側接觸，致於電鍍過程中造成該處的電弧損傷。而此損傷經過約 12,000 週期運轉的疲勞累積後，終致發生破壞。案例中於實驗室模擬電鍍作業的情形如圖 3.10-1，關鍵的 EDS 比對情形如圖 3.10-2。經過本起案例，製造商 GE-Aviation 公司發布停止以鍍鉻進行尺寸修復的作法，以澈底解決電弧損傷及使用六價鉻帶來的環境問題。

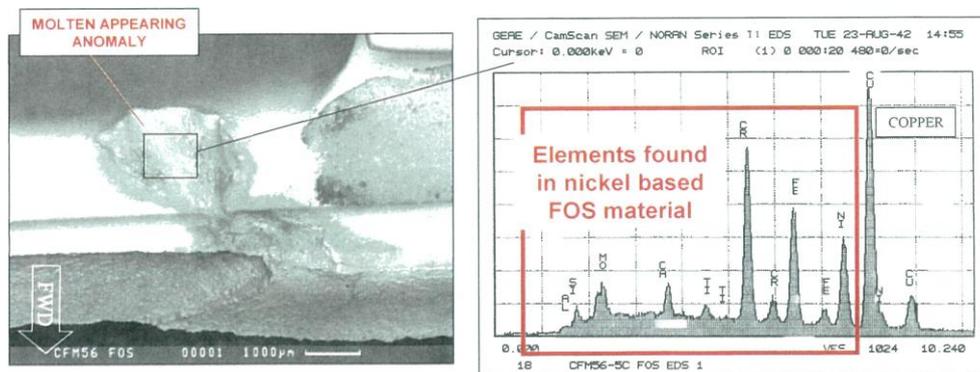
圖 3.10-3 案例 2 之 EDS 檢測成果

對新穎的部件。在目視及顯微鏡檢查，發現破裂起始點有明顯、異常的凹痕，再透過 SEM 與 EDS 的輔助，得知失效模式為 SPLCF、破裂起始點有銅離子存在，與輪盤初始的鎳合金基材不同。再比對 FOS 與相鄰的 HPT Disk，更發現在相對應位置皆有一致的異常凹痕。進一步訪談組裝該具發動機的機械員，表示過程中在安裝 FOS 時，電動工具的電源線意外卡在 FOS 和 HPT 輪盤之間，當下組裝時的轉動割破了電線絕緣層而有電弧產生。此即為異常凹痕的來源。此後，該組裝工廠的電動工具電源線皆額外加裝一層塑膠護圈，以杜絕類似事件再發生。本案例關鍵的 EDS 檢測成果，以及 FOS 與 HPT 輪盤組合比對情形如圖 3.10-3、3.10-4 所示。

Electron Dispersive Spectroscopy (EDS) was used to study the chemistry on the anomaly surface. Note a significant amount of copper (Cu) was found in the anomaly. Copper is not a component of the FOS material.

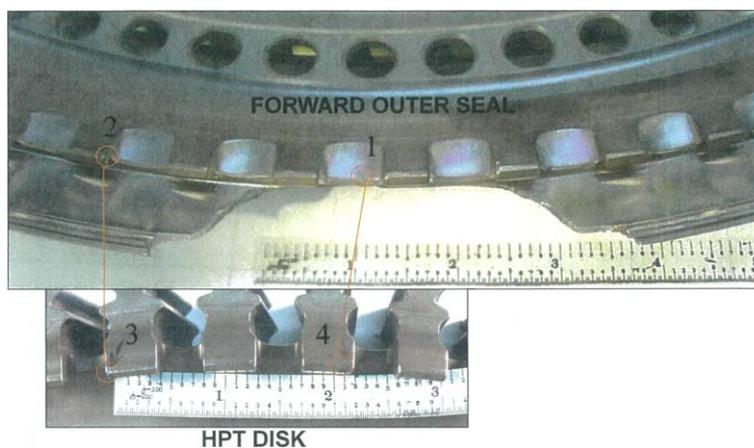
圖 3.10-4 案例 2 之 FOS 與 HPT 輪盤組合比對

第 2 起案例是某發動機因有 HPT 損壞情形進廠維修，於拆卸過程中發現前側外緣氣密封(Forward Outer Seal, FOS)的邊緣有一部分遺失，缺損長度約 4 英寸，涵蓋 3 個 HPT 葉片底座。該 FOS 自新品投入運轉累積約 9,998 小時、1,328 週期，一般而言是相

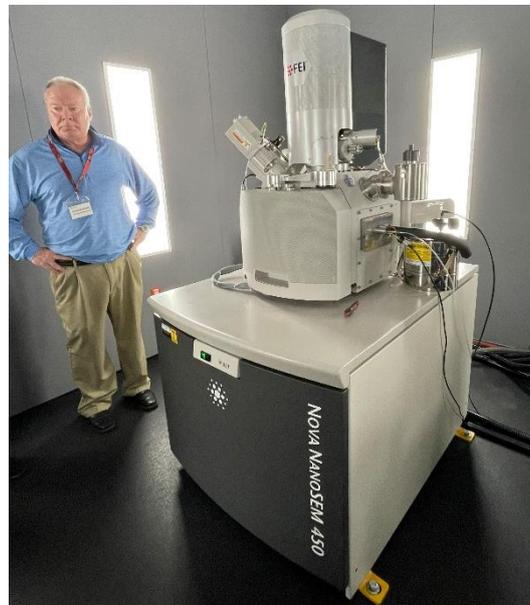
圖 3.11-1 SEM 設備

在材料失效調查流程中，最常應用的破壞斷面檢查工具就是高倍率顯微鏡與 SEM。為使參訓學員對於斷面檢查有實際的體驗，校方在第 2 天下午特別安排講座與全體學員前往位於 USC 校本部 Core Center of Excellence in Nano Imaging (CNI)的 SEM Lab 見習。本次見習運用的 SEM 設備為 Nova NanoSEM 450，為一款內建場發射(Field-Emission)機能、兼具 EDS 功能的 SEM (圖 3.11-1)。講座 Pridemore 準備了 2 組預先製備、具破壞斷面的零件：HPT Blade 與 HPT Disk，供學員以高倍率顯微鏡檢視其表面性狀 (圖 3.11-2)，同時並交由專業的操作人員放入 SEM 中，以適當倍率呈現斷面條紋，帶領學員練習檢視與判讀 SEM 影像，並演示金屬反射電子成分解析功能，如圖 3.11-3。

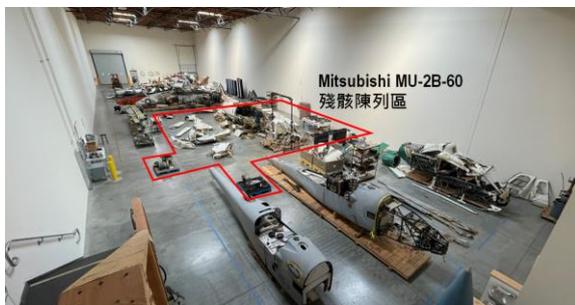
圖 3.12-1 事故殘骸陳列區

為加深學員對於渦輪發動機事故調查程序與方法的瞭解，校方於課程第 4 天的上午安排全體學員前往 USC 航空安全及保安學程設於 Alhambra 區的飛安實驗室，藉由實際的飛航事故殘骸檢視演練，使課室學習內容能與實際的現場作業結合對應。本次檢視演練使用的殘骸，是一架 Mitsubishi MU-2B-60 型商務客機，配置 2 具 Honeywell TPE331-10-511M 渦輪螺旋槳發動機，該機於落地過程中因失速滾轉而墜毀。校方於事故後取得完整的殘骸與事故現場照片陳列於飛安實驗室中，如圖 3.12-1、3.12-2，供飛航事故調查相關訓練課程演練使用。
