「渦輪發動機事故調查訓練」
出國報告

服務機關：國家運輸安全調查委員會

本次渦輪發動機事故調查訓練係參加由美國南加州大學維特比工程學院航空安全暨保安學程(Aviation Safety & Security Program, Viterbi Engineering School, USC)常年開設之渦輪發動機事故調查課程(Gas Turbine Accident Investigation, GTAI)，採用實體課程方式進行，內容涵蓋 3 大面向及 12 子項，包括：一、**渦輪發動機調查** – 1.渦輪發動機簡介、2.渦輪發動機系統與運作、3.事故調查程序與實務、4.事故類型與案例研析；二、**材料因素探討** – 1.冶金學概論、2.材料失效調查流程、3.非破壞檢測技術、4.外部異物與損傷樣態、5.材料損壞模式解析、6.材料失效案例探討；三、**調查實務與演練** – 1. USC 掃瞄式電子顯微鏡實驗室見習(SEM Lab)、2.渦輪發動機殘骸檢視演練(Aviation Safety Lab)。經由課程講座深入淺出的教學與真實案例的研討，參訓者得以瞭解渦輪發動機事故於調查過程的關鍵要項與程序，具備初步的渦輪發動機事故調查能力。

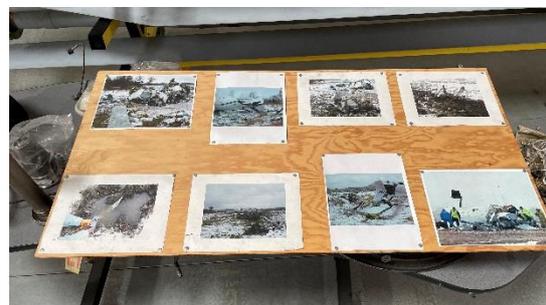
圖 3.12-2 事故原始現場照片

為加深學員對於渦輪發動機事故調查程序與方法的瞭解，校方於課程第 4 天的上午安排全體學員前往 USC 航空安全及保安學程設於 Alhambra 區的飛安實驗室，藉由實際的飛航事故殘骸檢視演練，使課室學習內容能與實際的現場作業結合對應。本次檢視演練使用的殘骸，是一架 Mitsubishi MU-2B-60 型商務客機，配置 2 具 Honeywell TPE331-10-511M 渦輪螺旋槳發動機，該機於落地過程中因失速滾轉而墜毀。校方於事故後取得完整的殘骸與事故現場照片陳列於飛安實驗室中，如圖 3.12-1、3.12-2，供飛航事故調查相關訓練課程演練使用。

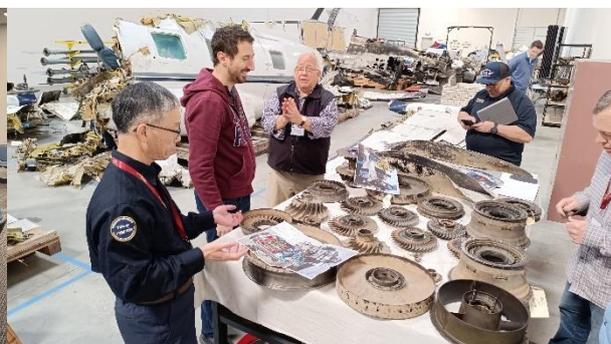
圖 3.12-4 發動機殘骸檢視演練

於檢視演練實作之前，講座先介紹 TPE331 型發動機的構造，使學員對於該型發動機有初步的瞭解，同時複習課堂講授的殘骸檢視重點並作安全提示，以確保檢視演練過程的安全以及學習成效（圖 3.12-3），接著即帶領學員至實驗室進行殘骸的檢視。從螺旋槳的性狀、幅流式壓縮器的葉輪(Impeller)損害與表面污染情形、燃燒室與壓縮器葉片的狀態、到分散零件的組合測試，都在講座的引導下由學員實際動手操作（圖 3.12-4），並充分回應演練過程中的疑惑與提問，建立學員發動機殘骸檢視的基本能力。
