行政院及所屬各機關出國報告
(出國類別：考察)

日本鐵道暨相關工程研習報告

服務機關：交通部台北市區地下鐵路工程處
出國人 職 稱：主 任 隊 長 工程司
姓 名：羅 允 宏 黃 奇 偉 林 永 福
 工 程 司 工 程 司 工 程 司
 鍾 皓 斌 黃 啟 瑞 蔡 宗 恭
出國地點：日本
出國期間：89.11.27 至 89.12.05
報告日期：90.02

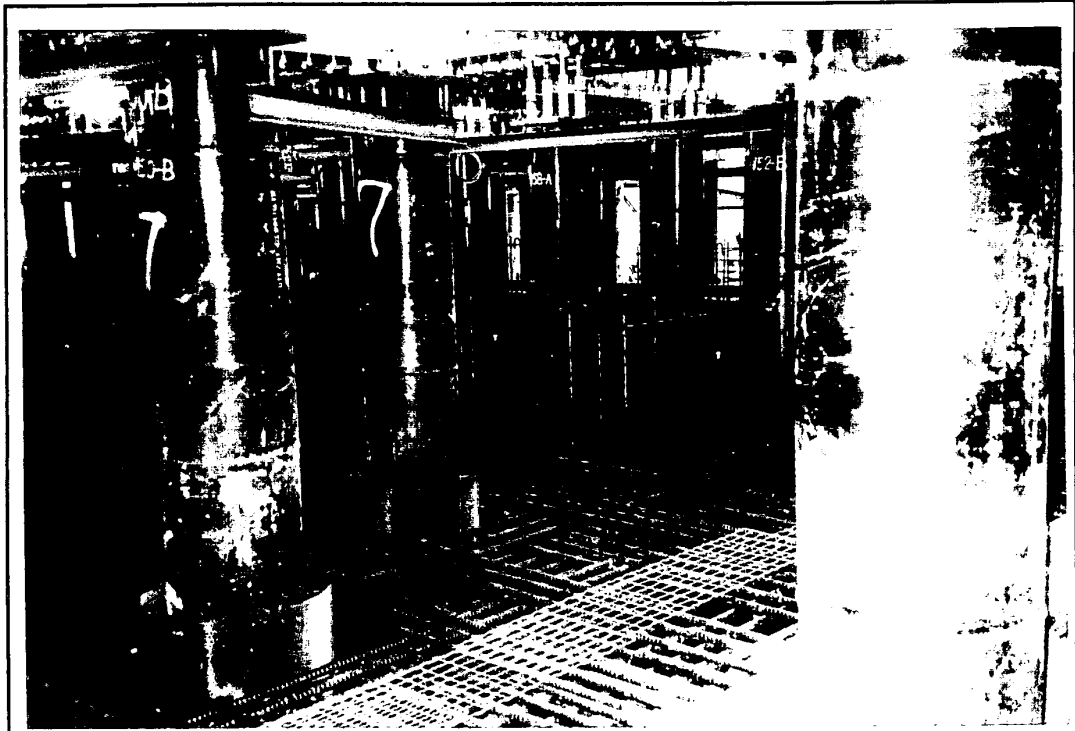
鋼管樁支撐於基礎梁上

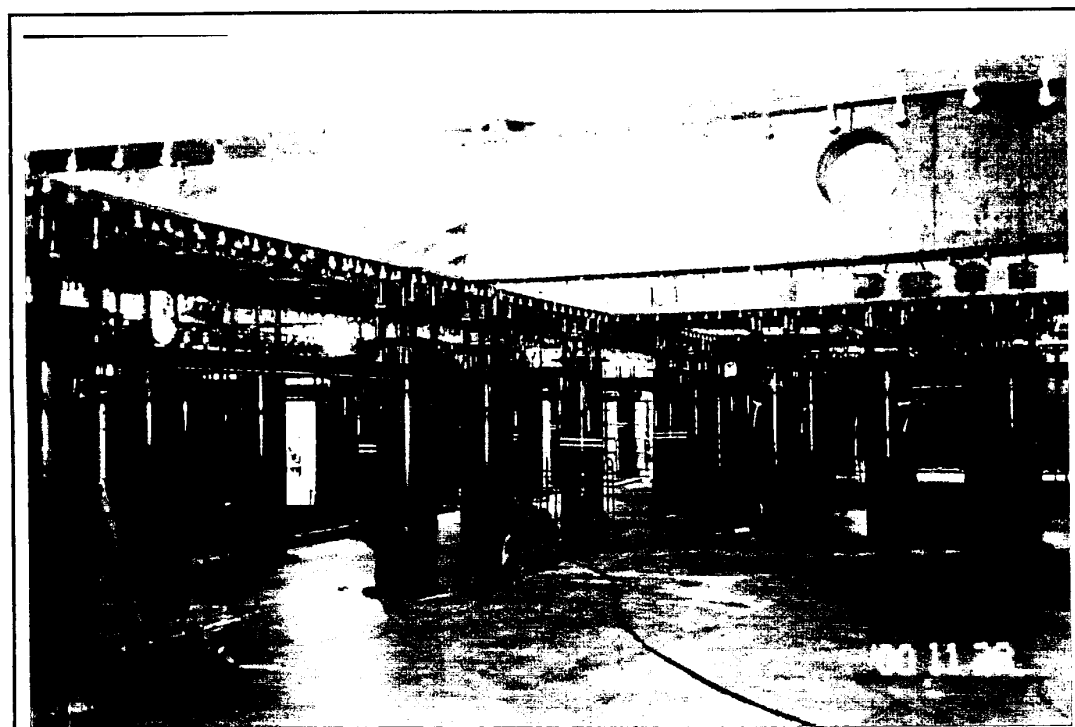
鋼管樁支撐與基礎版之紮筋

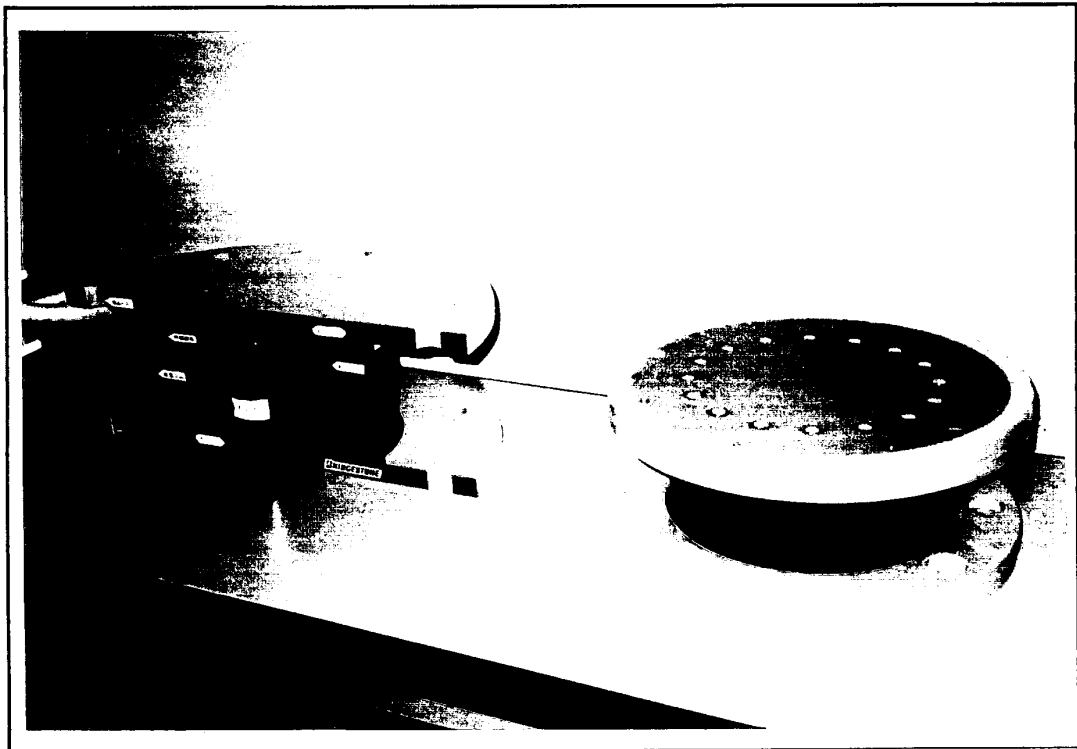
鋼管樁支撐與澆置完成之基礎版

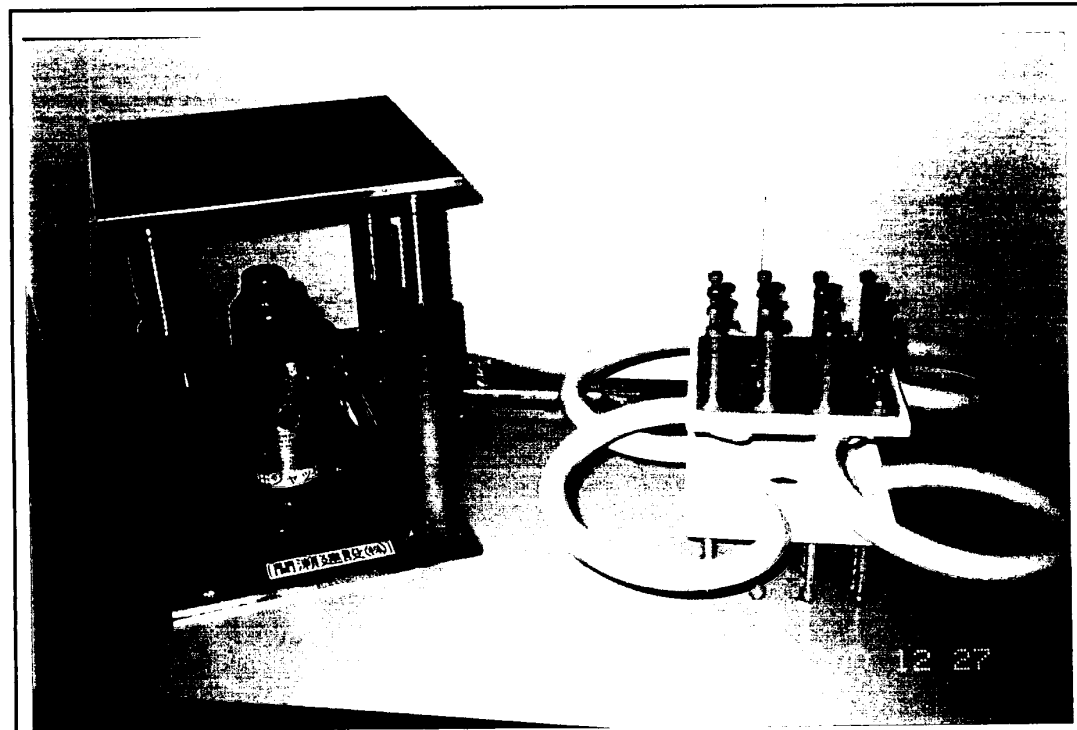
減震設備

減震工法是在地盤與建築物間加一減震設施，將使作用於建築物之地震力大幅降低，使建築物緩慢的向水平方向搖動，防止家具、機器之倒塌，且可保存具有高價值，歷史文化之建築物，如圖 1-1 所示。

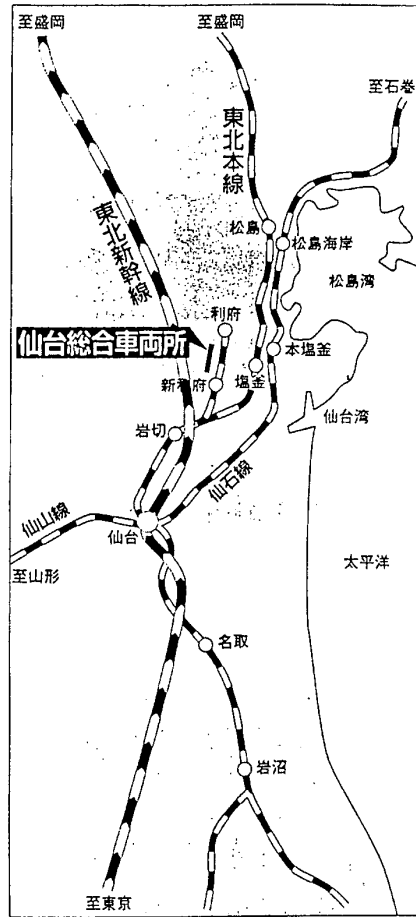
圖 3-1

仙台總合車輛所(參考圖 3-1)於 1990 年 4 月啟用，位於仙台市北郊宮城縣宮城郡利府町，基地長約 3.5 公里，最大寬度約 260 公尺，總面積約 53 萬平方公尺，建物面積約 18 萬平方公尺，為東日本旅客鐵道株式會社所屬最大之車輛基地，其他之維修基地尚有東北線之上野、小山、盛岡，上越線之新潟，山形線之山形，秋田線之南秋田，以及長野線之長野等基地(參考圖 3-2)，惟規模及維修功能皆不及仙台總合車輛所來得龐大及完備。

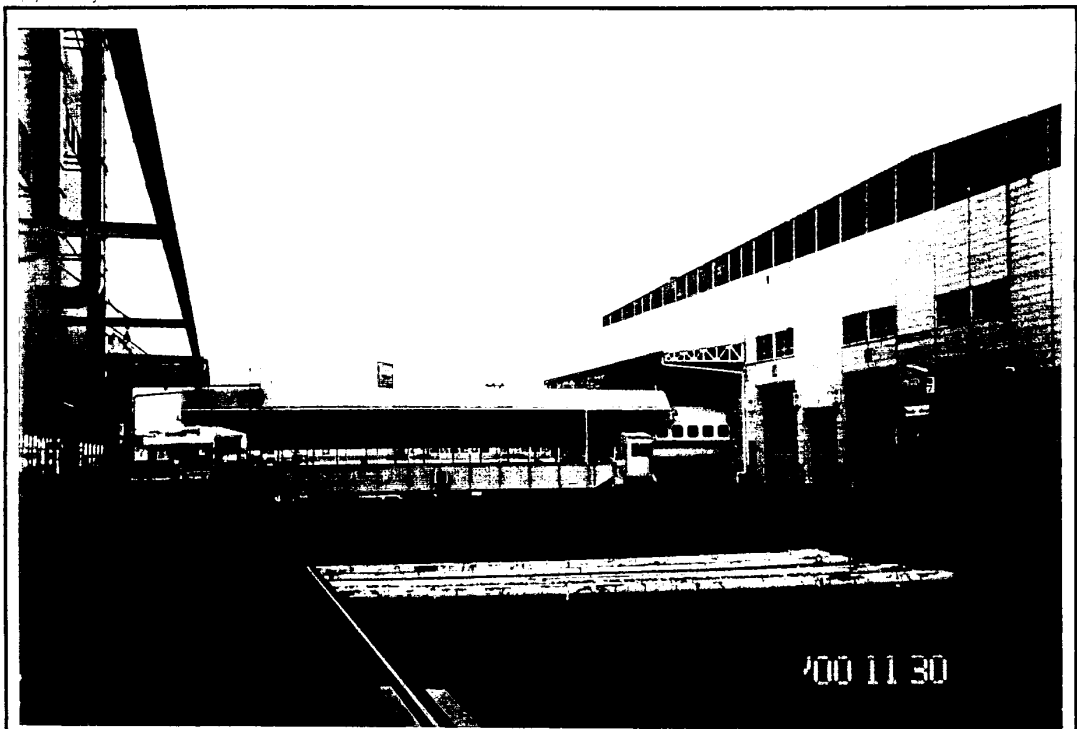
維修廠間車身維修轉換軌道設備

- 1、調車拖上線 2 股：供列車進入不同維修股道時調度之用。
- 2、到開線及留置線共 22 股：可供基地與本線間列車到開及待修或已修列車暫時留置之用。
- 3、檢車線 6 股：供日、月檢車輛維修停留之用。
- 4、全檢(大修)整備線及臨修線共 3 股：供全般檢查及臨時搶修使用。
- 5、台車檢查(局修)線 3 股：供轉向架拆卸檢修使用。
- 6、車輪研削線 1 股：供車輪鏟削使用。
- 7、廠內股道：台車工場與組立工場及塗裝、車體工場等廠內股道間，另以移動式軌道(移車台)予以銜接。

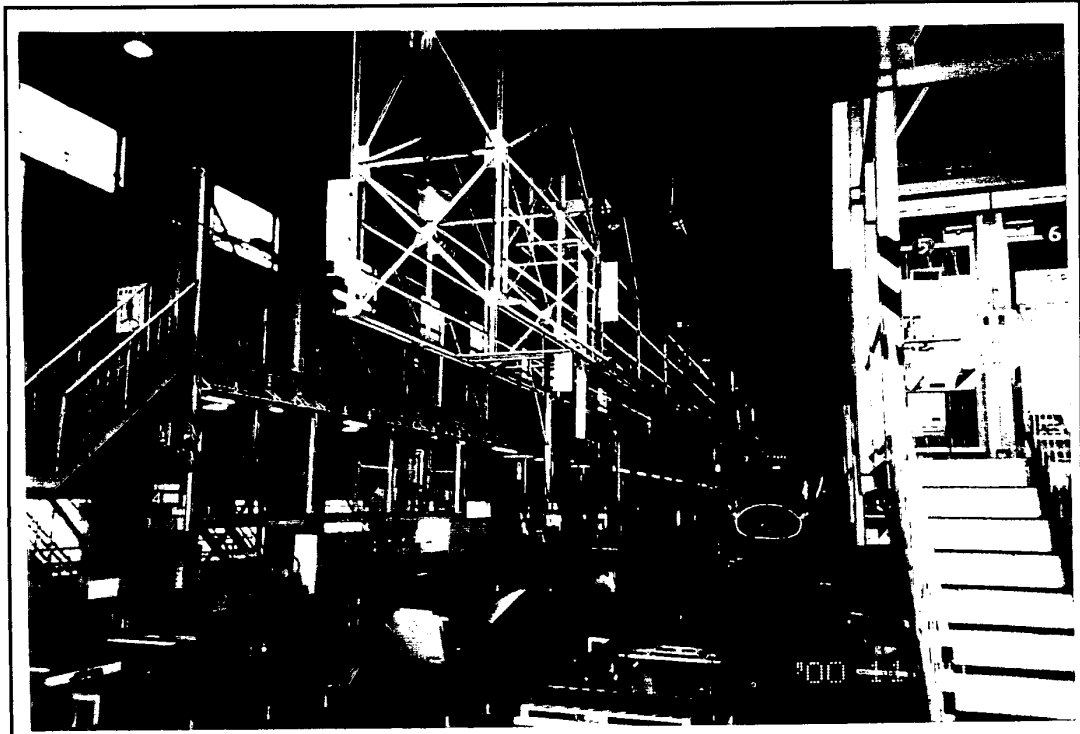
維修坑

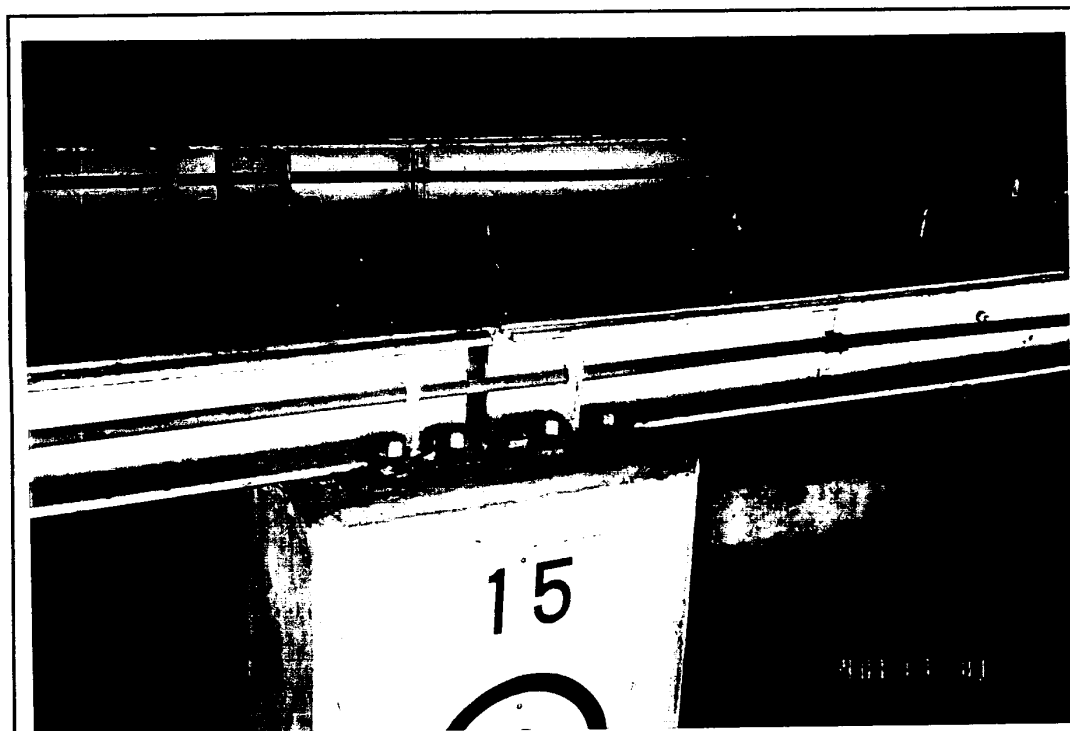
維修坑軌道細部

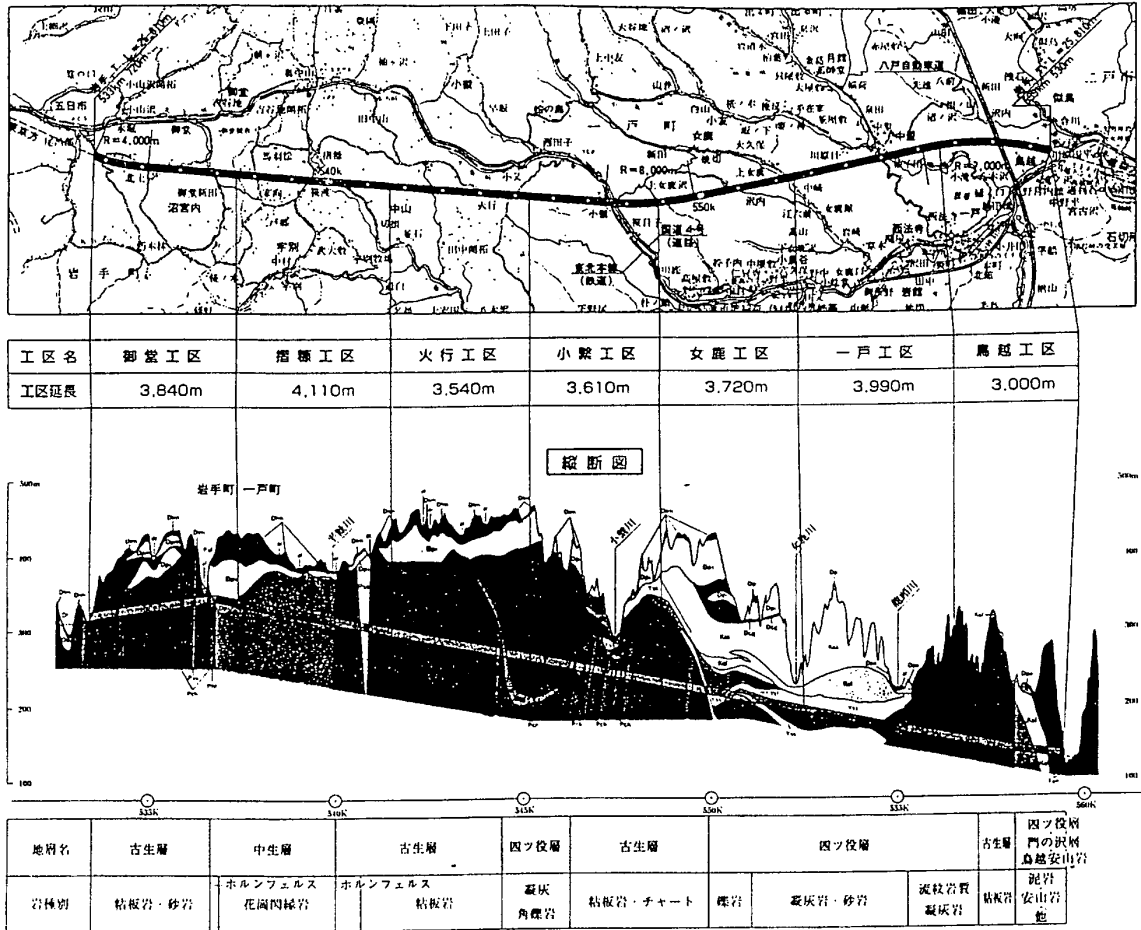
圖 4-1 岩手~一戸隧道地質之平縱斷面與工區名稱位置圖

岩手~一戶隧道全長 25.81 公里，共分為七個工區，兩頭出入工區直接進入本坑，其他五工區由作業坑進入本坑開挖作業。本隧道地質之平、縱斷面與工區名稱位置如圖 4-1 所示，隧道施工之縱斷面如圖 4-2 所示。

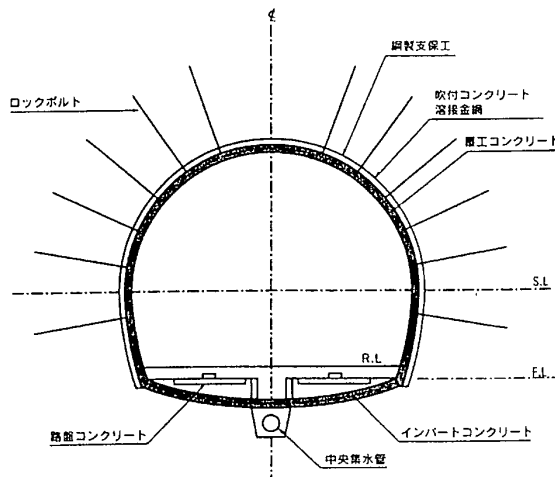
圖 4-3 岩手~一戶隧道標準斷面圖

本隧道採 NATM(New Austrian Tunnelling Method)工法施工，並以爆破或機械方式進行開挖。隧道之鑽掘斷面積一般為 74.8-82.2m²，而隧道內之淨空斷面為 62m²，有關岩手~一戶隧道之標準斷面如圖 4-3 所示。

新奧工法支撐系統包括噴凝土、補強構件、鋼護板、支撐鋼管及岩栓等。噴凝土原料是由波特蘭水泥、細粒料及速凝劑混合而成，利用壓縮空氣經噴嘴噴出，可採用乾式或濕式噴法，一般而言，乾式噴法較常被採用。

內襯砌(係現場灌注之混凝土或鋼筋混凝土厚約 40cm)，使隧道內部能光滑平整；介於內、外襯砌之間則鋪設防水層，以防止滲水侵入隧道內部。

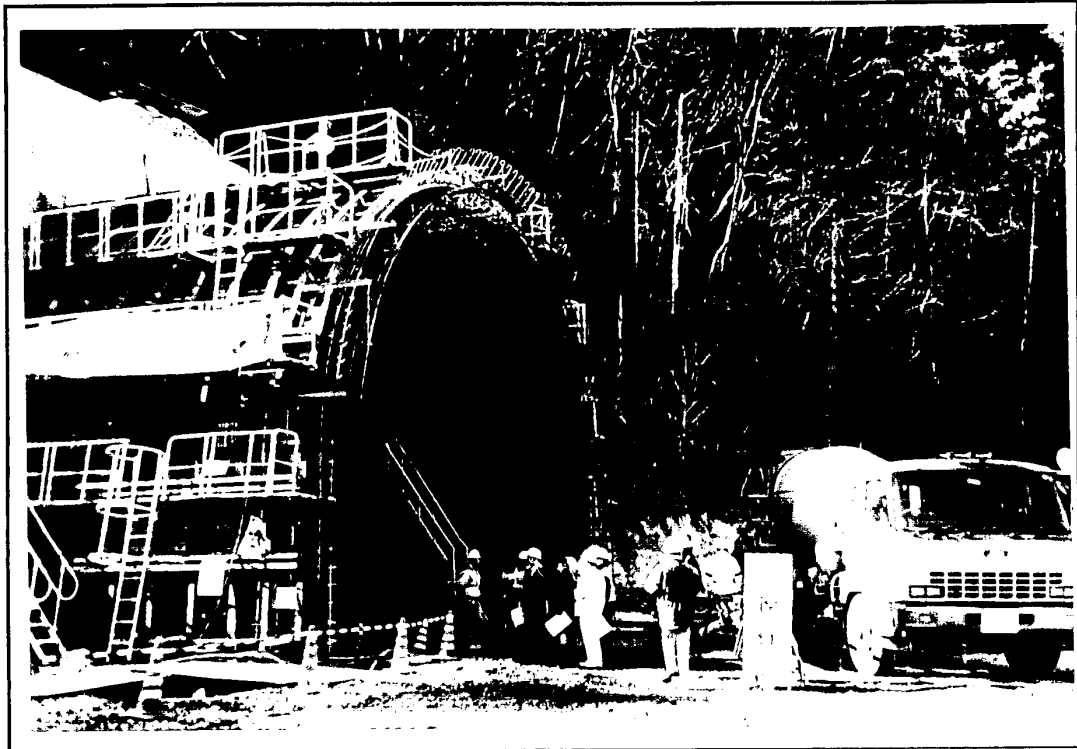
洞口處之施工

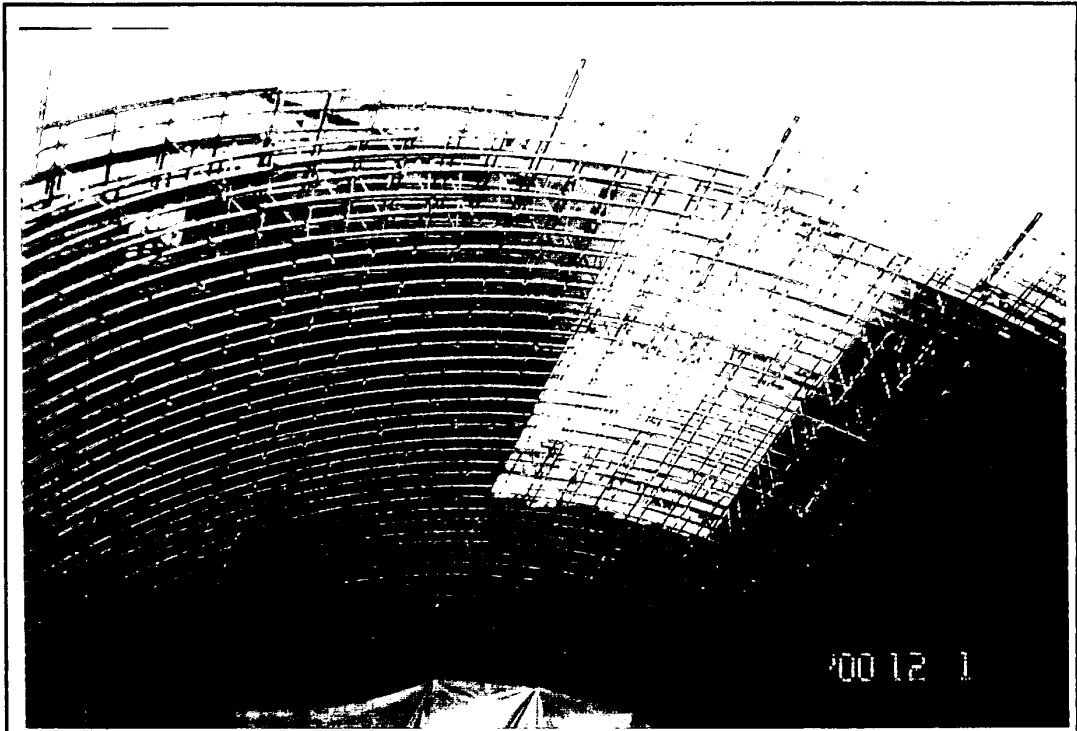
洞口上方之紮筋施工

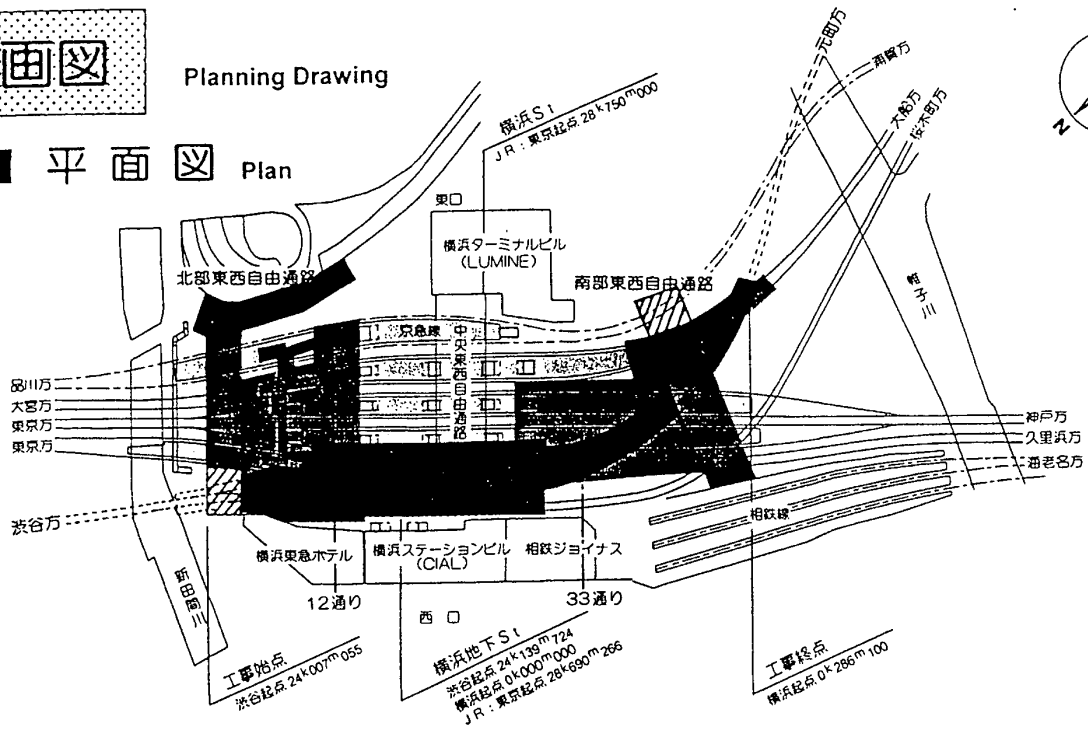
圖 5-1 橫濱車站之平面、縱断面與橫断面圖

有關橫濱車站之平面、縱斷面與橫斷面圖，如圖 5-1 所示，透視圖如圖 5-2 所示。

■ 平面図 Plan

1、橫濱地下車站：位於東急東橫線與橫須賀線下方約 25m，總長約 418m，開挖深約 29m，寬約 180m，地下部份共 5 層，鐵道新線位於最下層。

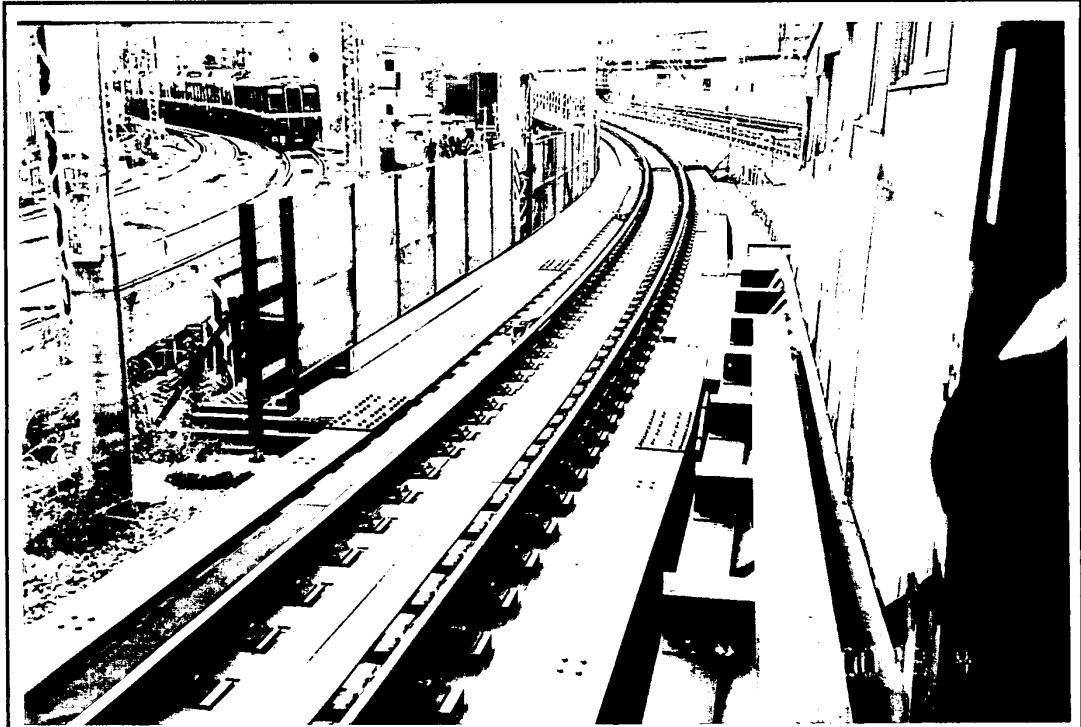
工程梁柱托底之軌道(一)

施工時於鐵路兩側打設擋土基樁，基樁上架設帽梁，於鐵軌下方架設鋼梁(包括橫梁、縱梁及抱枕梁)托住枕木。

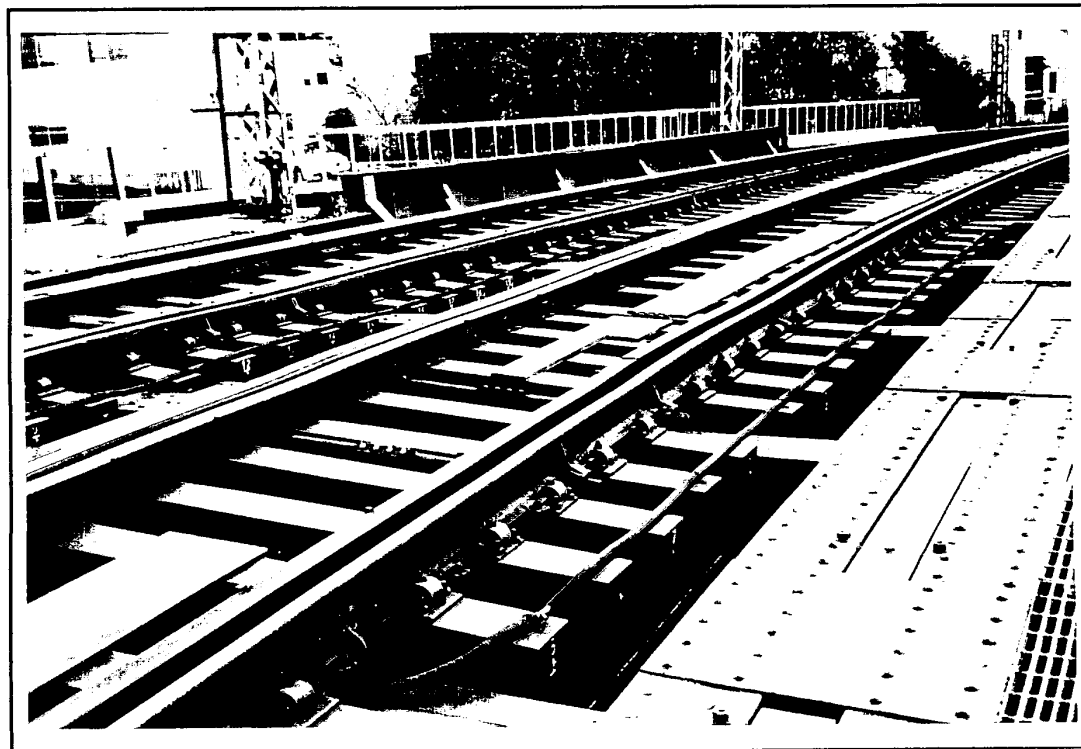
工程梁柱托底之軌道(二)

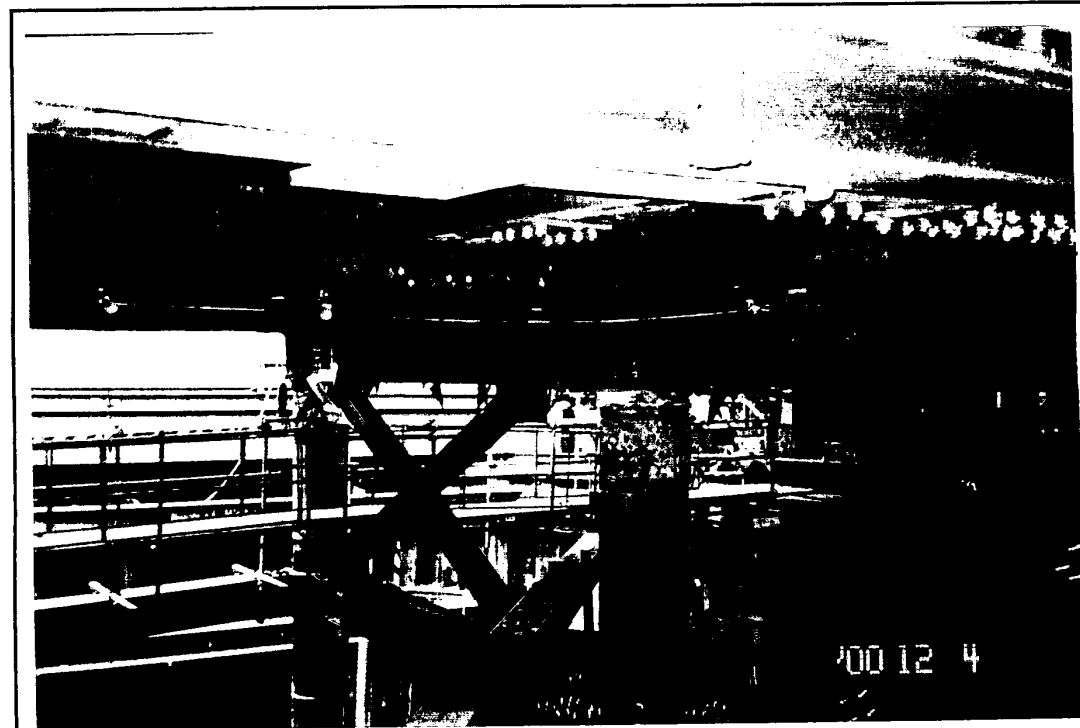
軌道下之支撐(二)

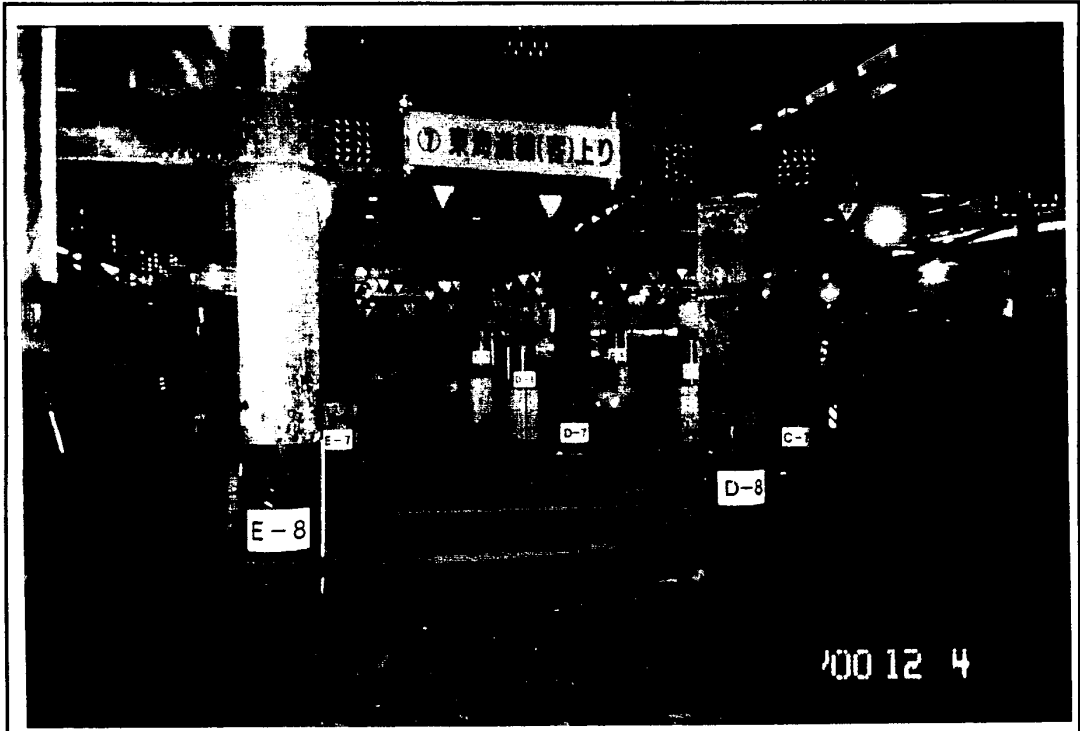
開挖作業及擋土支撐系統(一)

3、開挖擋土支撐系統之架設

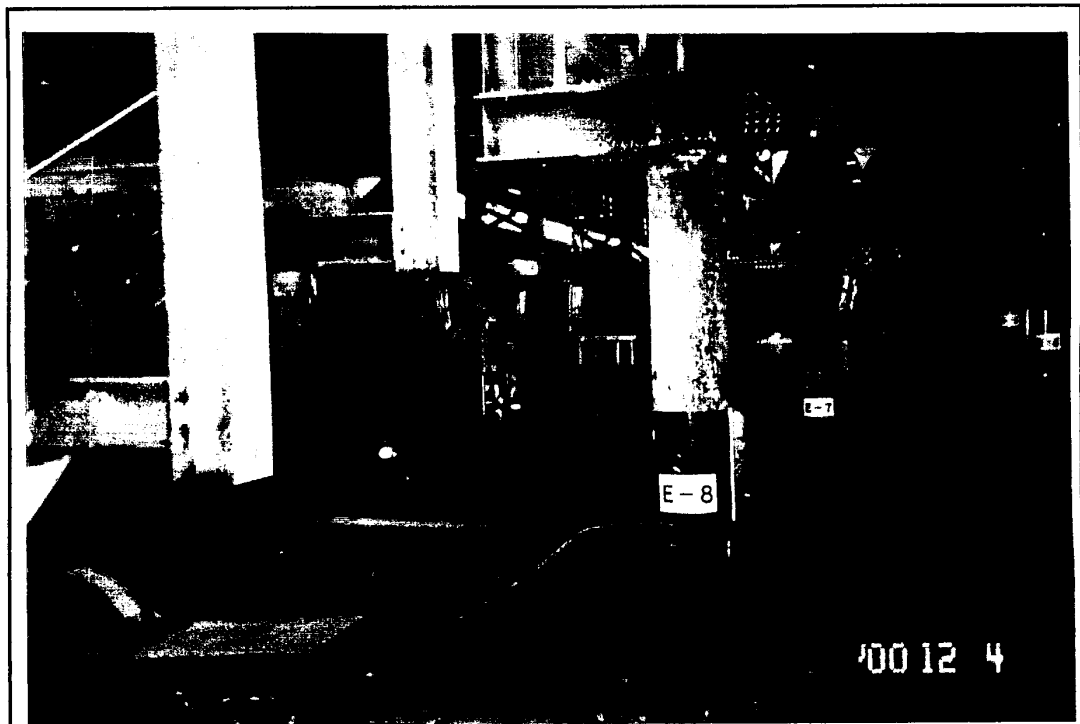
開挖作業及擋土支撐系統(二)

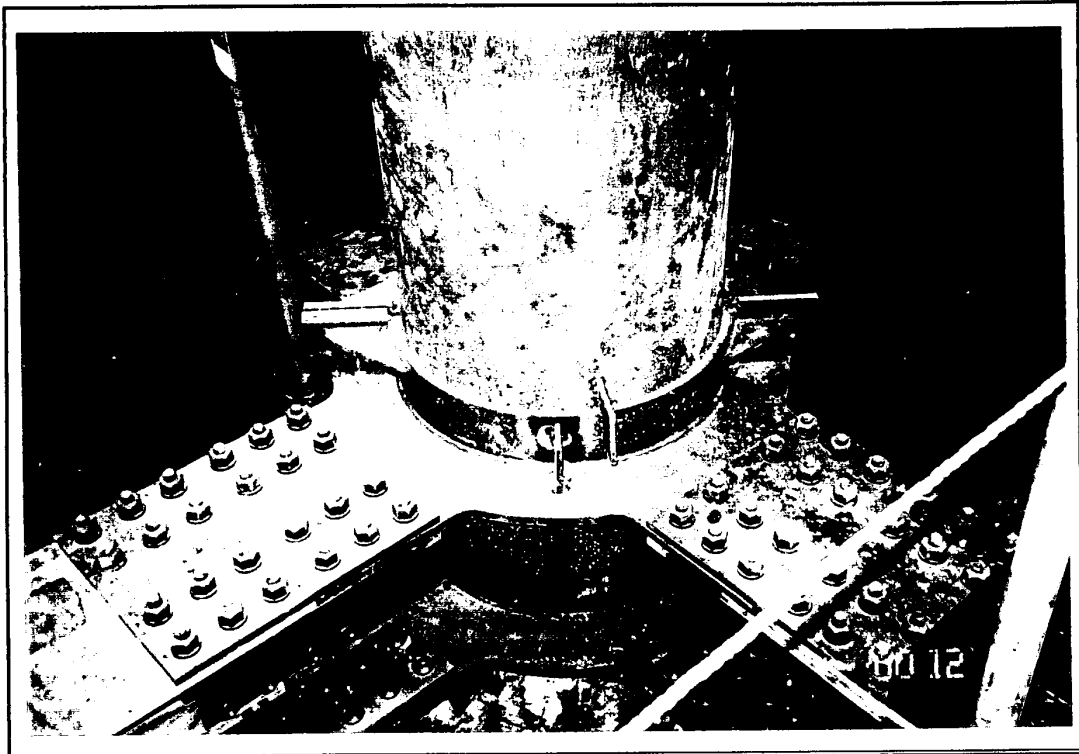
鋼管樁支撐處之接合
