公務出國報告
(出國類別：出席研習會)

2007 年美國墾務局
「水壩安全評估與檢查國際技術研習會」
出國報告書

服務機關：經濟部水利署

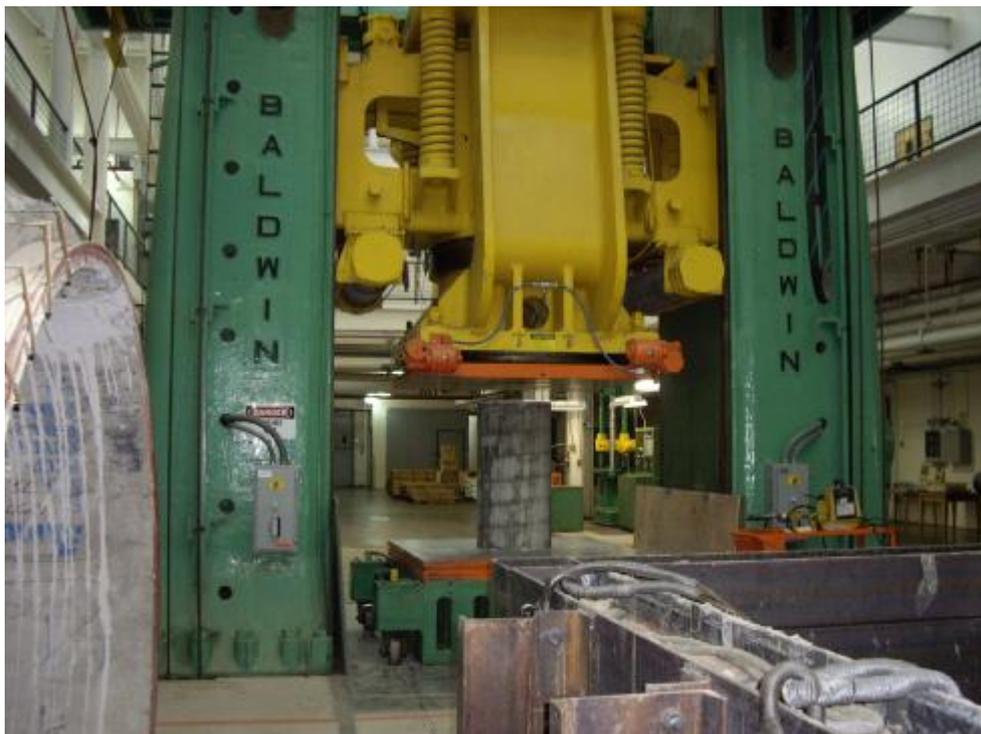
混凝土抗壓機(Capacity : 500 萬磅)

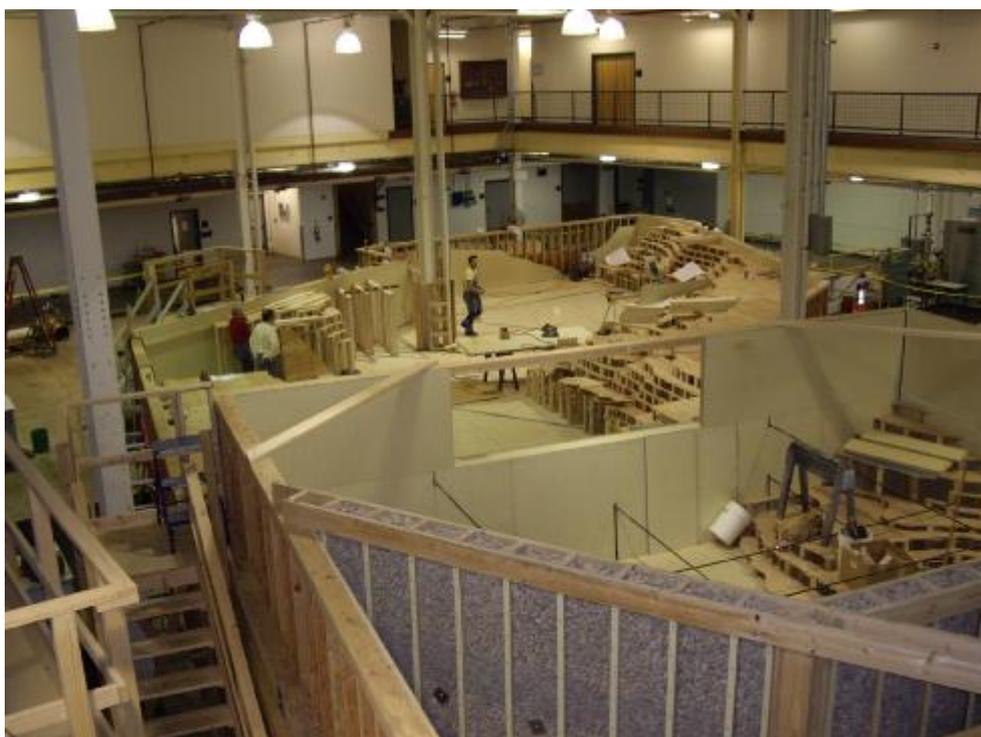
水工模型製作

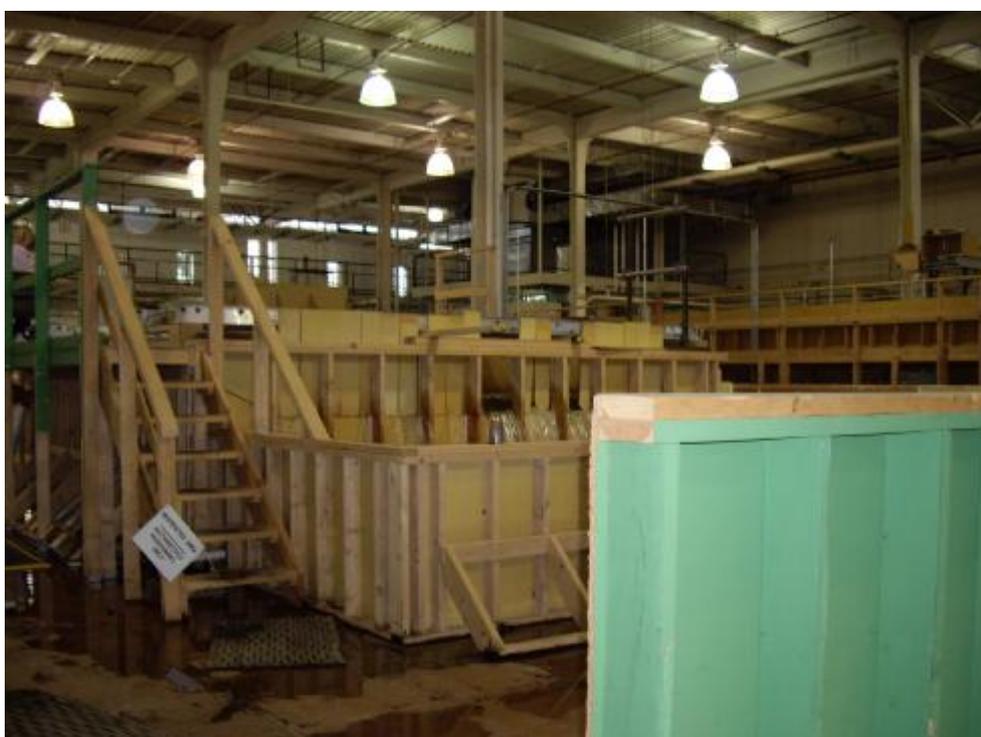
水工模型試驗

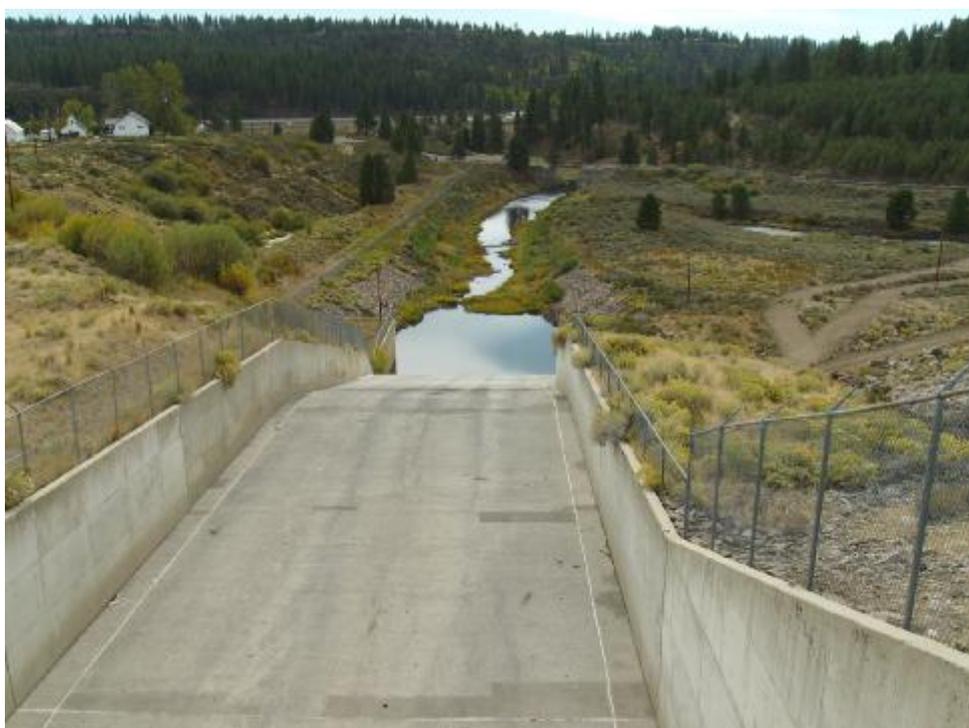
溢洪道

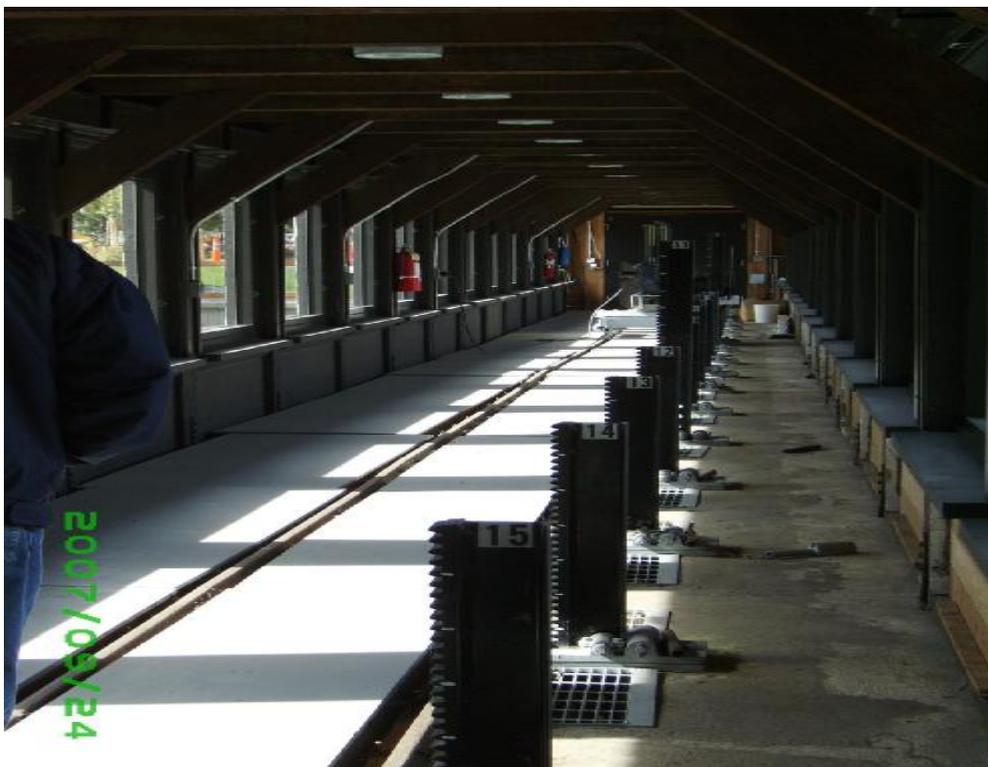
閘門控制室

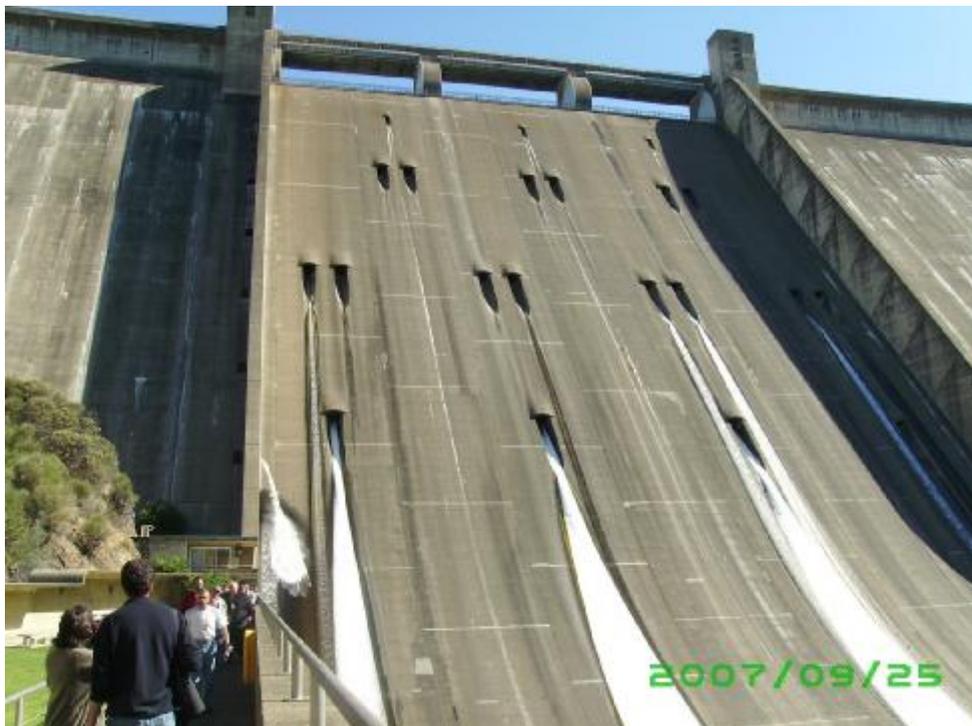
溢洪道

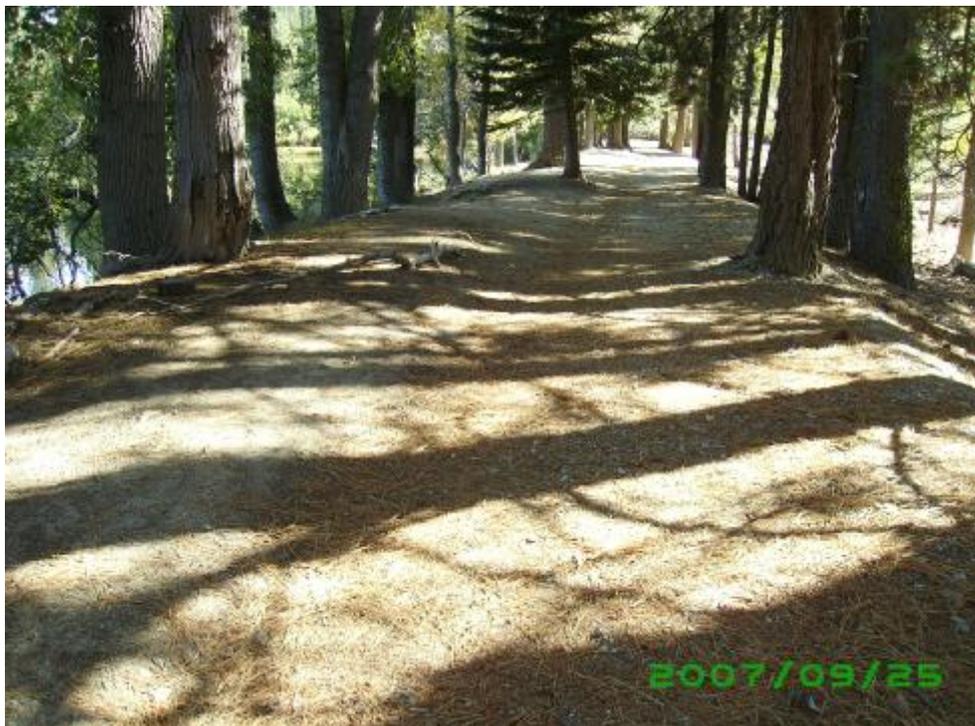
壩體(土堤)

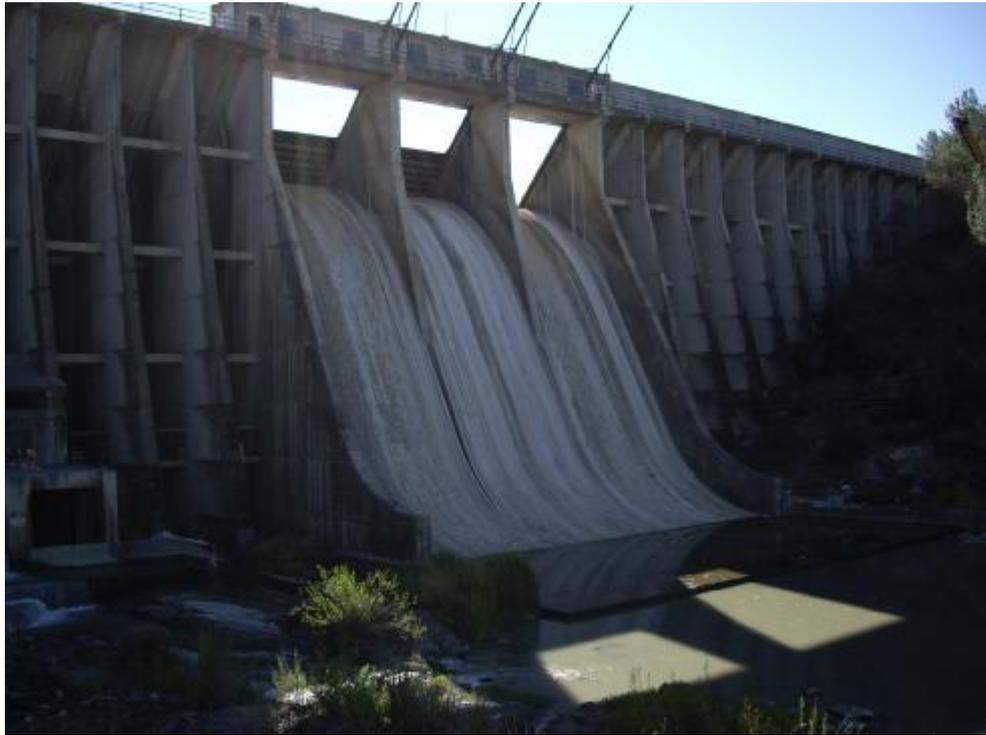
壩體及溢洪道

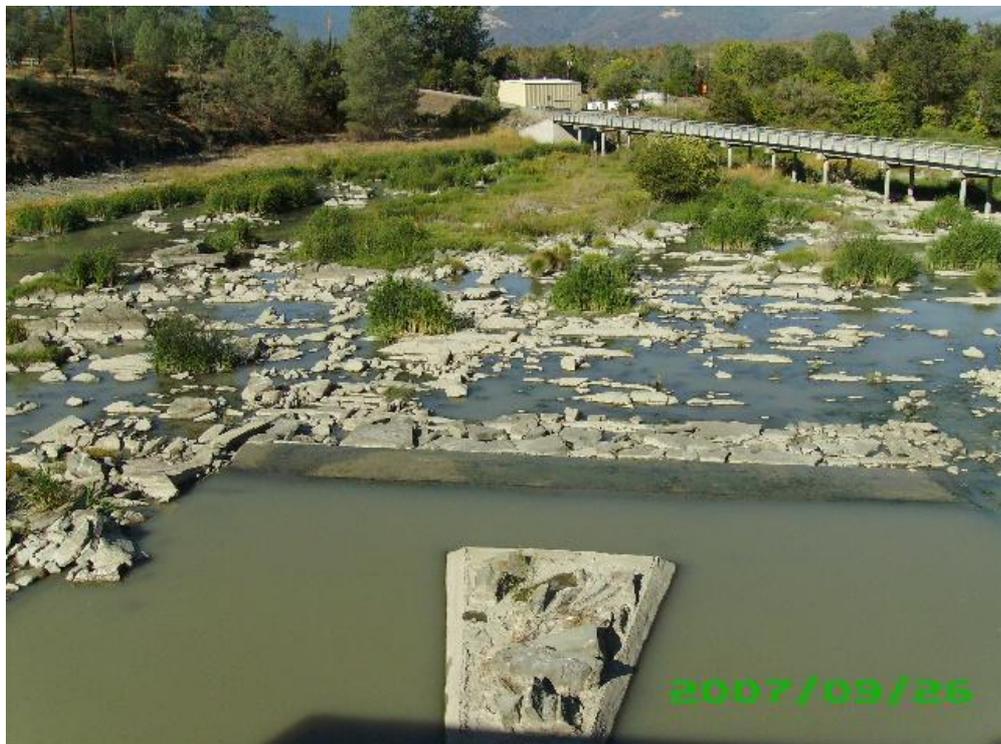
壩體下游(岩盤裸露)

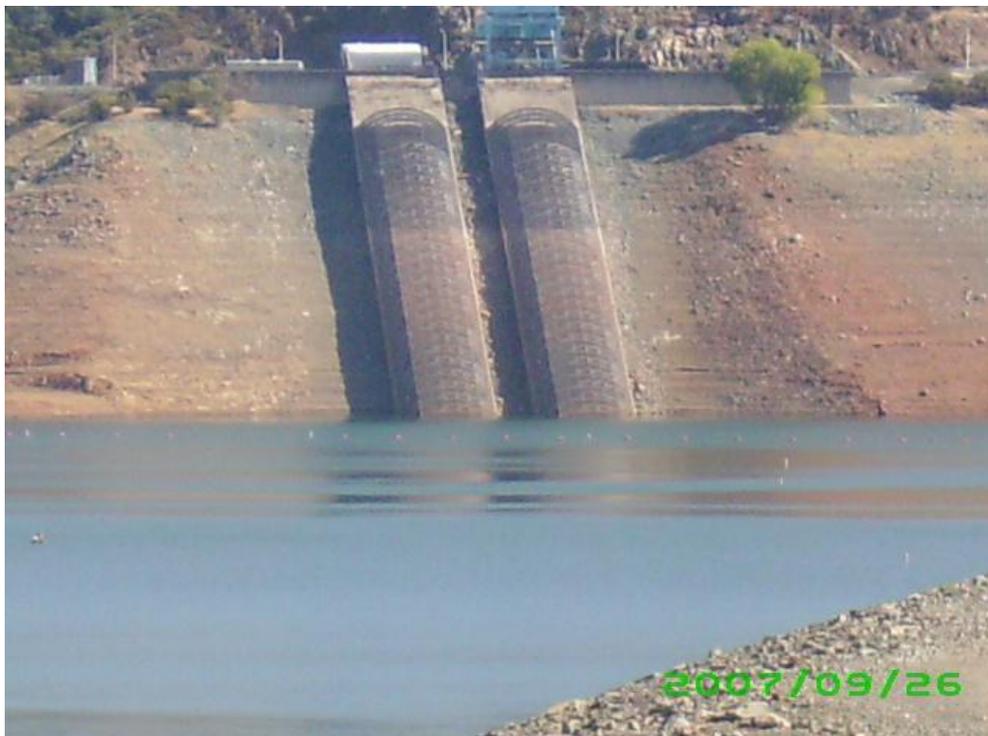
出水工
