**CHINESE PETROLEUM CORPORATION
M/T'YU TSAO II' 2008 DOCKING
DAILY & MAINTENANCE REPORT**

DATE : 2008/12/15

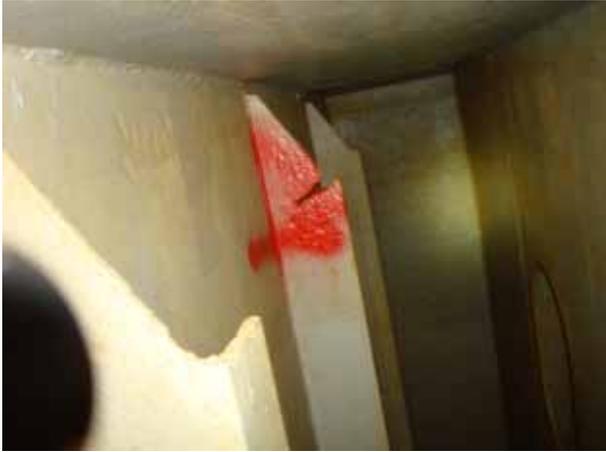
Stiffener crack

早上與船廠 QC 下 AFT 檢查並將要換板之位置畫出，交由船廠施工。

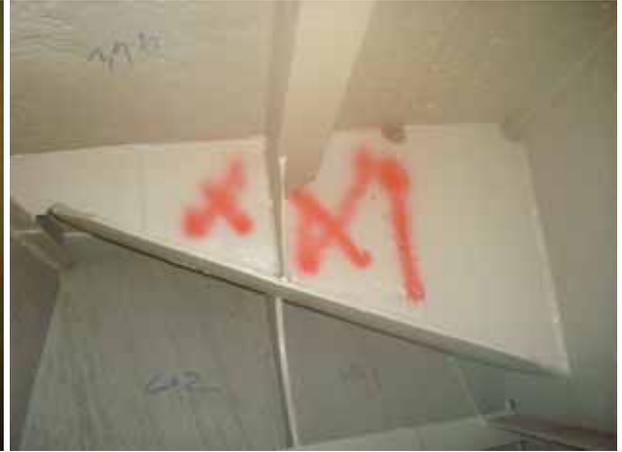
Bracket heavy corrosion

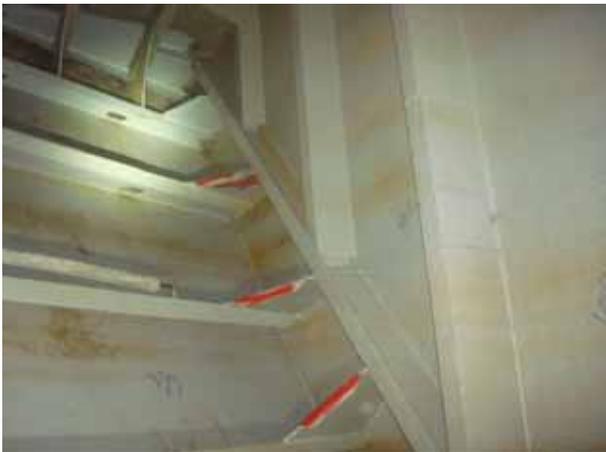
Bracket heavy corrosion

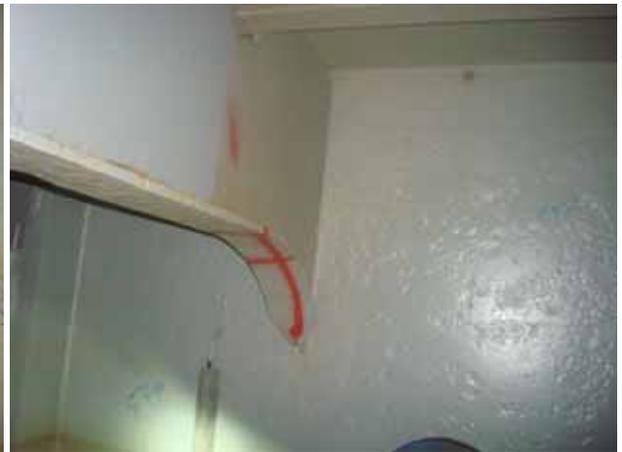
Face plate heavy corrosion

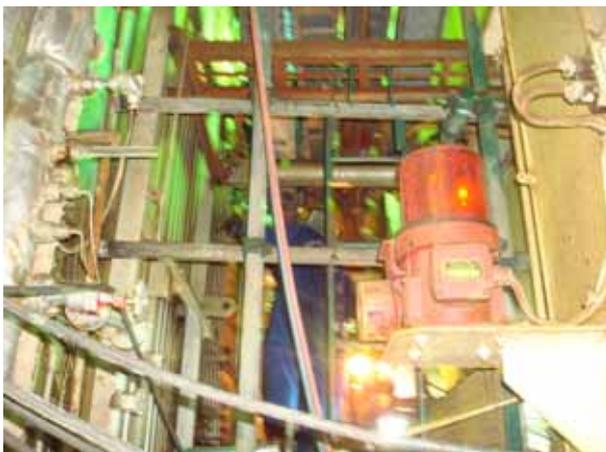
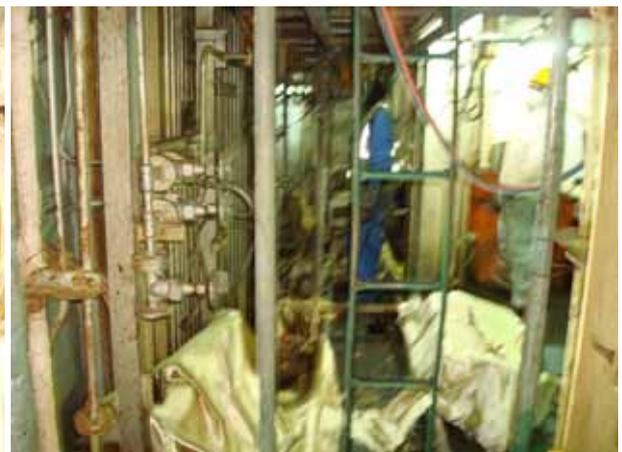
Staging for boiler

鍋爐爐管清洗工作已經告一段落，今日先安排搭架及準備切除外殼，進行換管之工作。

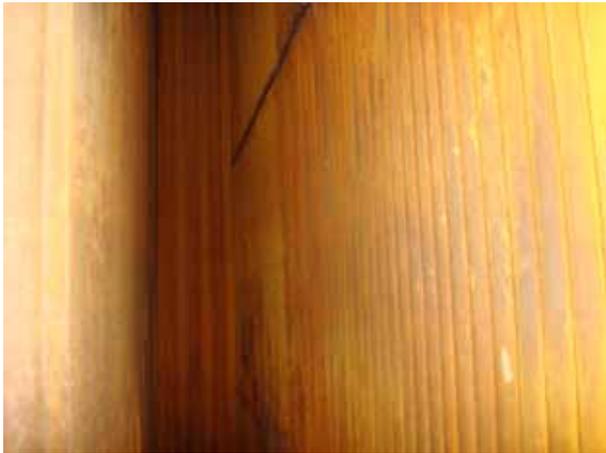
Boiler tube washing condition

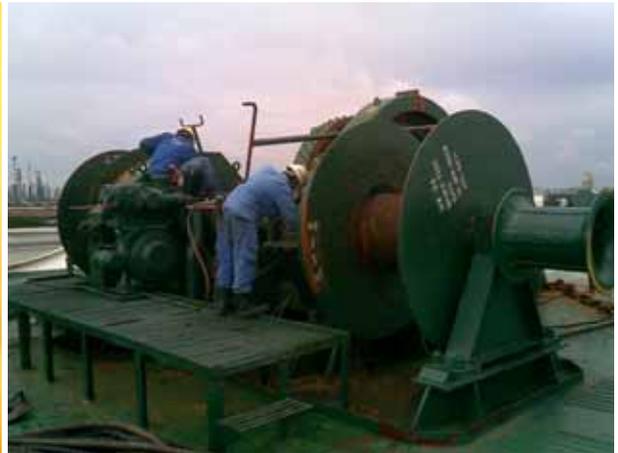
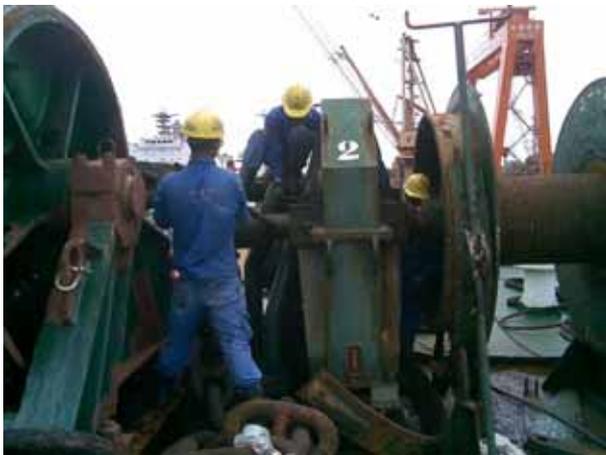
Windlass dismantled shaft with wire drum

今天已經有比較多之人力登輪進行工作，WINDLASS 已經開始拆解 SHAFT 準備送廠檢修，PVBREAKER 已經送廠，水艙除鏽工作也已經開始施工，鐵工人員 QC 已經開始製圖，準備開始施工，相關之 VALVE、管路今天也以大部分拆至工廠準備製新。

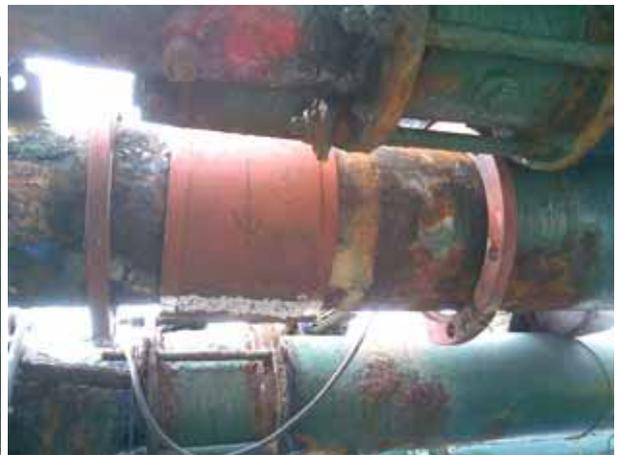
Expansion joint renew for cable pipe

EXPANSION JOINT FOR CABLE PIPE 原規範並無此項，已請船廠報價追加，另有部分 EXPANSIONJOINT 之尺寸不在規範內，亦同步請船廠報價。

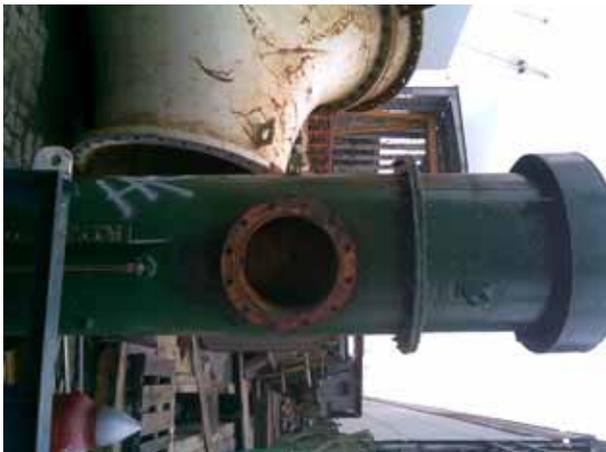
PV Breaker overhaul

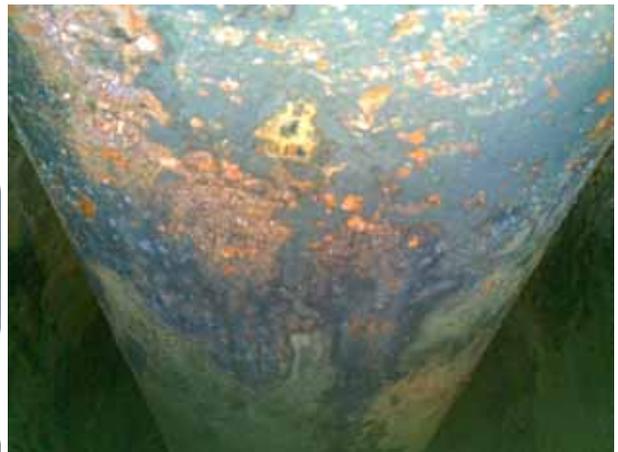
Inside of the PV breaker

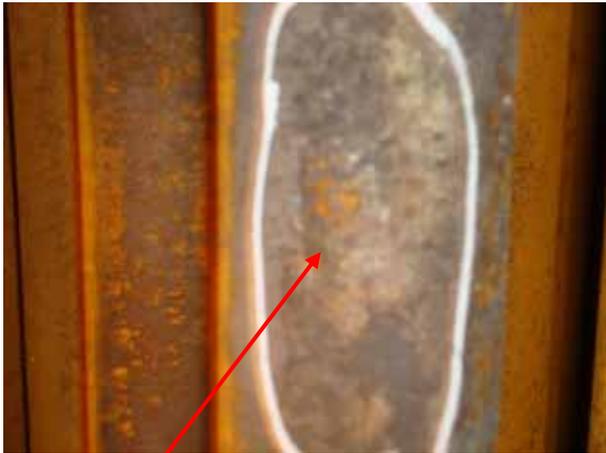
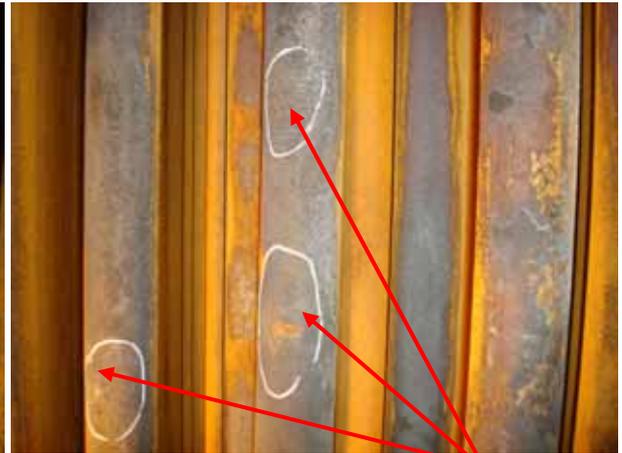
Screen tube pitting hole

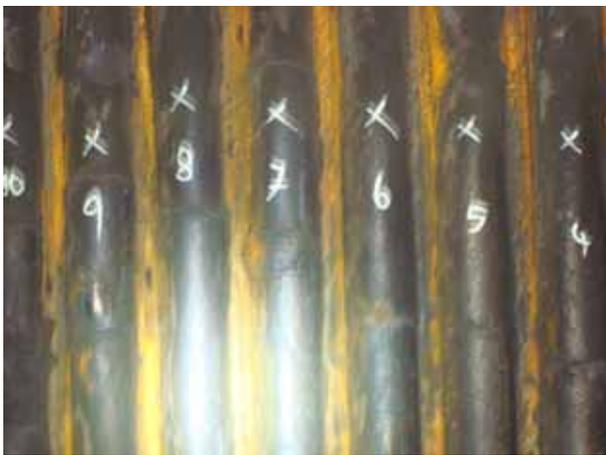
Furnace side Wall tube

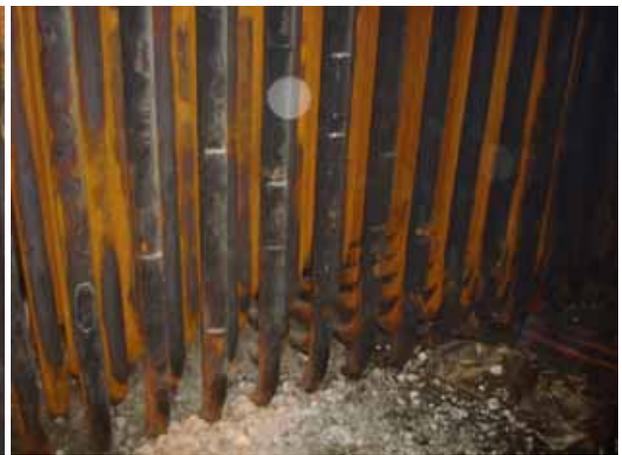
Screen tube underside condition worse

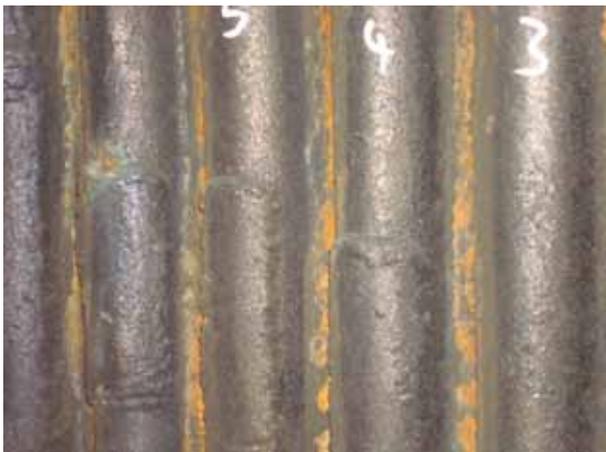
Rear side wall tube

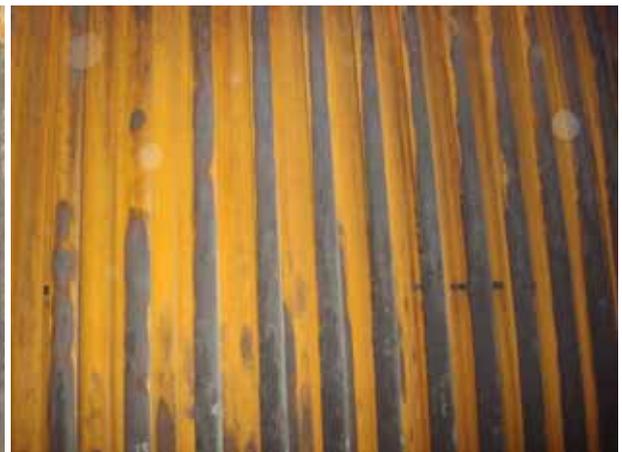
Furnace side Wall tube top side
