與美國核管會管制技術交流
暨
興建中電廠參訪

服務機關：行政院原子能委員會

前往美國核管會 Region II 管轄下正在興建中之 Watts Bar 核能電廠 2 號機，進行施工現場之巡查，該機組經長時間之停工後，重新開啓興建，目前其工進、狀況與龍門電廠類似，藉由施工現場實地之觀察及面對面與核管會駐廠視察員溝通現場管制規劃及執行方式，可增進我國視察員之管制技能。

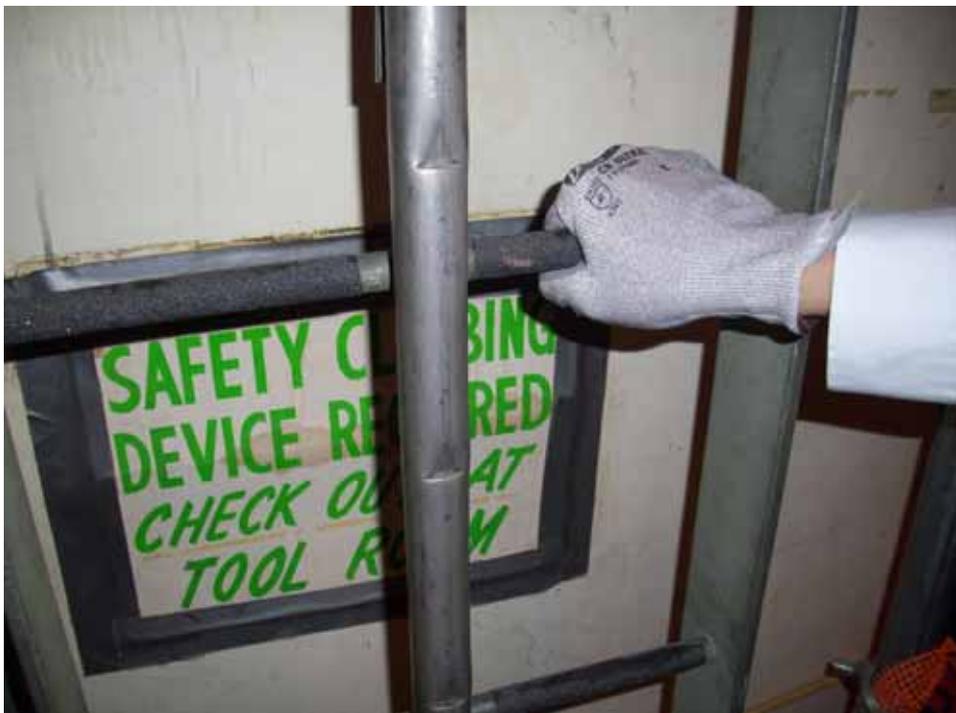
三年前參訪 Watts Bar 核能電廠 2 號機時，該機組正進行設備評估，故現場並未見任何施工作業，然此次參訪發現，現場施工鷹架及臨時電纜林立，於廠房內參訪必須登上爬下，儼然已是真正在施工之興建中電廠，就外在狀況而言，其與我國龍門電廠 1 號機之現場狀況並無太大之差異。現場施工人員不多，但發現其內人員攀登用之梯架，皆裝有防滑設施，再佐以防滑手套，可有效保護施工人員之安全（如圖七）；另發現有人在執行焊接作業，其周圍皆以帷幕隔離（如圖八），不單僅是在施焊下方鋪設防火毯，可有效防止人員、設備被火花噴濺。另巡視中發現有些木板、木製工具箱等易燃物（非安全相關物件），留存於現場，此部分似存有消防防護之疑慮，惟經詢核管會視察人員，其表示在核子燃料裝填前，因未有核子安全疑慮，故此部分非核管會管制事項，電廠必須自行負責。

圖七 Watts Bar 核能電廠廠房內爬梯加裝防滑設施

- (一) 核能電廠管制單位應配合興建進度、期程事先規劃管制作業，目前我國龍門電廠的興建進度、工作排程，不易掌握，常導致管制單位視察計畫規劃的困擾。
- (二) 雖然龍門電廠 1、2 號機，各建築、設備幾乎完全獨立，但仍有部分系統屬共用設備，龍門電廠未來應有效隔離運轉中及興建中機組，防止人為誤失發生。
- (三) Watts Bar 核能電廠 2 號機工作人員攀登用之梯架，皆裝有防滑設施，再佐以防滑手套，可有效保護施工人員之安全；另執行焊接作業，其周圍皆以帷幕隔離，不單僅是在施焊下方鋪設防火毯，可有效防止人員、設備被火花噴濺，此部分工程施作單位應多加參用。
- (四) 視察員對視察的發現及後續處理，應有適當的管制及追蹤，以確認視察發現到最後都能夠得到處理並結案。

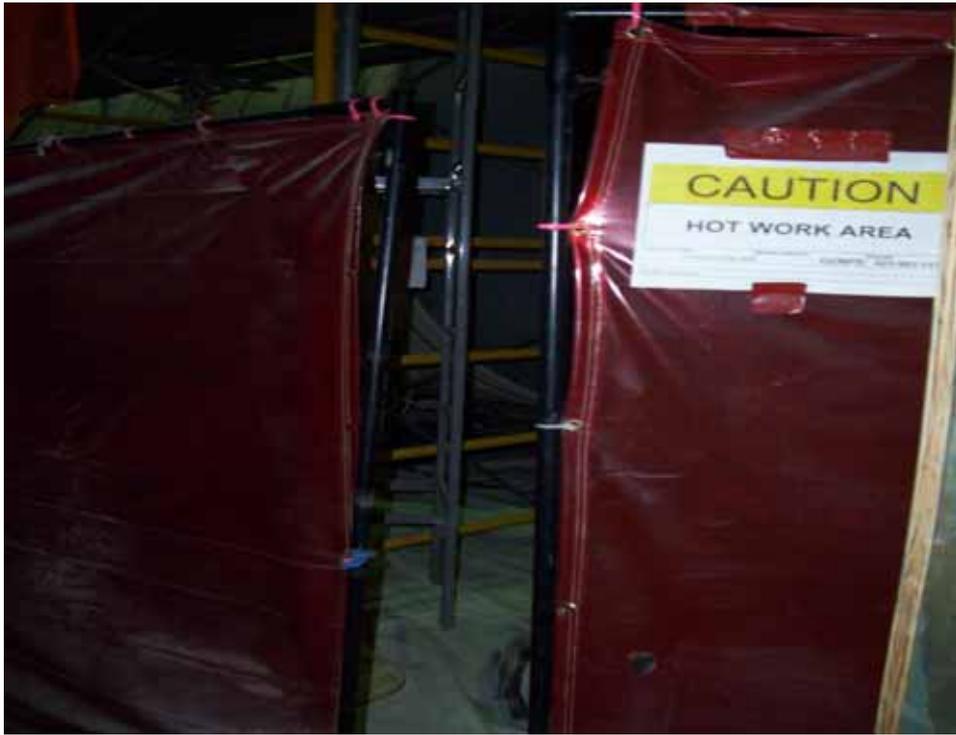
圖八 Watts Bar 核能電廠廠房內焊接作業防護措施
