# 100 年度執行大陸上海 A320 飛行 模擬機查核出國報告

服務機關：民用航空局

# 民用航空局因公出國報告資料表-其他類別

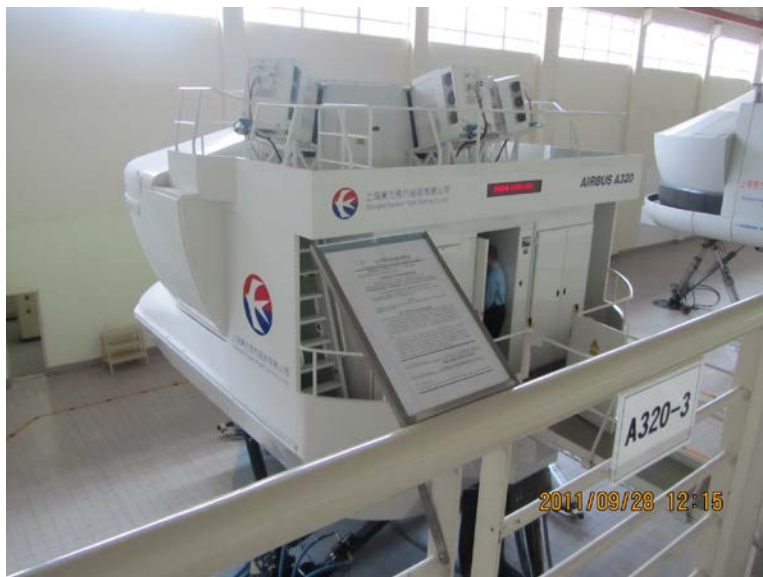
圖 1 本次查驗之#3 模擬機

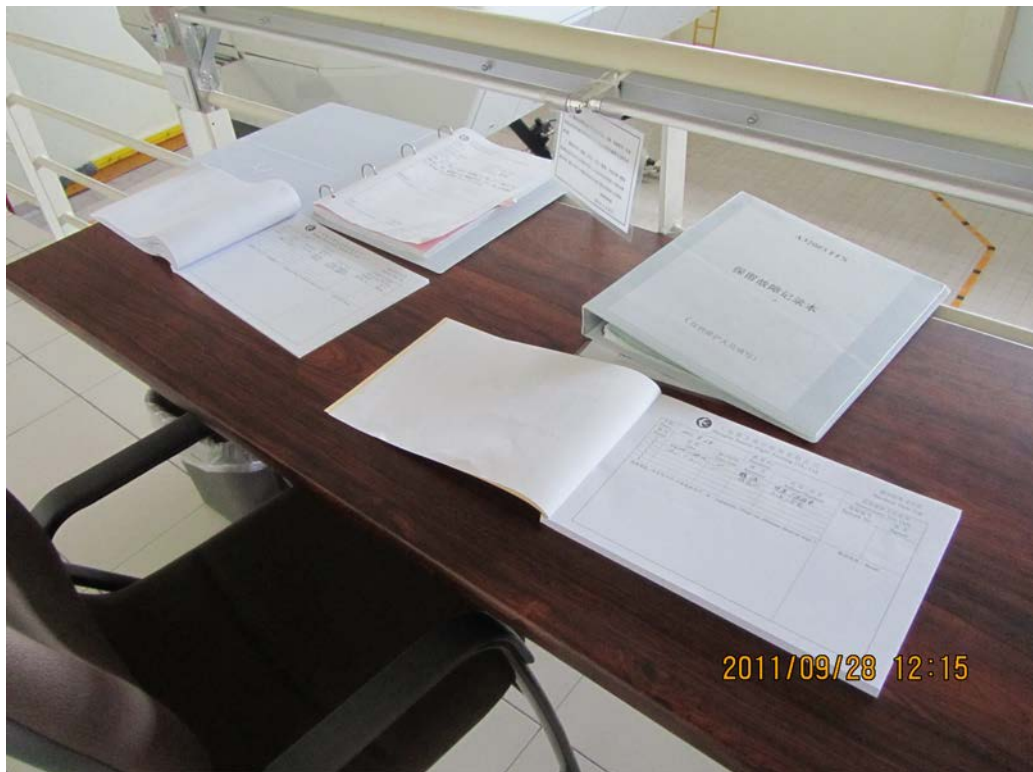
維護紀錄簿除於模擬機外提供紙本填寫，並將紀錄保存於電腦中，至少保存兩年，而相關維護記錄亦保存良好。

圖 2 現場維護紀錄簿

吳專門委員家珍就下列事項對飛培提出建議：

1. 應參照中國民航局電子紀錄保存規定建制系統(建議應具有管理功能)、以利相關維護人員責任釐清，提升維護品質。
2. 執行模擬機訓、考組員應能對現有模擬機缺失項目能一目了然，並與維護工程部電腦中維護紀錄同步，不應有紙本紀錄簿頁次無連續之編號，及紙本與電腦版本缺失紀錄項目不一致等情事。
3. 模擬機作業現場維護紀錄簿之頁次應有連續編號以利管制，避免發生缺頁導致組件之缺少(Missing)、故障(Malfunction)、失效(Inoperative)項目未於時限內完成改正，影響訓練之遂行。

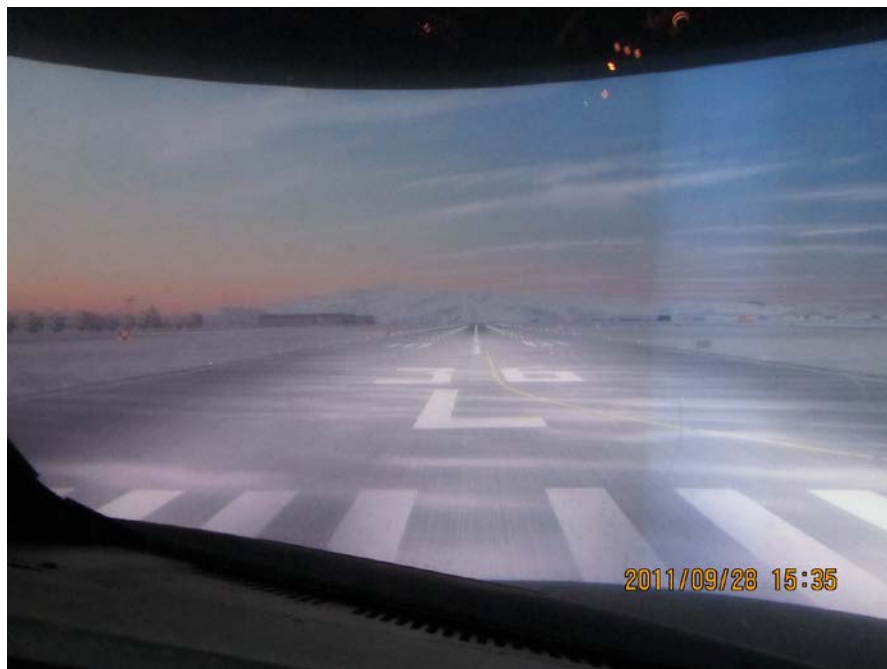
模擬機呈現之視景影像良好，特別是第 4 號機 LCos 投影系統更佳，惟因所建置資料庫僅提供通用型機場視景，於設定桃園機場時僅有單一跑道視景，且無法完全呈現優異投景系統細緻繪圖能力。經溝通後，飛培認同應提升該機場視景資料庫精度，以滿足客戶之訓練品質。

圖 3 LCos 投影系統所呈現細緻風吹雪場景
