公務出國報告（出國類別：研習）

赴日本研習核能電廠稽察管制技術

服務機關：行政院原子能委員會

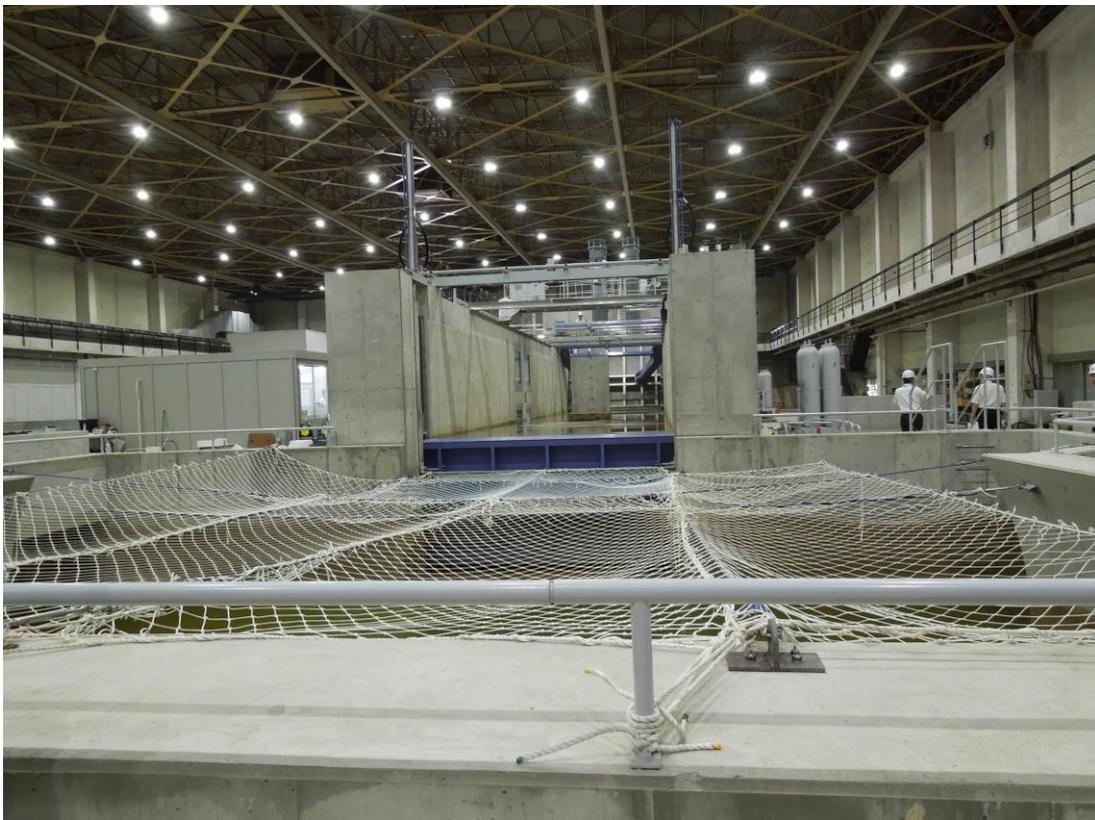
照片二：電力中央研究所觀摩海嘯氾濫流水路實驗裝置

最後由木原主任研究員現場說明並請相關測試人員模擬海嘯氾濫流水路實驗，該實驗係模擬東日本地震時產生海嘯的情形(東京電力福島第 1 核電廠遭受到高度約 5~6 米的陸上海嘯，此裝置以三分之一的比例再現當時狀況)，可模擬高 2m、最大水流速度為 7m/sec 的海嘯，以驗證並評估核能電廠等電力設備的耐久性。此實驗流路上游有一容量為 650 噸的水塔，以油壓控制水塔出口閥門，模擬巨大海嘯來襲。測試水路全長 20 米，寬 4 米，高 2.5 米，在最下游有一地下水槽，用來回收測試水。該實驗裝置亦可用於海嘯來襲波浪衝擊漂流物受力試驗、海嘯破壞防波堤的安全性評估試驗，及水密門或穿越孔等水密性驗證試驗等。
