參加 WANO-TC 舉辦核電廠地震安全研討會

服務機關：台灣電力公司

姓名職稱：陳慶鐘 核安處駐核一廠安全小組經理

貳、中越沖地震對柏崎刈羽核電廠的影響及東京電力公司的改善行動

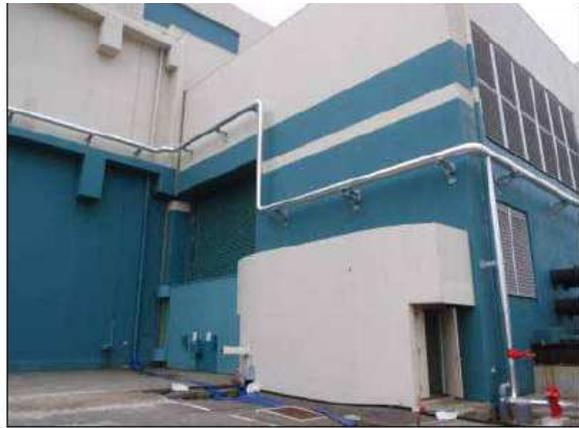
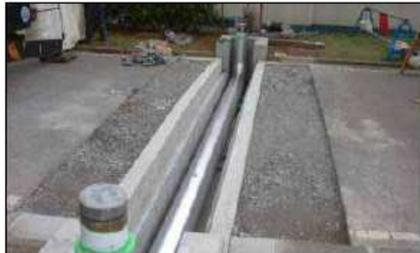
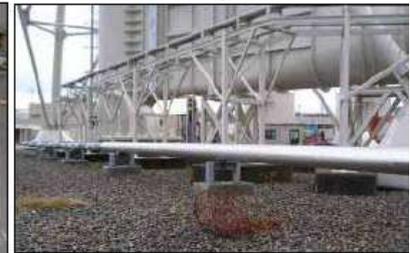
6. 消防管路破漏

例 1：消防管改為地面明管

例 2：消防管放在管溝

例 3：消防管改為地面明管

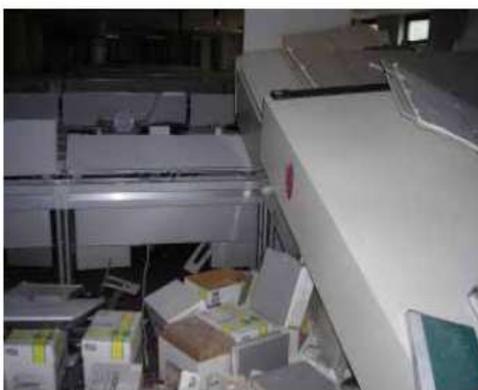
10. 辦公大樓內部設施受震傾倒掉落

地震後辦公大樓內部

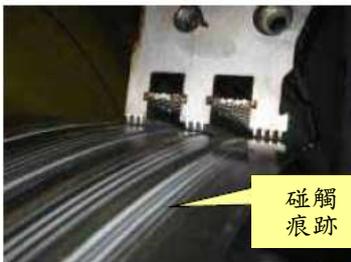
Turbine side inner Oil Thrower

Collector side inner Oil Thrower

Turbine side Seal-ring

更換封油收油器 (oil thrower) 及封油環 (seal-ring)

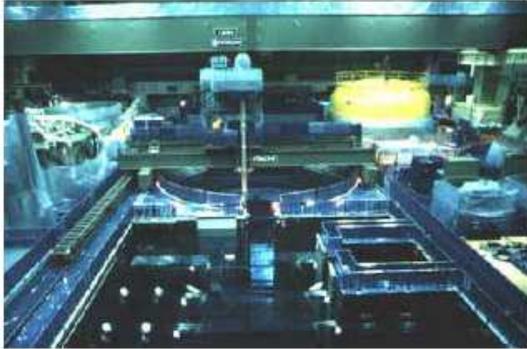
1. 用過燃料池池水因地震晃動造成溢流

During the disaster

在用過燃料池、反應爐上方及燃料處理池週邊架設屏障，可使地震時因池水晃動所造成的溢流減少為只有原來溢流量的 1/10 至 3/10

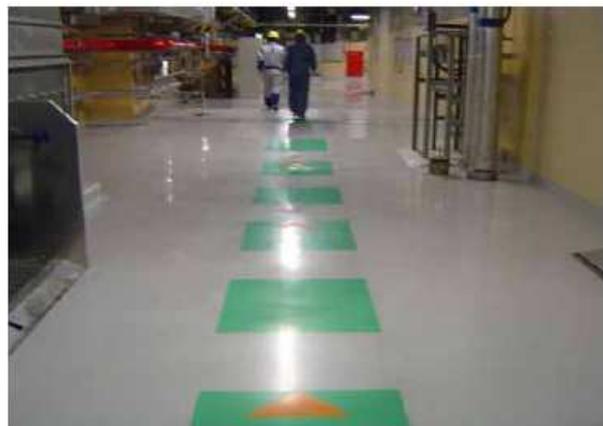
2. 工作人員疏散

因疏散引導燈外蓋損壞，造成對疏散路線的不確定，使工作人員產生無法及時疏散的恐慌。同時，因在輻射偵測站的擁擠，亦造成疏散的延遲。

Measure (evacuation route example)

- 在地板標示疏散路線
- 將此標示反應在電廠內部的疏散手冊
- 做疏散地區的安全防護
- 疏散後測量表面污染…等

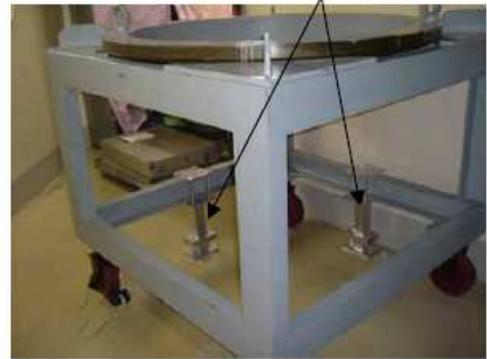
地震時設備移動碰撞
其他物件

在物件外建立圍籬

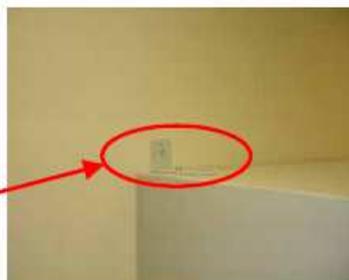
- 掉落的燈具可能影響機組運轉及造成人員傷害
- 地震後在前往緊急應變辦公場所採取應變措施的路徑產生障礙

主控制室的燈罩損壞

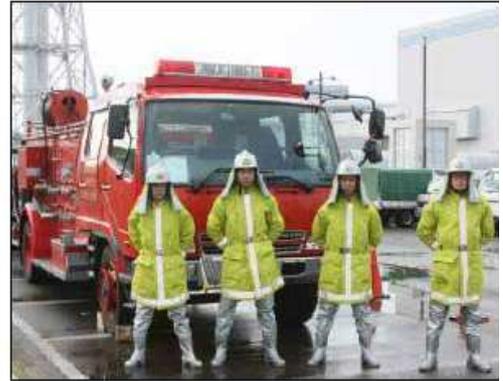
5. 消防能力

由變壓火災認
知到急救人員
的不足及這些
執行最先滅火
行動人員的訓
練不夠

建立急救系統及改進人員訓練

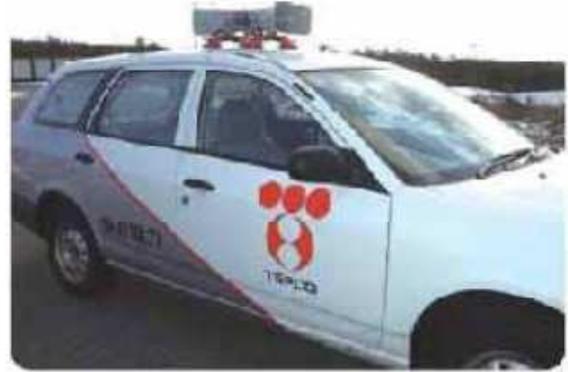
9. 及時提供地方相關資訊

未能及時提供社區民眾希望知道的安全有關資訊

廣播車

- 利用廣播巡迴車
- 緊急電台廣播
