關島電力局（AGANA 變電所）開關設備進行定期內檢維修之前期勘查

服務機關：台灣電力公司

BanCheng D/S 161kV GIS

PITI 變電站 115kV GIS 勘查報告及運轉維護建議事項

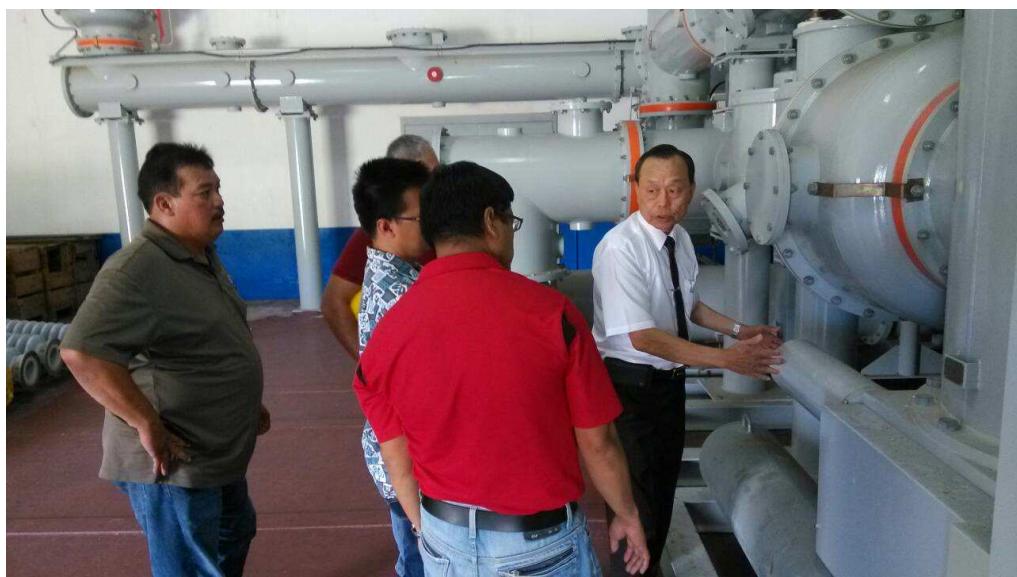
圖 貳-4 GIS 檢修介紹

- 此型 GIS 本公司規定 6 年需機構檢查一次，內檢 12 年一次，GPA 並無此機制。
- 因 GPA 僅有此套 GIS，尚未建立維護制度，維護人員對設備了解有限，因此在 5 月 8 日公司向 GPA 人員進行內檢步驟簡報後，GPA 人員也進一步要求台電公司在本次維修工程亦提供相關訓練服務。
- 因 GPA 從未進行過內檢作業，故 GPA 並無瓦斯處理車及維修特殊工具。
- 維修吊車因安裝後 17 年從未做過維護檢查，目前故障中，若要進行內檢作業，則吊車需先修復完成，作業始能進行。
- 本次勘查同時提供 GPA 人員 GIS 檢修介紹，訓練內容擷取近期台電變電所檢修作業流程(詳附件二)，訓練效果 GPA 人員反應良好。

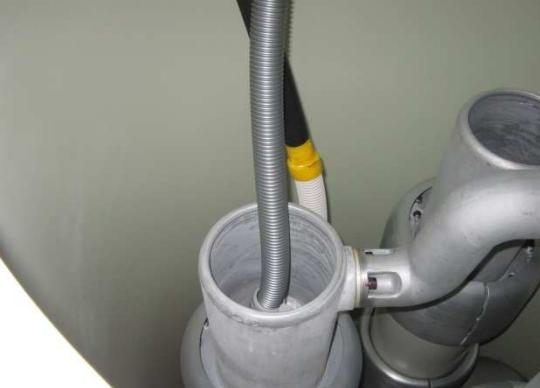
Suck powder in the cylinder with a vacuum cleaner.

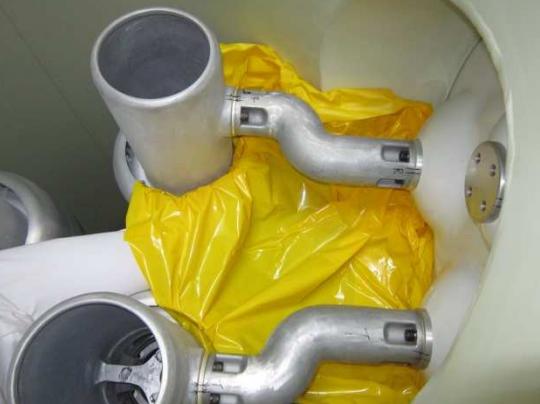
Lay plastic sheeting to prevent screws falling barrel.

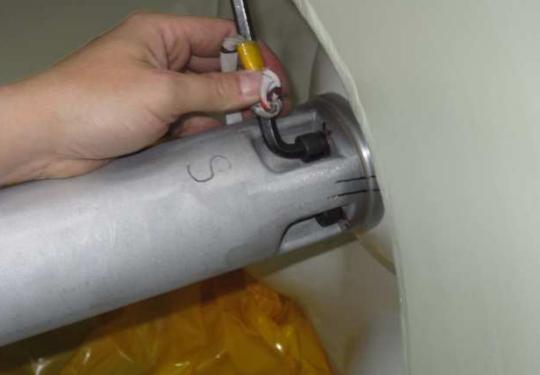
Disassemble the conductor.

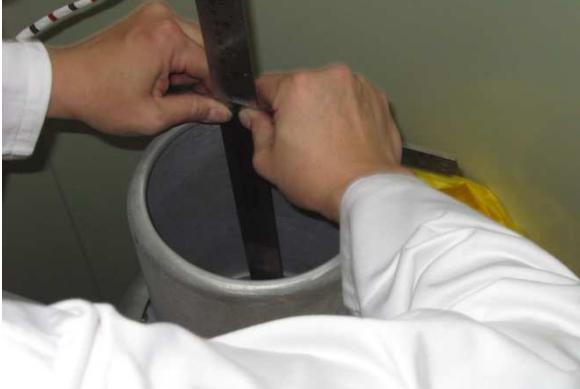
Measure internal stroke (before disassembling)

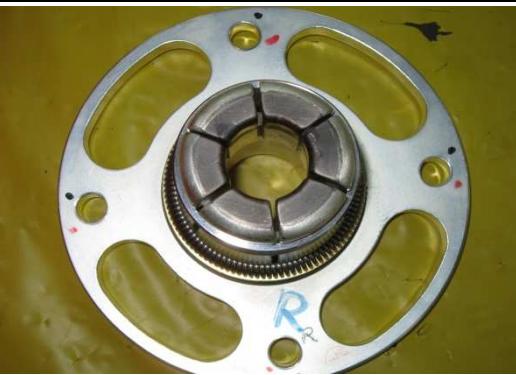
R phase movable contactor after wipe and clean.

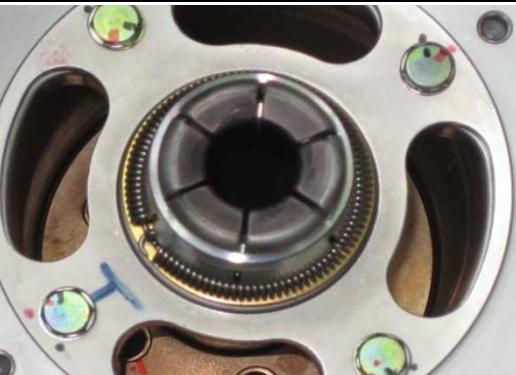
T phase movable contactor after wipe and clean.

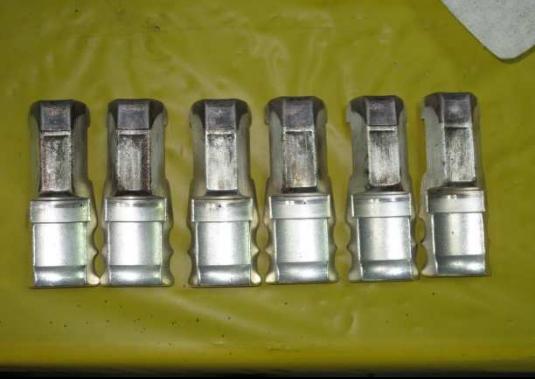
The interior of movable contactor after wipe and clean.
	Internal Inspection Picture	Description

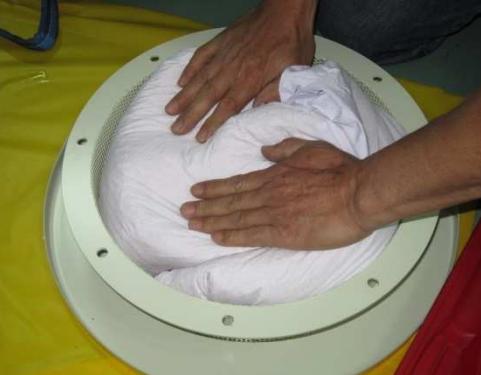
Replace the absorber.
Internal Inspection Picture		Description

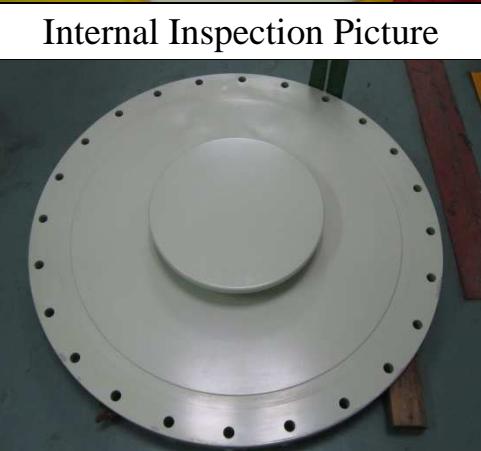
The absorber is replaced.

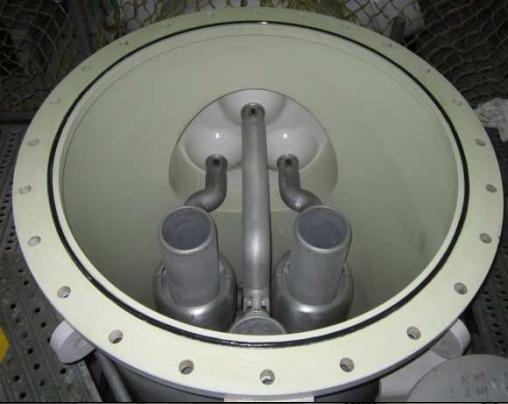
The O-RING of blank cover is replaced.

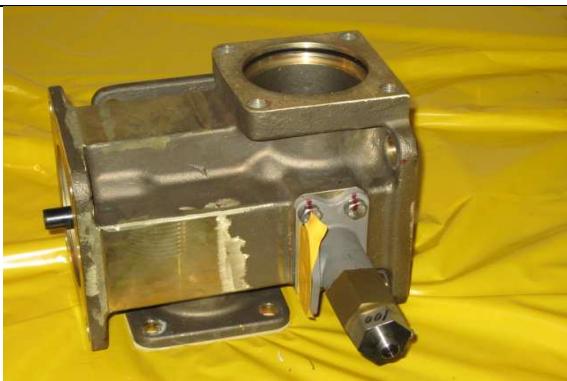
Disassemble and inspect the body of main valve

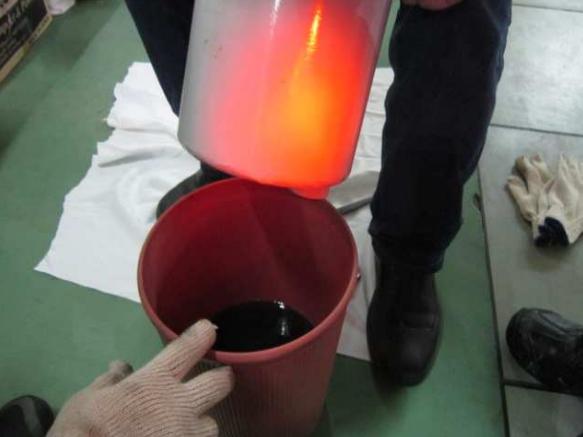
Replace the oil

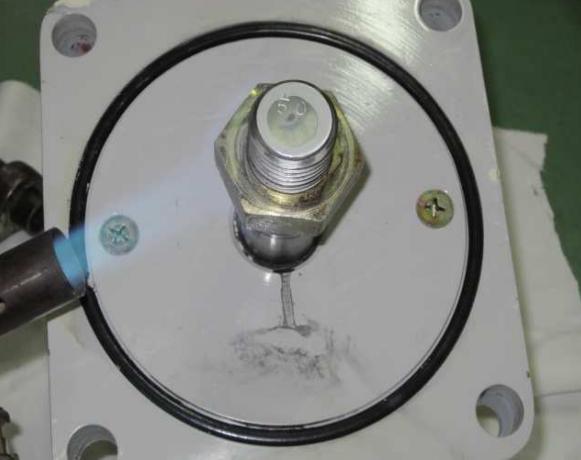
<p>Because the screw is glued, use the blowlamp to loosen it.</p>

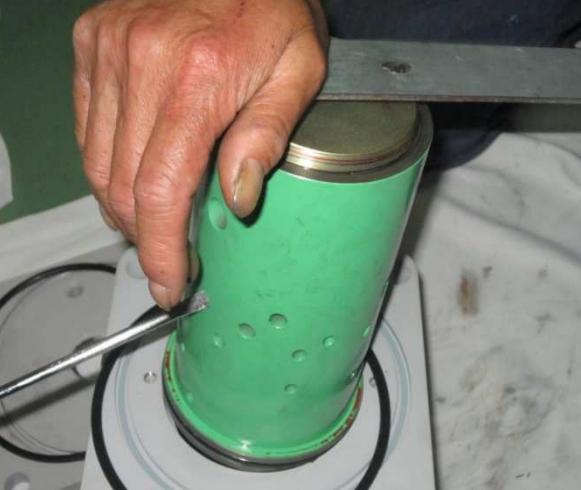
<p>Use specific tools to take the oil tank cover apart</p>

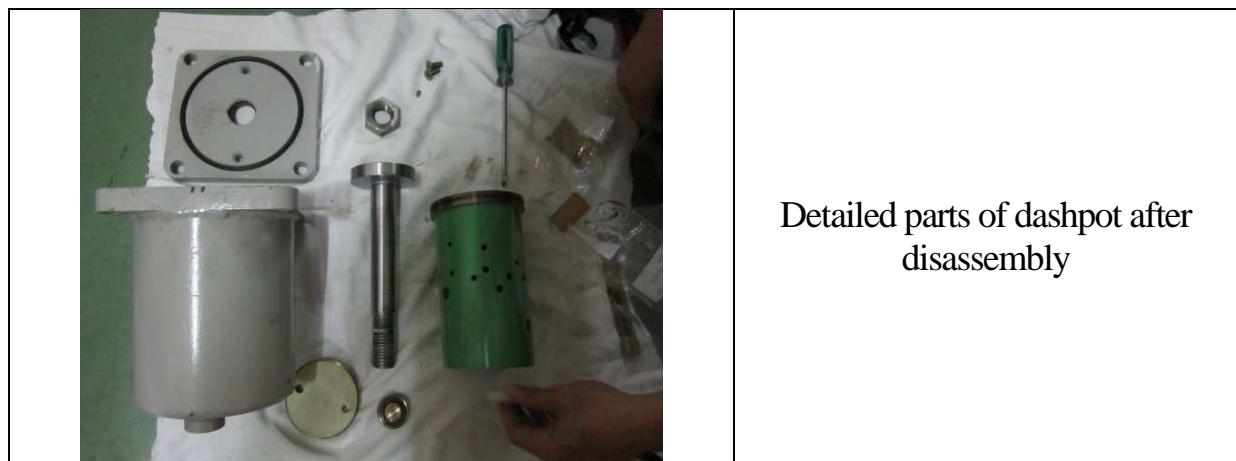
<p>Disassemble and inspect the oil dashpot. Replace the oil seal if it's obviously brittle.</p>

Detailed parts of dashpot after disassembly

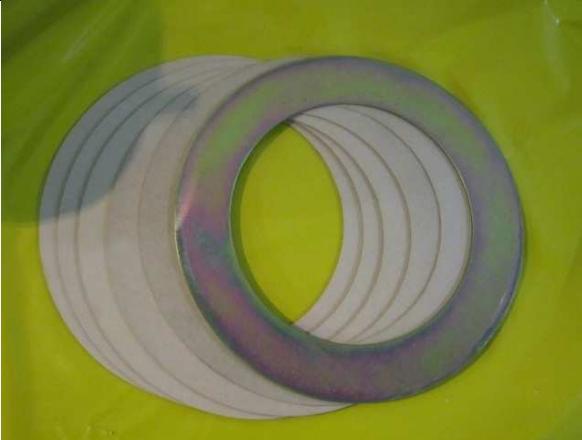
The O-RINGs contains 4 paper and 1 iron O-RINGs

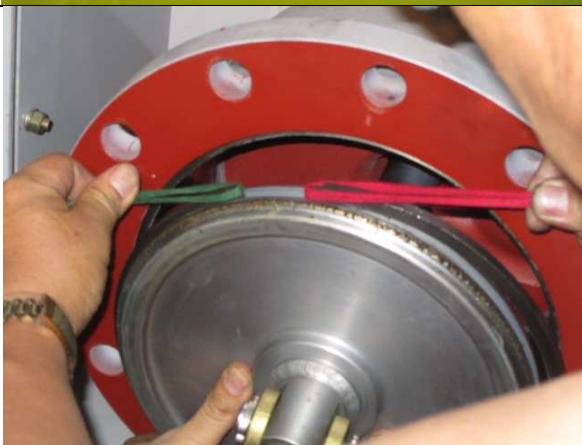
Take out the piston ring

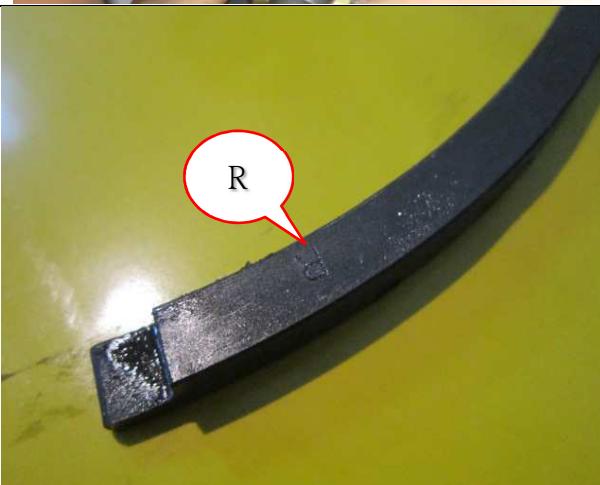
The side marked "R" of the piston ring should be inward while assembling

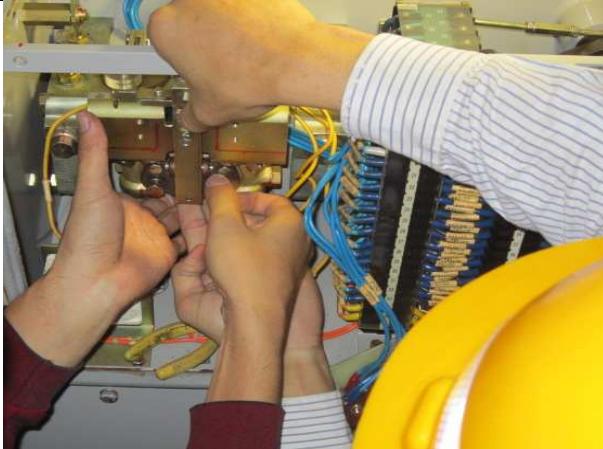
<p>Tear down the operation air valve from the cabinet.</p>

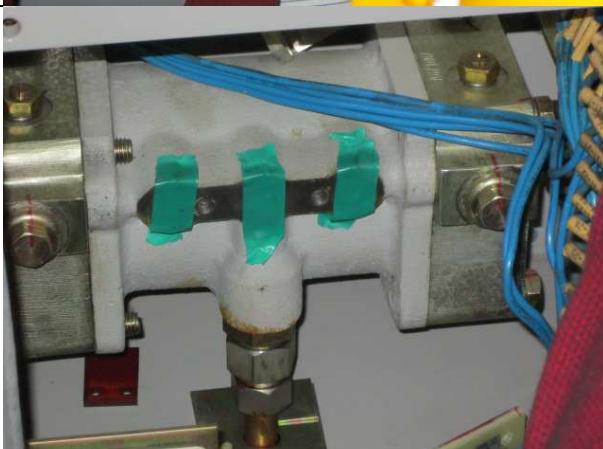
<p>After taking down the gas valve, the air inlet should be sealed with tape to avoid dust</p>

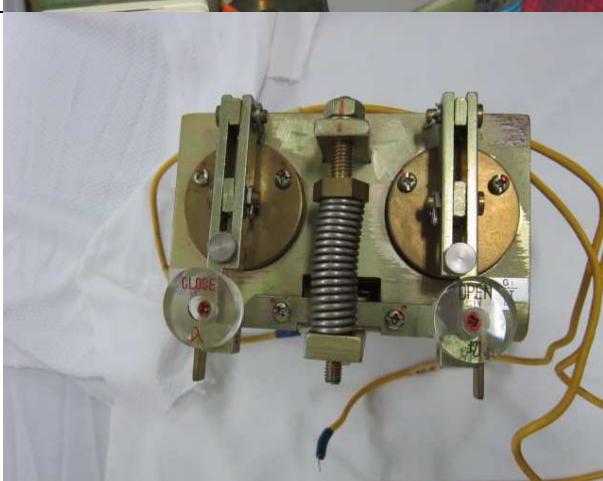
<p>The body of the operation air valve</p>

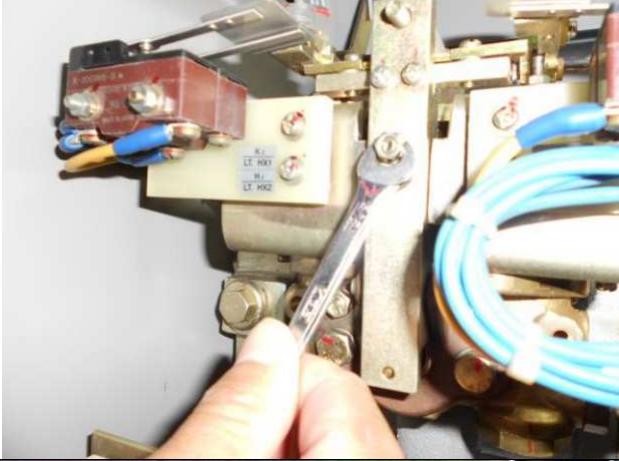
<p>Take down the screws</p>

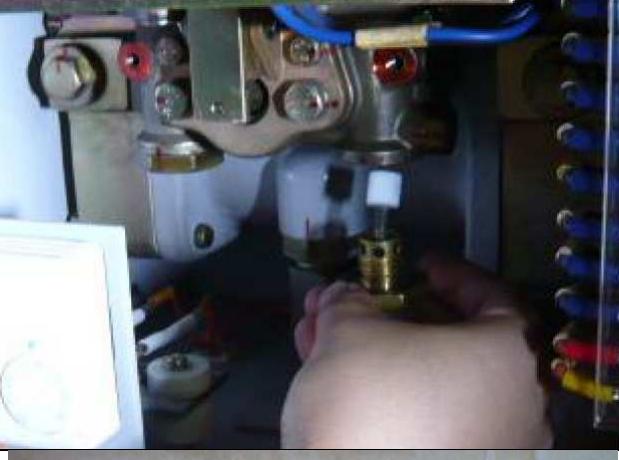
<p>Disassemble the opening/closing valves</p>

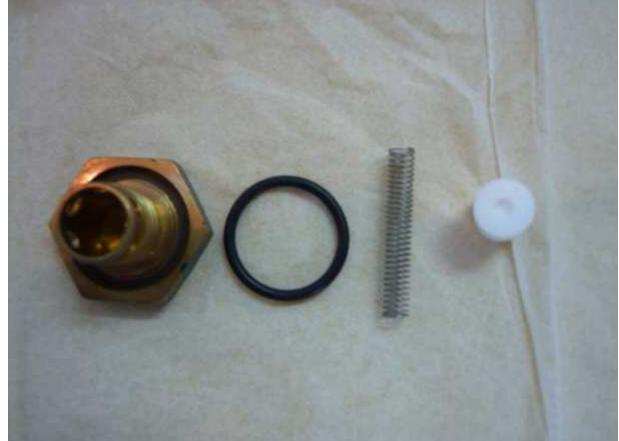
<p>Replace the O-RING of exhaust valve, spring and pad</p>
