出國報告(出國類別：其他)

柴液型車輛調動機第 2 批 6 輛購案 監 造 及 檢 驗

出國地區：韓國

出國期間：105 年 12 月 13 日至 12 月 17 日

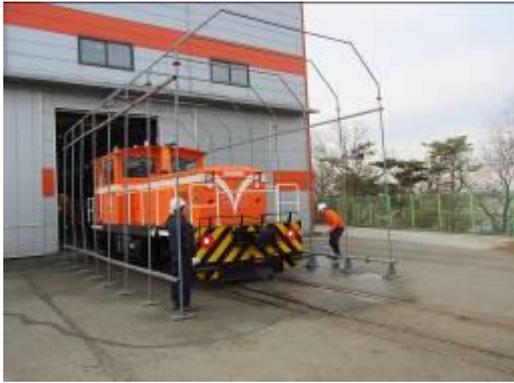
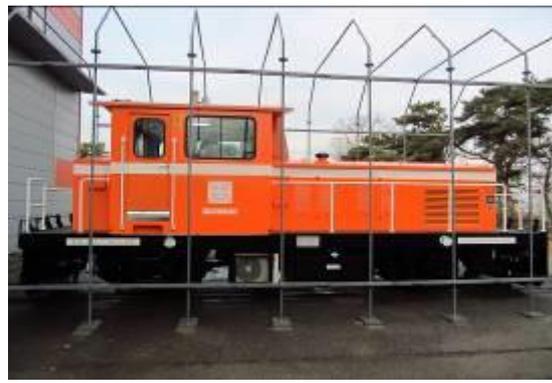
2 排序第一輛 DL 2511 水密測試，經過測試結果，符合技術規範之要求，測試合格：

(1)檢驗前之準備，將車輛開出至水密測試區域：

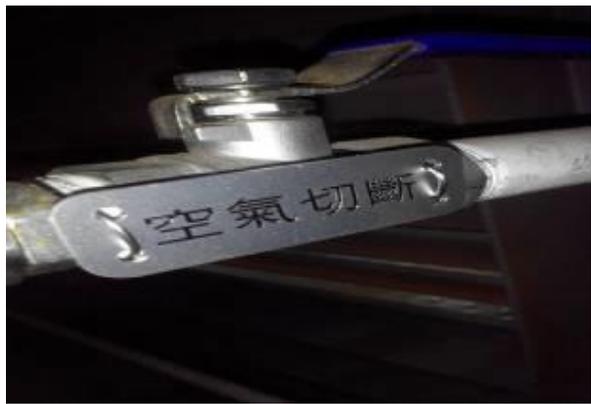
- 2 引擎室 mrps 及主風缸 加設中文標示，使之駕駛操作人員及檢修人員足以正確辨識各車體之組成。

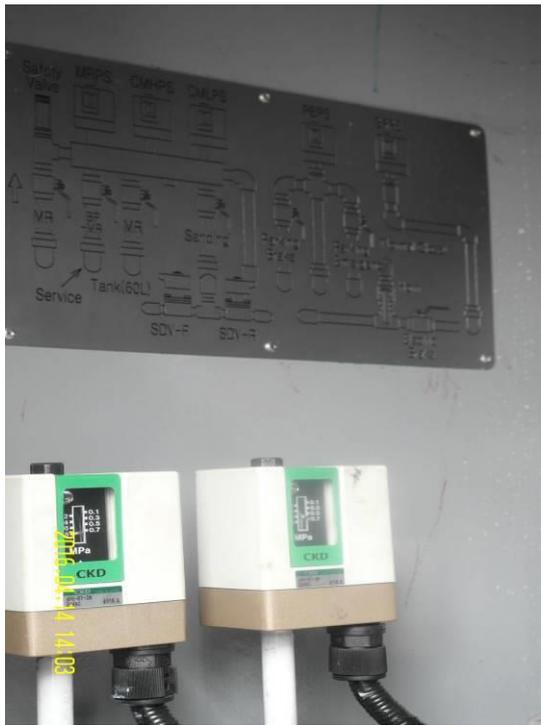
改善前

引擎室 mrps 標示

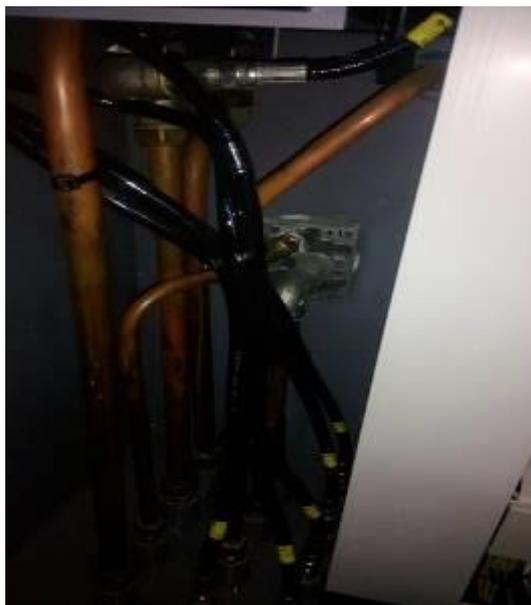
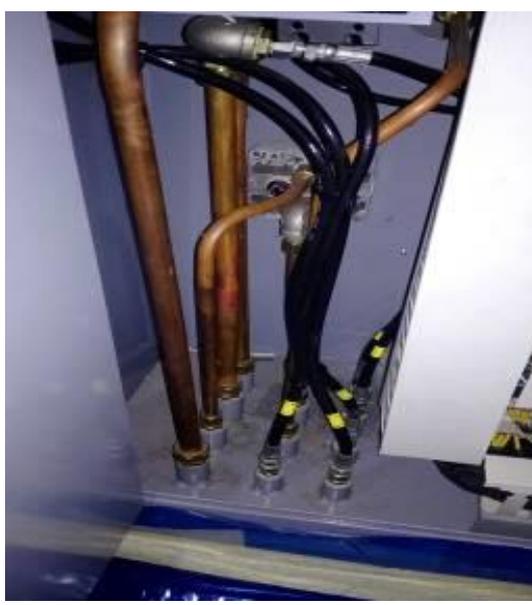
改善前	改善後

5. GDB1 總配電板 1 電線裝設束帶固定。

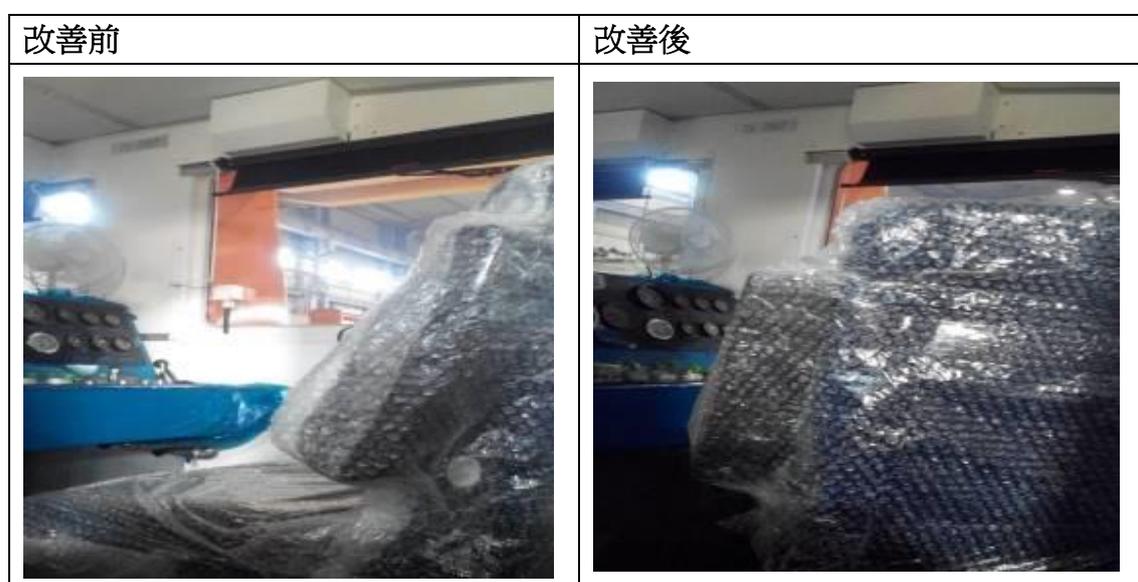
8. DL-2507 駕駛座位不能旋轉，請全面檢修。
