出國報告（出國類別：其他）

柴液型車輛調動機第4批 6輛購案監造及檢驗

服務機關：交通部臺灣鐵路管理局

本次赴韓自 107 年 3 月 5 日起至 3 月 9 日為期 5 天（含台灣 - 韓國首末 2 天交通往返），係第 4 批調動機（車號：DL2519 - DL2524）之出廠測試（係監造過程其中一環）及檢驗，其項目包括：

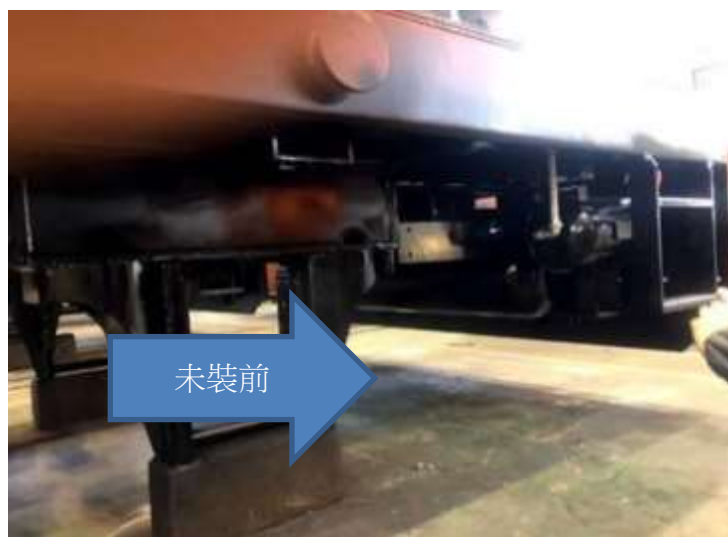
圖 6 新增 200 公升主風缸前後比較圖

前三批車輛因部分站場需求，需連掛多組貨車；當連掛多組貨車充氣時，常造成充氣時間過久。由於主風泵性原始設計性能及空間大小，已無法容許更換較大效能型式之主風泵。故與新盛公司協調，於第四批調動機前端車下加裝一只 200 公升之風缸，以期更符合場站需求。

本批 6 輛調動機已全數加裝完畢，經本小組檢驗後合格，如下照片所示：

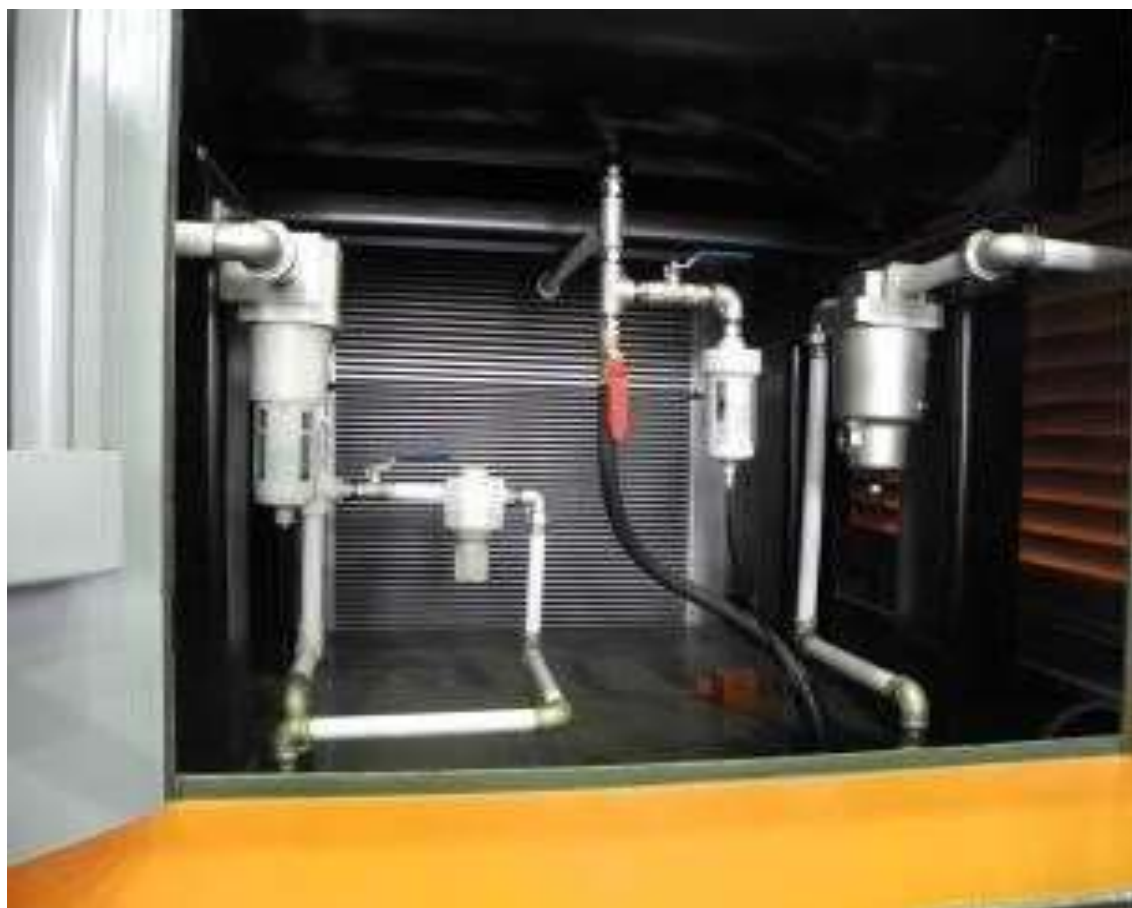
圖 7 原空氣槍管路加裝自動排水閥(排水閥位置修改之前)

空氣槍管路位於主風缸室，雖各主風缸皆有一自動排水閥過濾水氣，但空氣槍管路位於該自動排水閥之一次側，無法確實過濾水氣，故前批 TRA 團隊遂與新盛公司協調於各批車輛空氣槍管路加裝自動排水閥。

在 2 個 250 公升的前端車上主風缸裡，其零件位置如圖片下方由左至右，依序為空氣過濾器(將下部的排水閥向上按，排出水分)、減壓閥(5bar)、自動排水閥、油水分離器

經製造廠加裝該機構後，在站場實際應用時發現到另一項問題，就是其空氣槍管路之含水成分仍高，前批 TRA 團隊遂再與新盛公司協調該排水閥位置，應設置在隔離考克之出口端，而非入口端，以達有效去除空氣中含水量之實際成效。

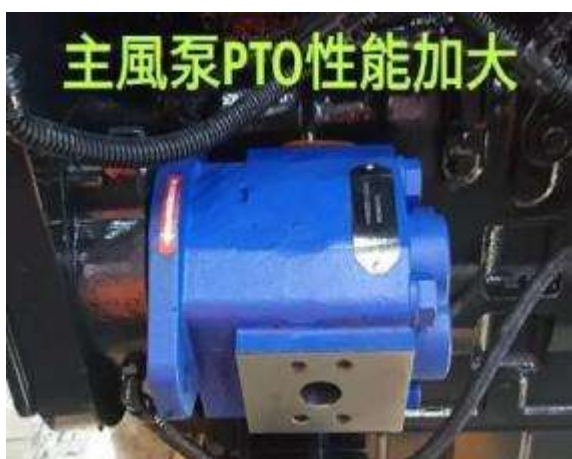
依據“柴液型車輛調動機第二梯次種子師資訓練”之團隊指出，本調動機因受限於製造空間不足，故主風泵型式採液壓傳動式，非傳統較大效能之皮帶傳動式。惟前 3 批交車運用後，有站場反應空氣壓力建立慢，故本批（第 4 批）車輛除多安裝一只 200 公升風缸外，亦將帶動液壓油之液壓泵性能加大，以增加主風泵工作效率。

前 TRA 團隊建議該液壓泵應加大

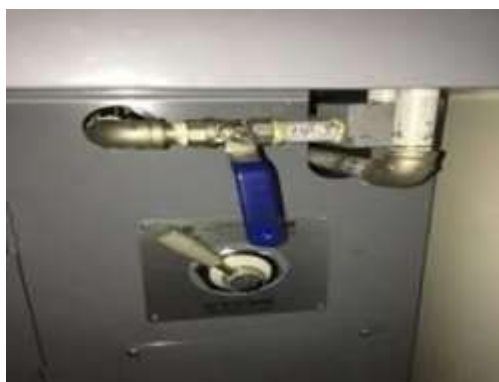
而本批調動機原廠配置之車長閥位於駕駛台右下方，如遇緊急狀況時，恐怕無法發揮所謂車長閥可由他人作緊急處置停車的效用。故與新盛公司協調，第4批調動機將車長閥位置改裝至空調機下方，原駕駛台下無用之考克移除，僅保留上游管路。

原配置車長閥位於駕駛台下

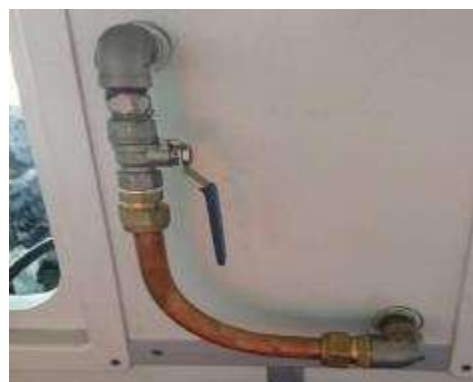
宜改裝車長閥至空調機下方

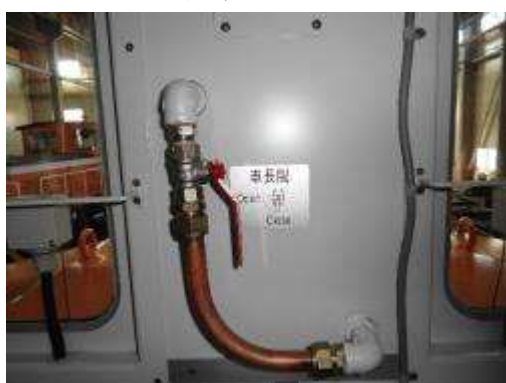
本批調動機該項作業全數施工完成，經檢驗合格。如下照片所示：

改裝車長閥於此

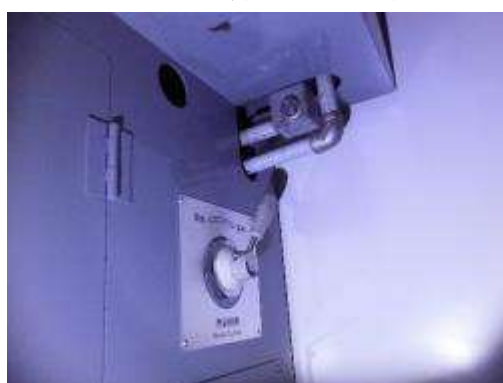
原上游管路保留、把手移除

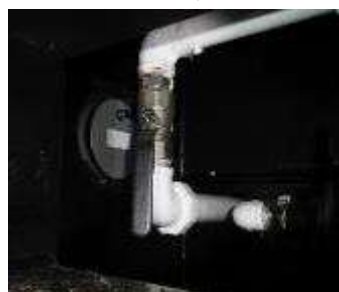
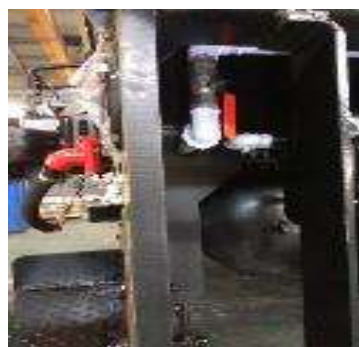
檢視本批調動機雖已經加裝完畢，惟其加裝之考克把手未上漆、或非漆紅色供識別 BP 管路 5kg/cm² 把手；經本小組提出後，製造廠已立即全數改善，如下照片所示：

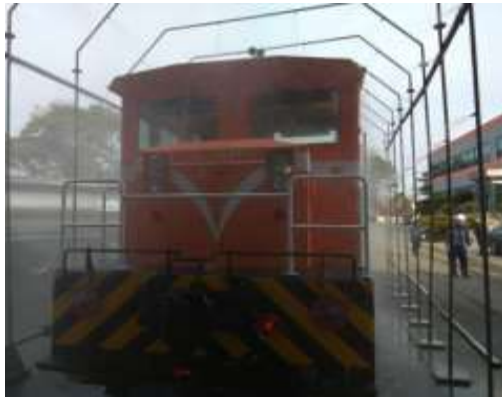
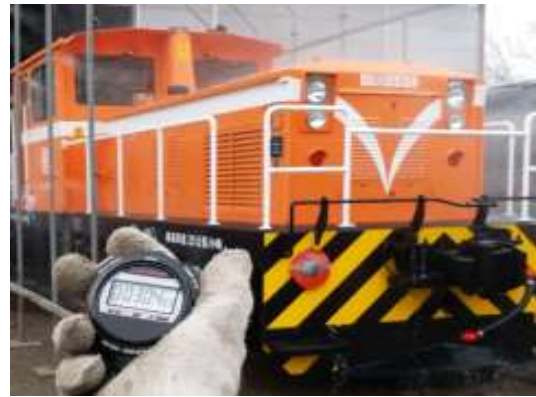
經過水壓設備改善後測試結果，符合技術規範之要求

DL 2524 水密測試進行中

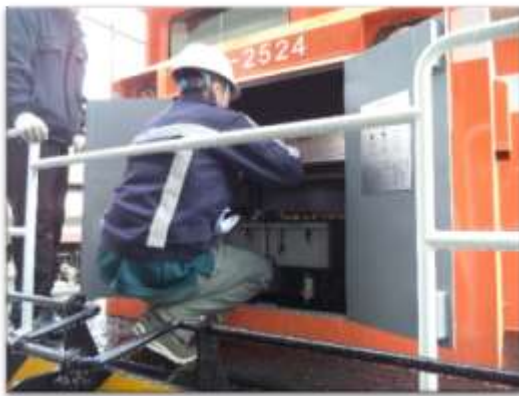
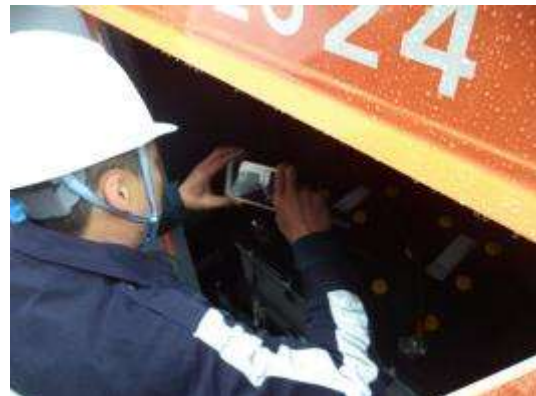
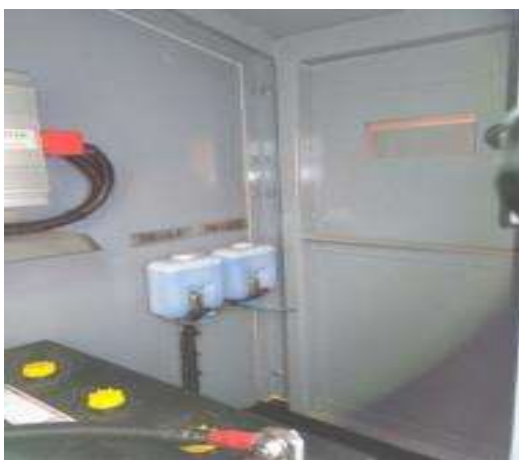
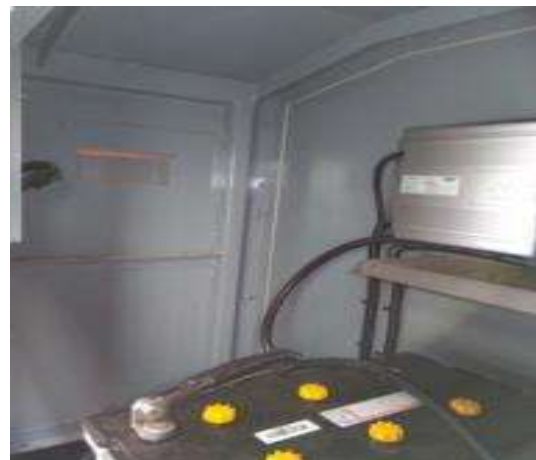
檢驗電瓶室內部 (DL 2524) 狀態

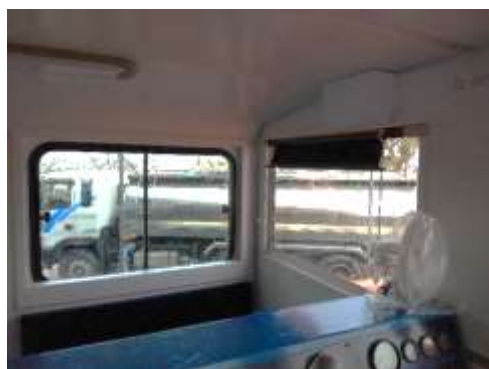
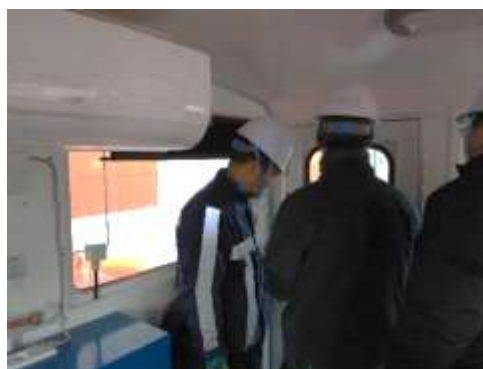
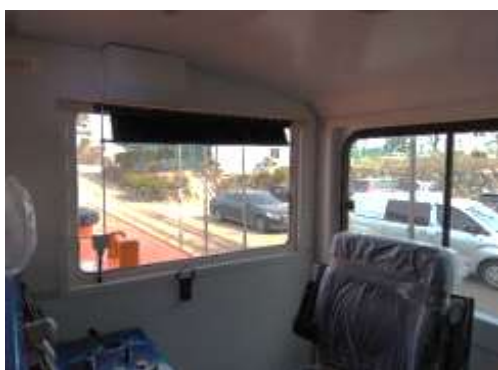
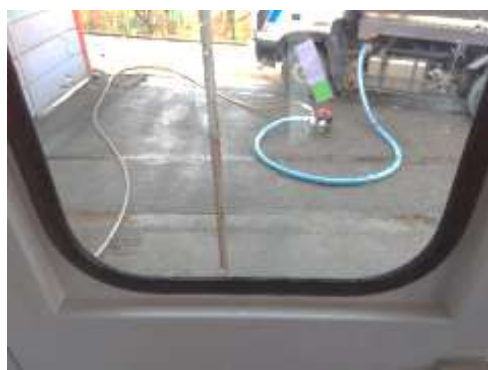
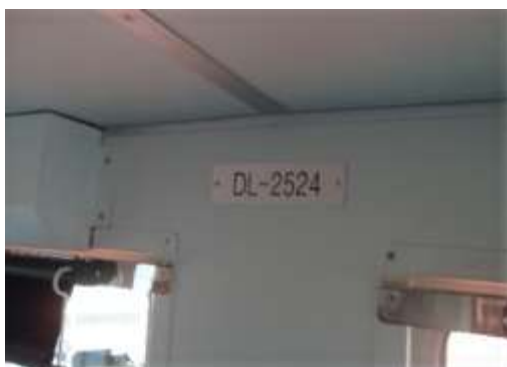
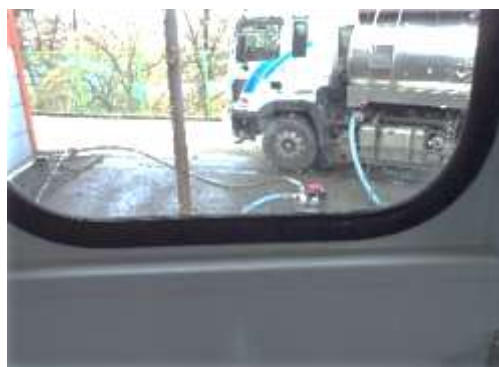
排序第一輛 DL 2524 水密測試後
檢驗駕駛室、配電盤室內有無水漏

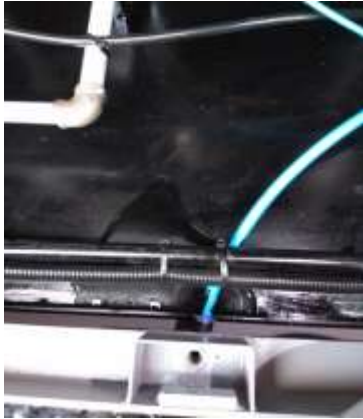
檢驗主風缸室有無積水

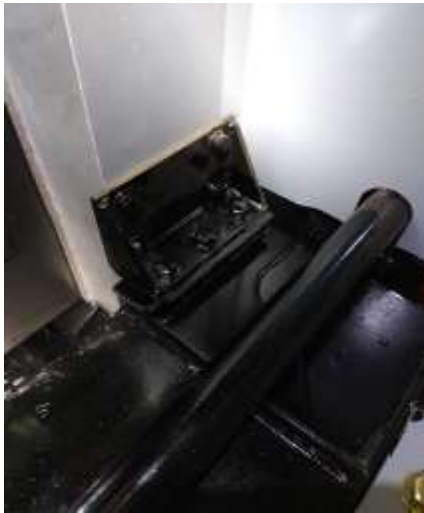
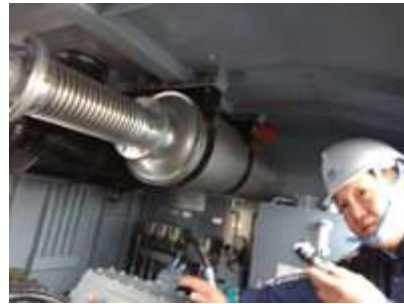
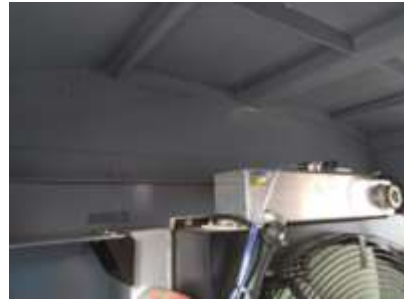
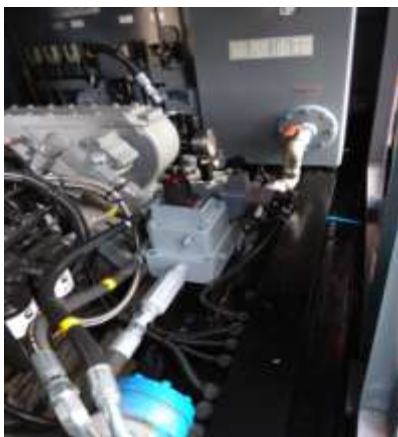
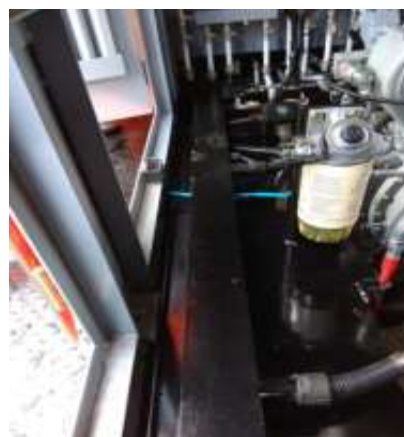
檢查引擎室 (DL 2524) 有無水漏

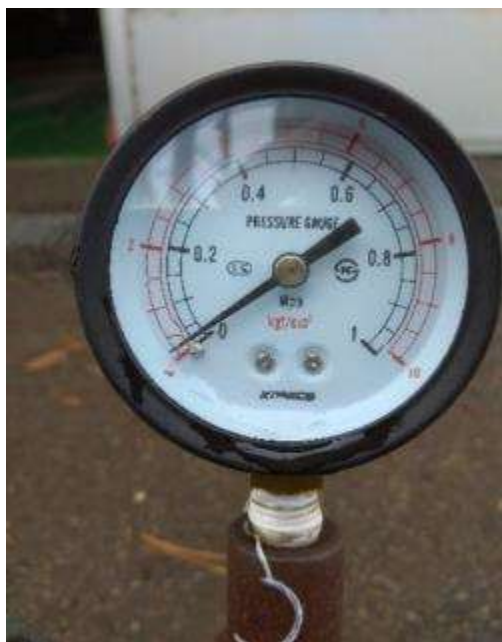
確認水表歸零

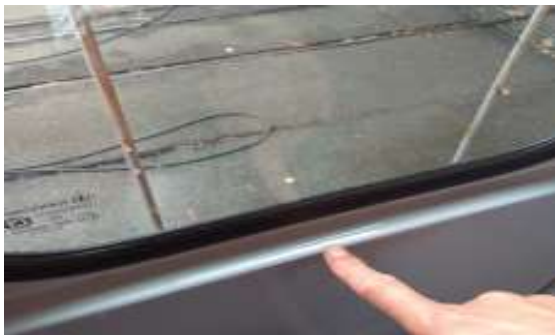
DL 2523 司機窗戶滲水 (要求改善)

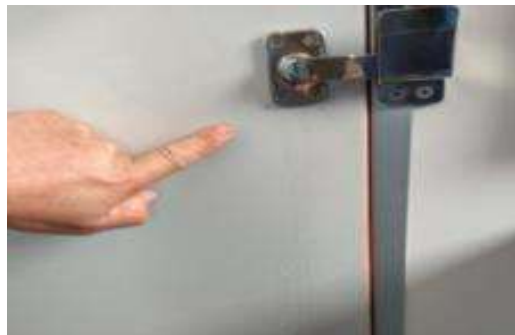
DL 2523 助理門扣滲水(要求改善)

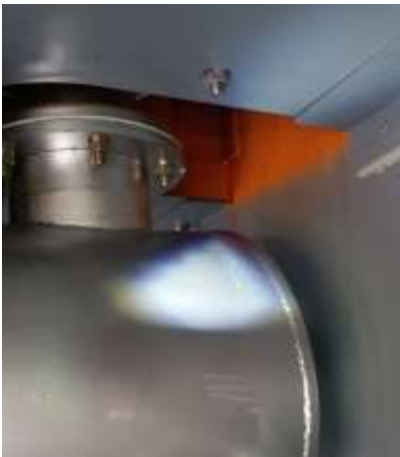
排氣口上方滴水

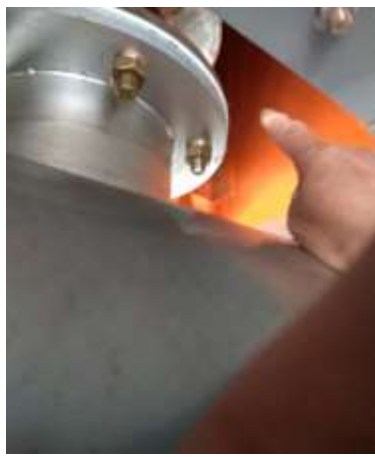
排氣口上方滴水

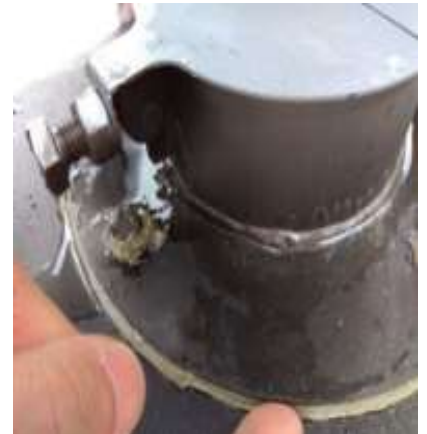
蓋座滲水(要求改善)

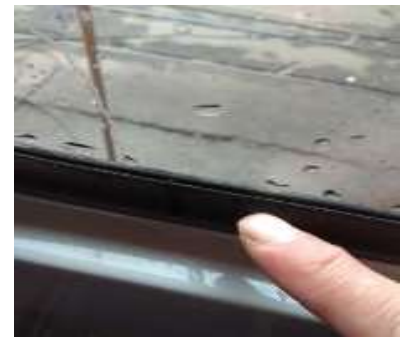
窗戶滲水 (要求改善)

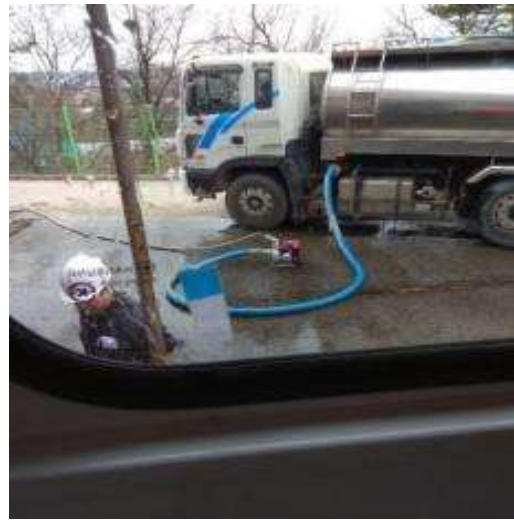
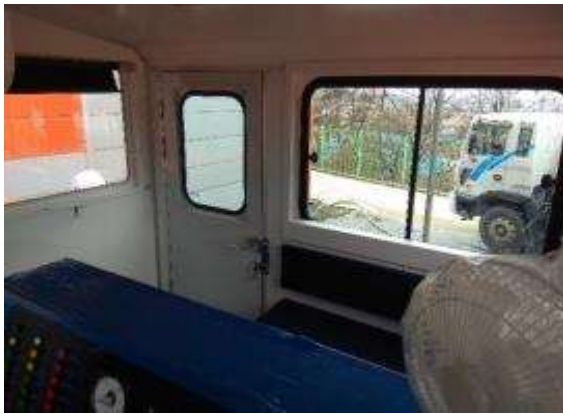
發現駕駛側窗戶滲水 (要求改善)

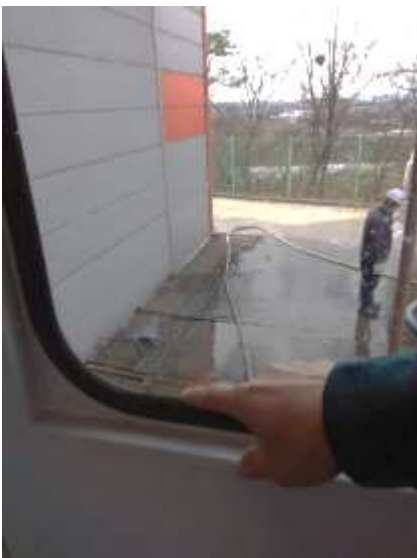
助理側窗戶滲水 (要求改善)

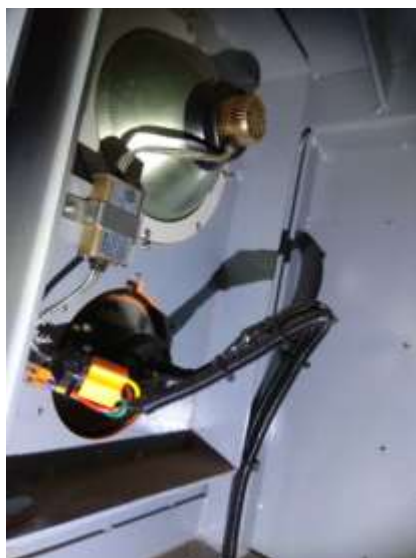
檢查電瓶室內側燈罩框架滲水

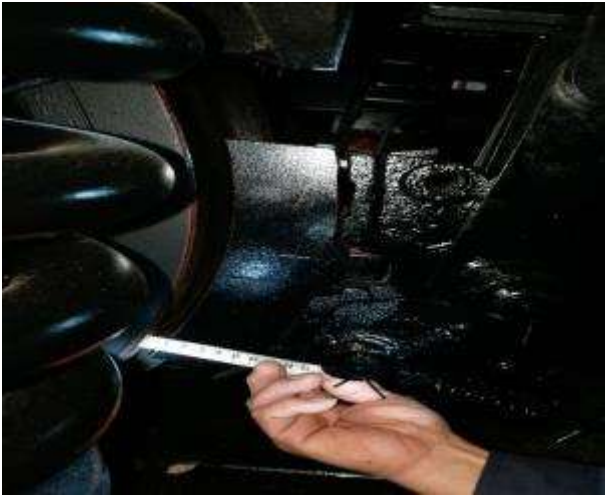
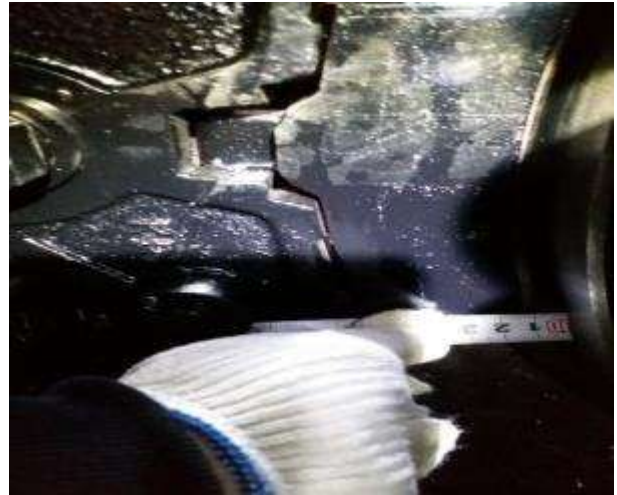
2-6 煞車塊間隙量測(少於 10mm)

以上煞車功能檢視，均有到車下檢視煞車塊緊軔與鬆軔狀態，全部可正常運作。

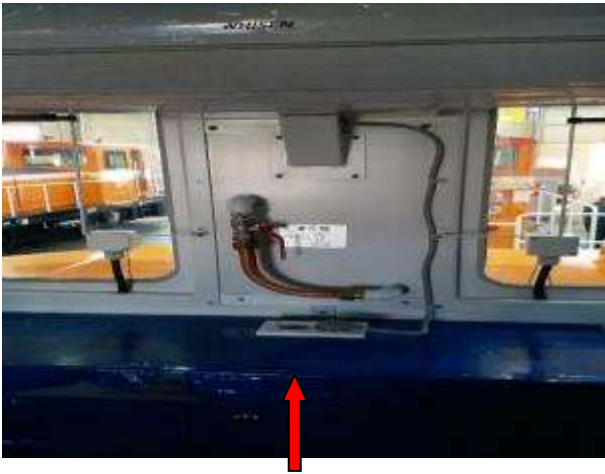
1.冷氣機下方改裝車長閥

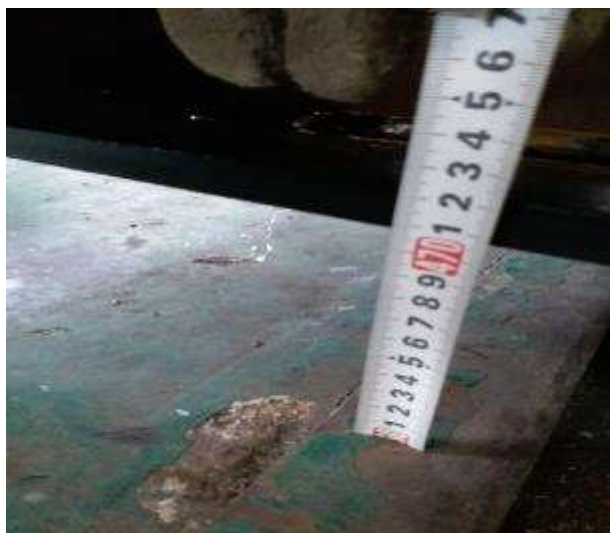
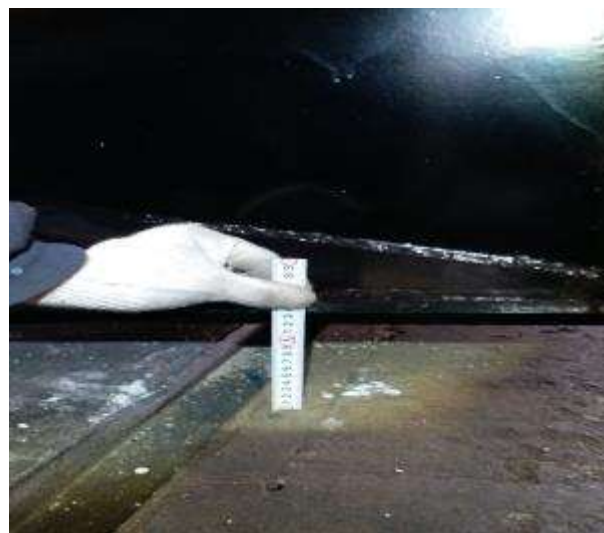
1.主排障器高度調整為 120mm

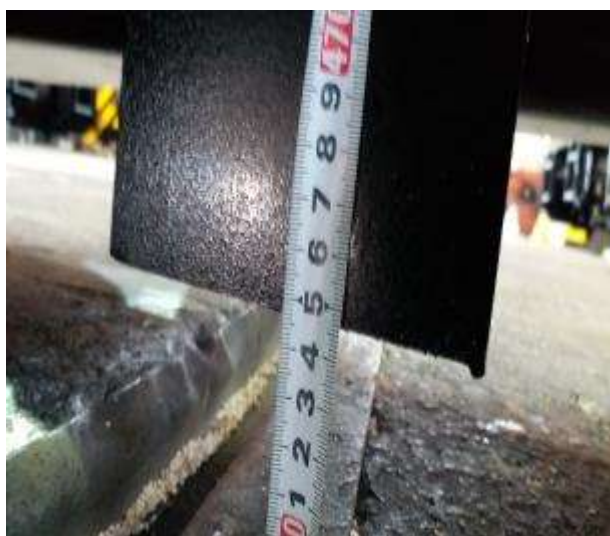
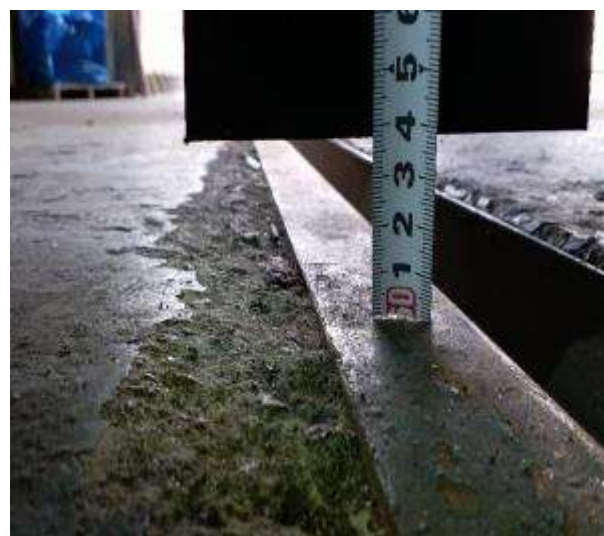
2.輔助排障器高度 48mm 調整為 38mm

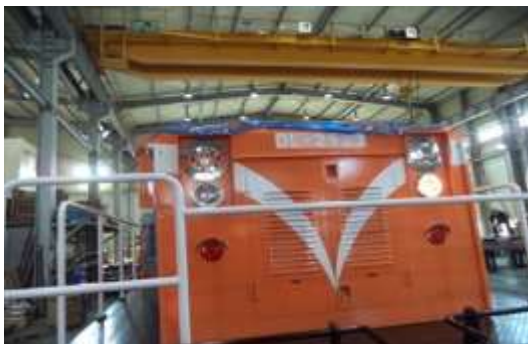
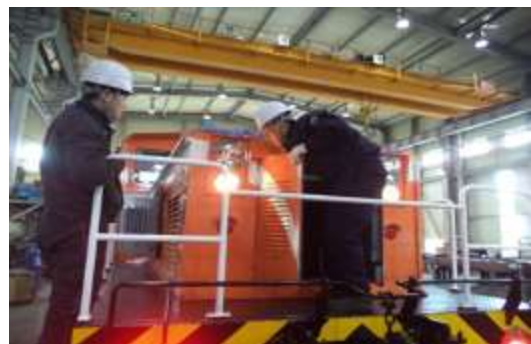
4. 經檢查頭燈與尾頭發現燈座有鬆動現象，立即要求製造商全面檢修改善。
改善前

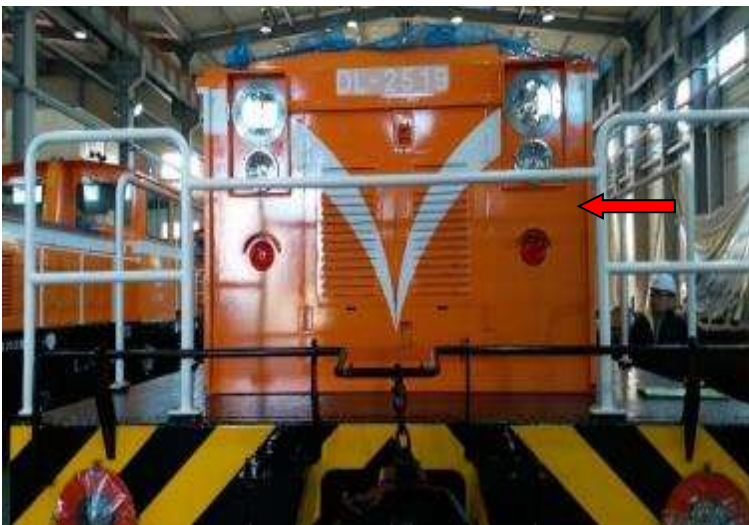
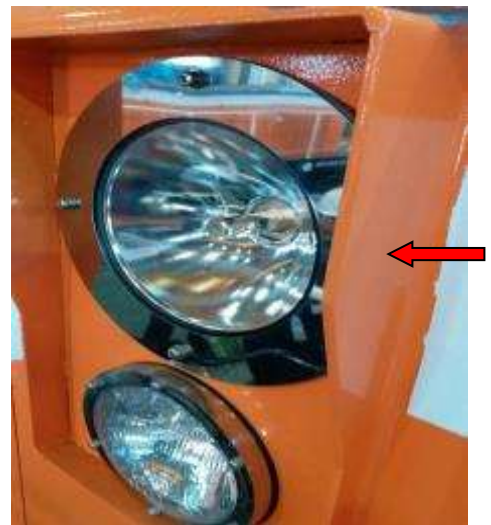
4、頭燈改 LED

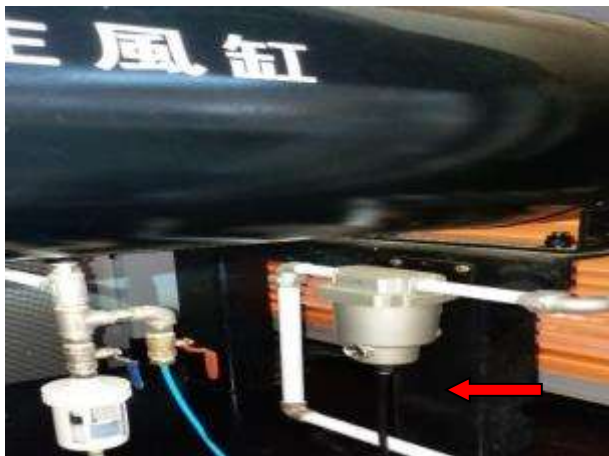
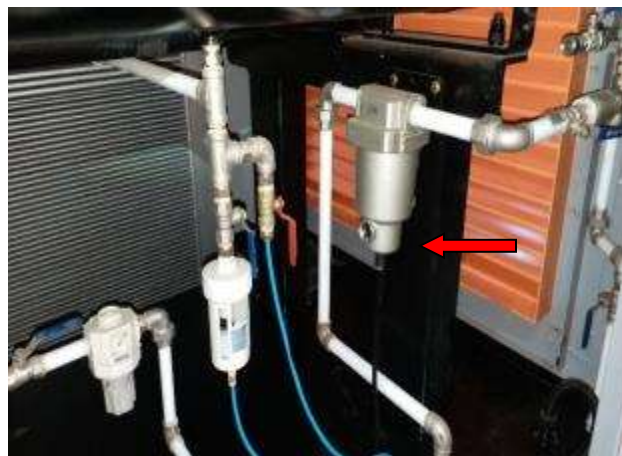
5、空氣噴槍管線前增設排水閥

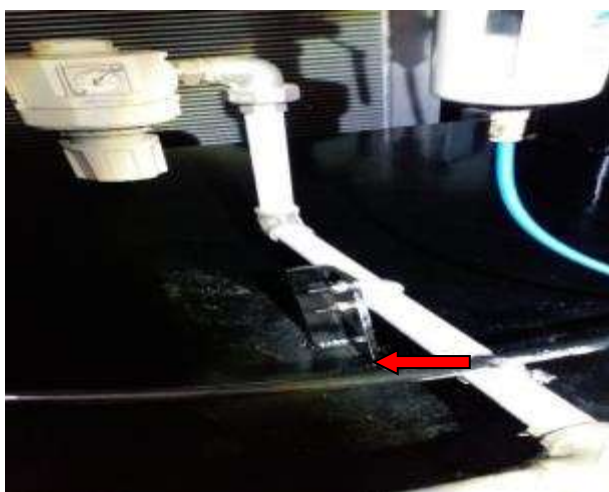
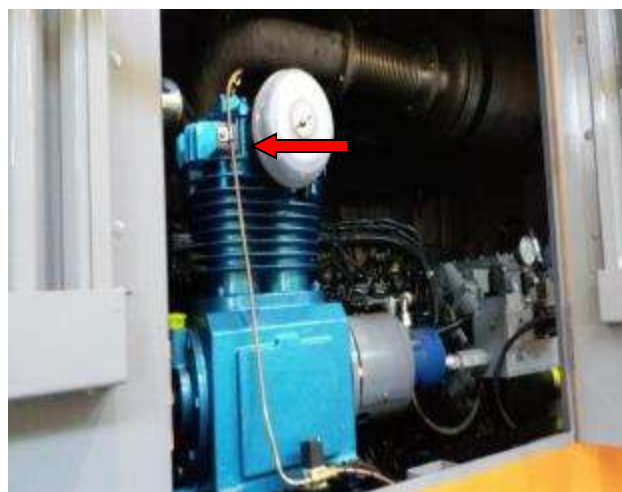
6、主風泵管路以及主風缸管路加支架支撐，以增強主風缸運作時之穩定度。

因空壓機長時間作動及車輛震動，銅管經加工變質後，易因長度過長無固定支撐使接頭處斷裂，故於中段加裝固定支架避免晃動而斷裂。

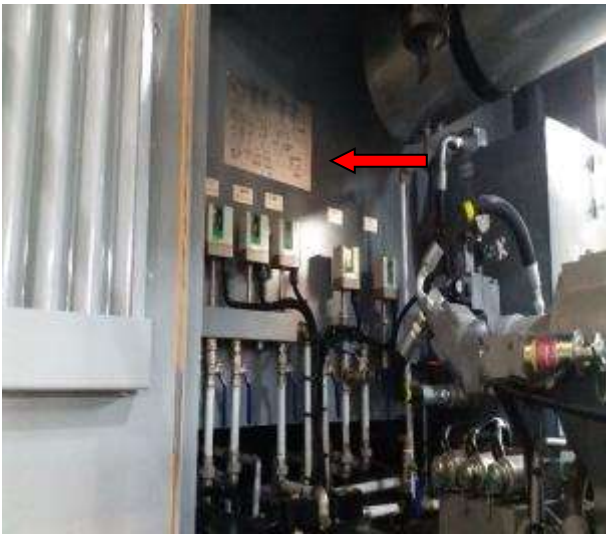
8、引擎室 mrps 設中文標示，使駕駛操作及檢修人員足以正確辨識各閥類及考克之組成。

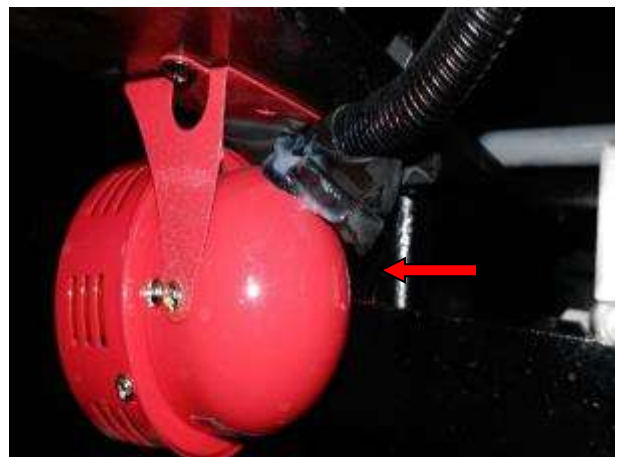
10、電氣喇叭電線入口處用矽膠封密防水

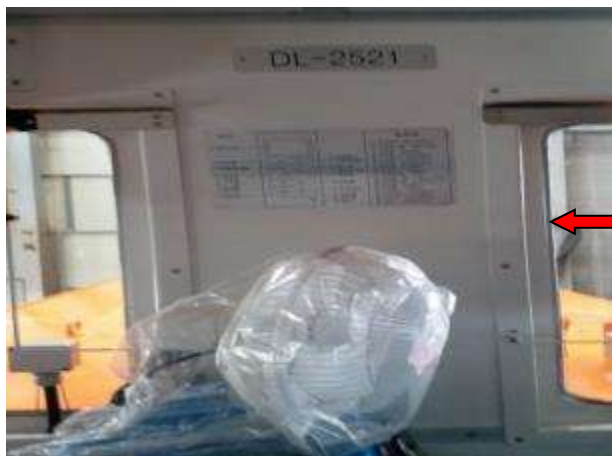
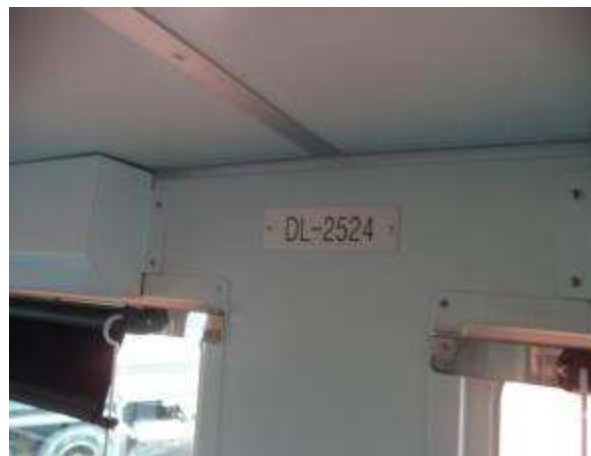
11、冷氣搖控器中文說明書粘貼處及內部標示

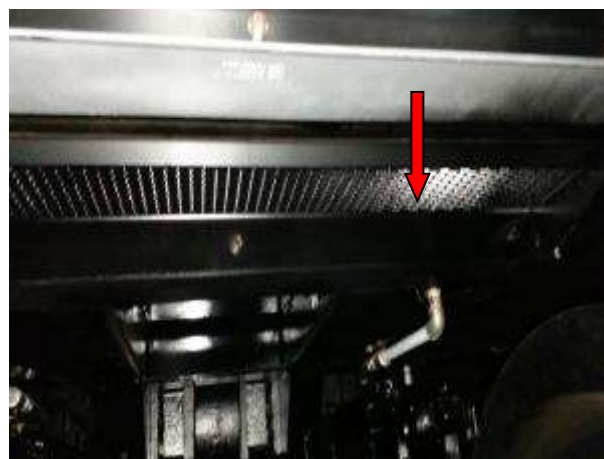
12、車下冷卻箱之防護網

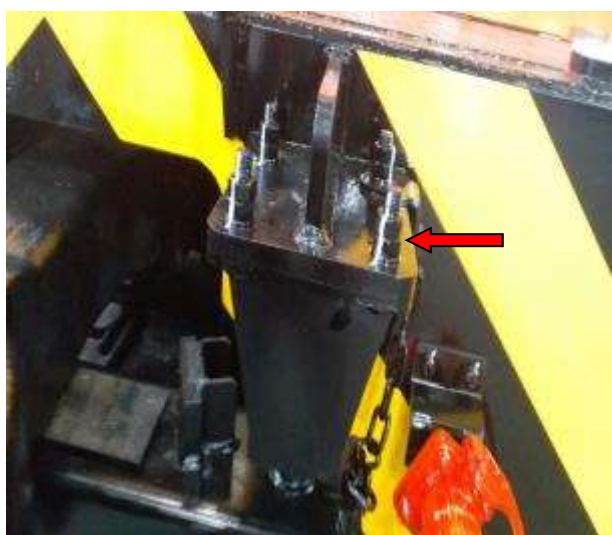
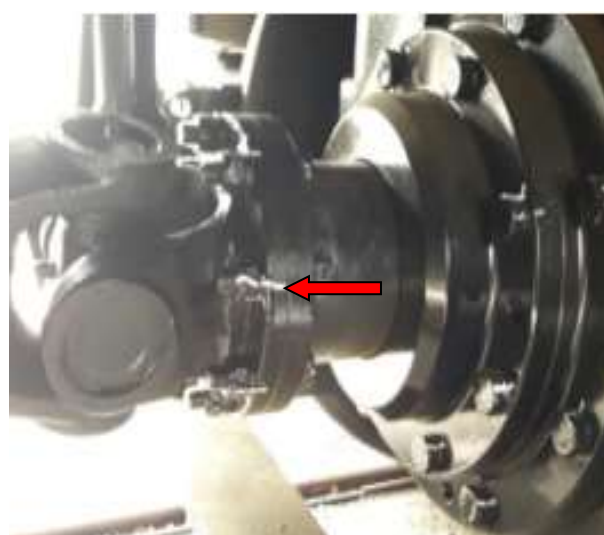
13、按裝螺絲處標白線記號以利確保緊固

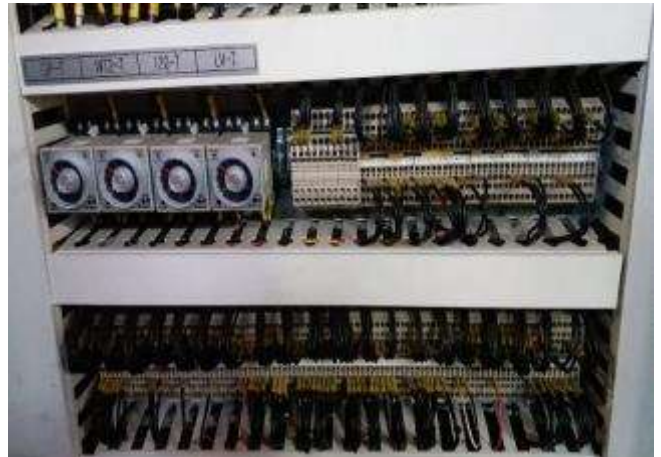
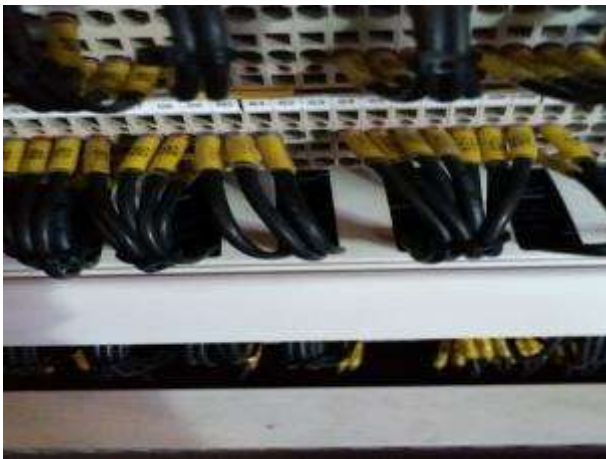
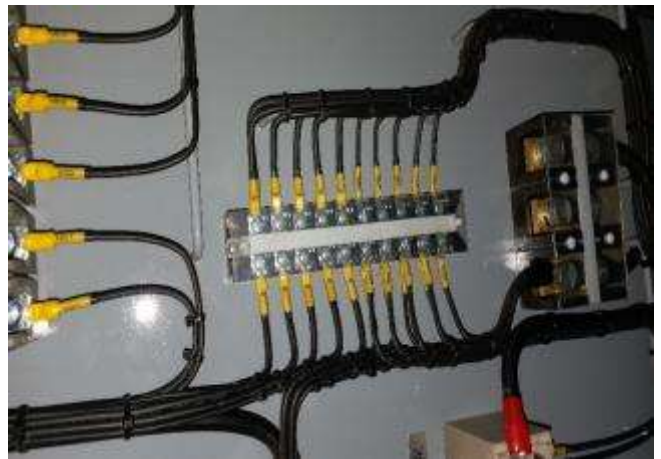
14、配電盤線管路加設中文標示圖示，並且所有管線必須加入數字標示，以確保裝設簡易，減少錯誤。

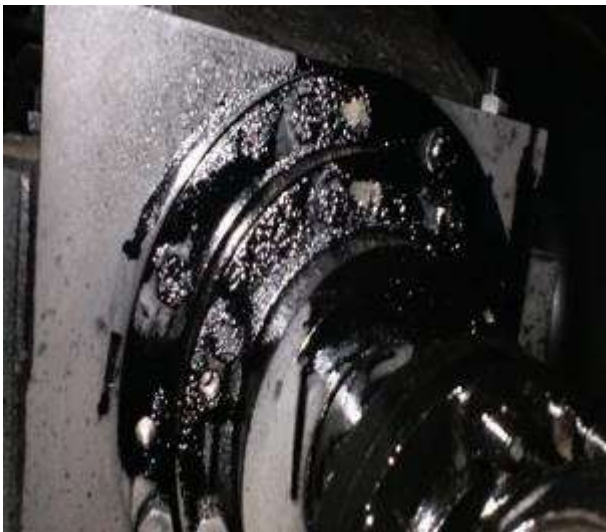
15、減速齒輪箱油漆脫落(製造廠允諾運台前改善)

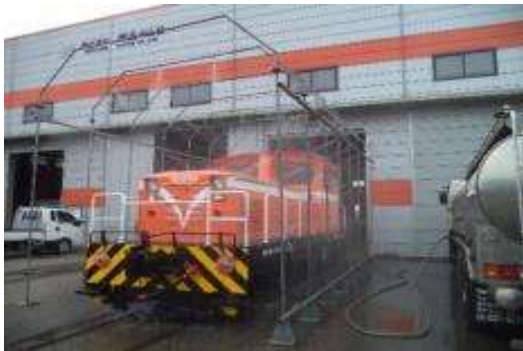
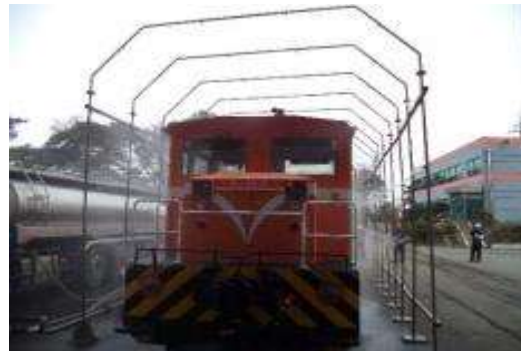
排序第一輛 DL 2524 進行水密測試過程中，水壓無法達到 $2\text{KG}/\text{CM}^2$

發現水壓不足

未符合技術規範之要求，要求設備改善：

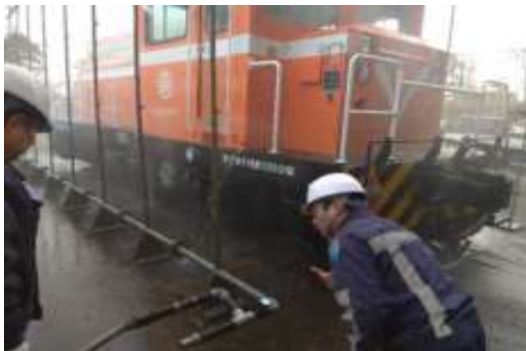
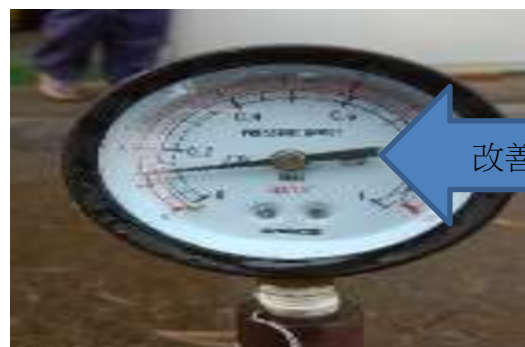
水壓無法達到 $2\text{KG}/\text{CM}^2$

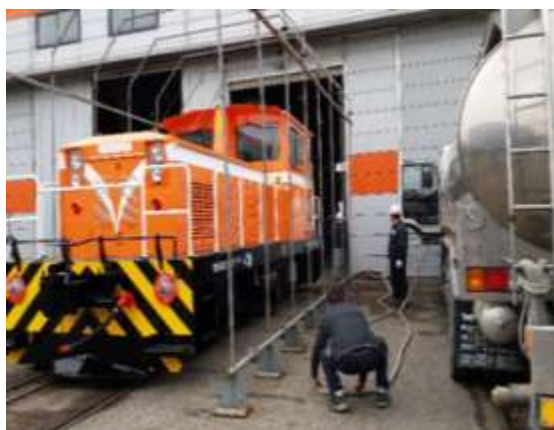
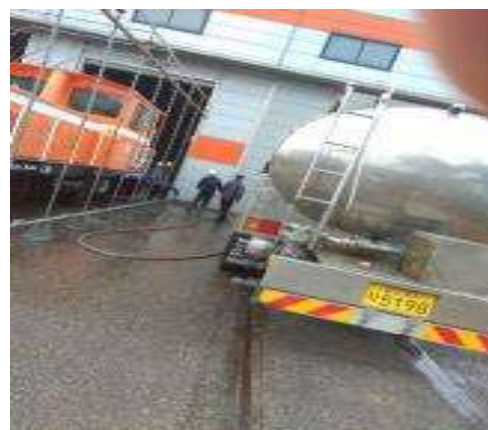
廠商將供水車引擎轉速提高、管路拉直無效

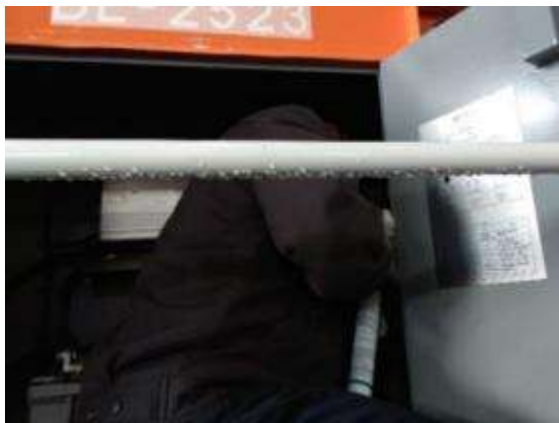
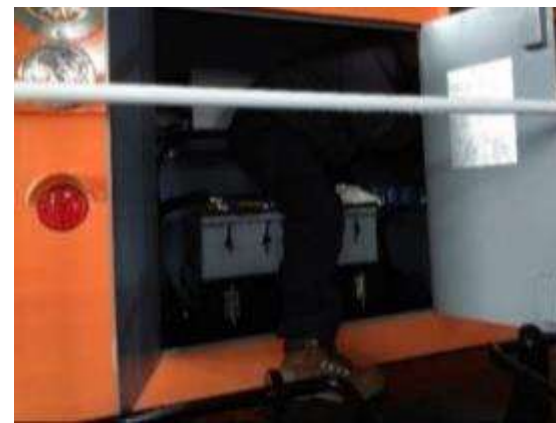
已改善 2 各頭燈方框焊道滲水

經製造商將各車方框焊道內側以矽膠補強，已全數改善。

改善施工中

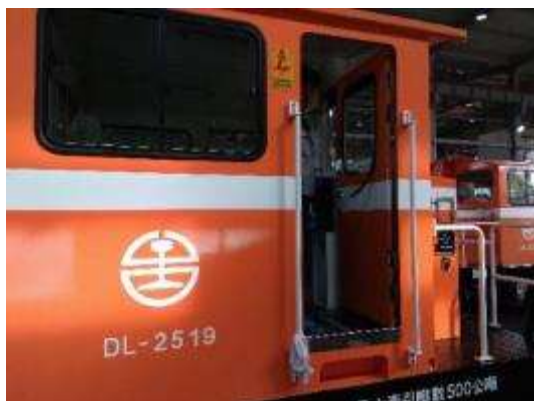
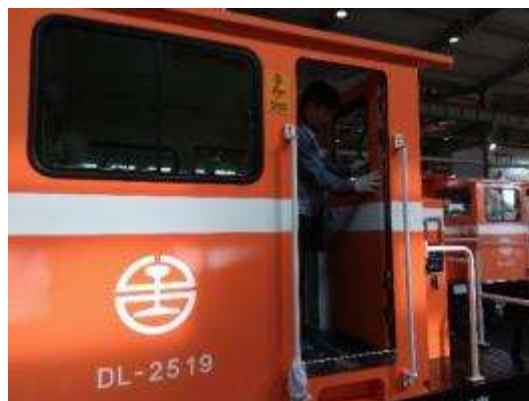
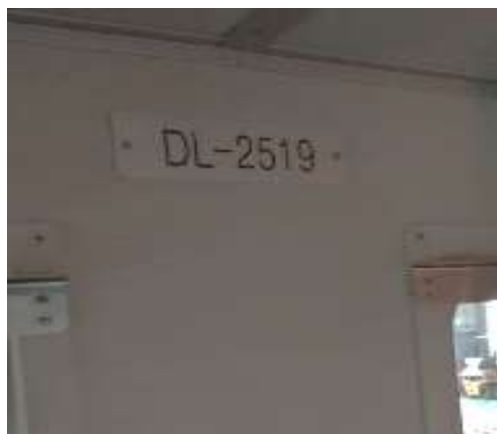
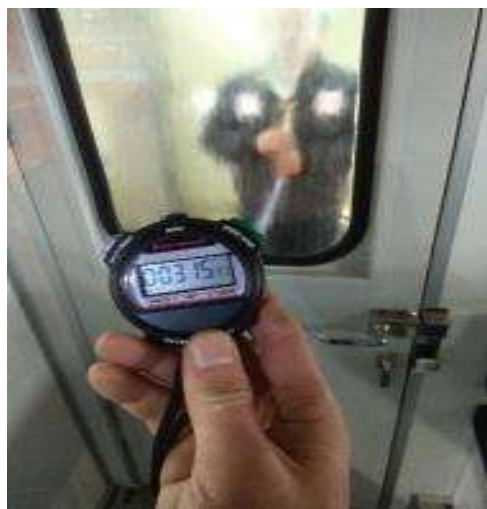
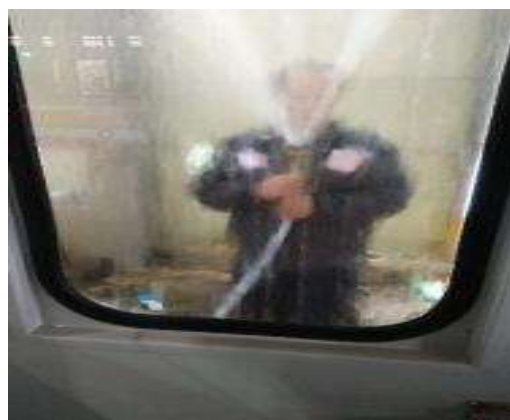
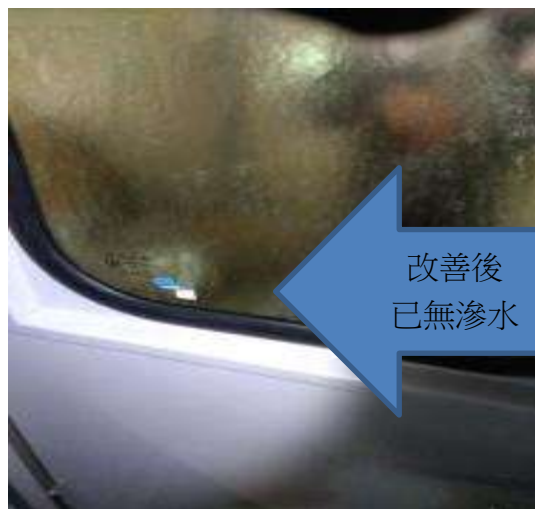
滲水改善 i DL2519

DL2519 助理窗滲水改善

膠條更換施工中

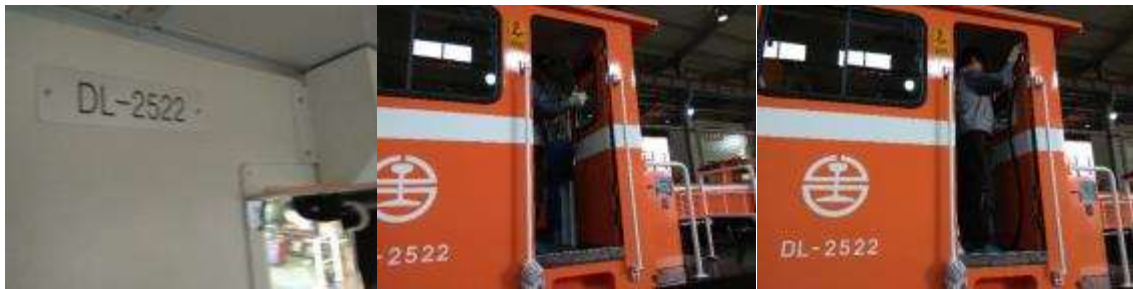
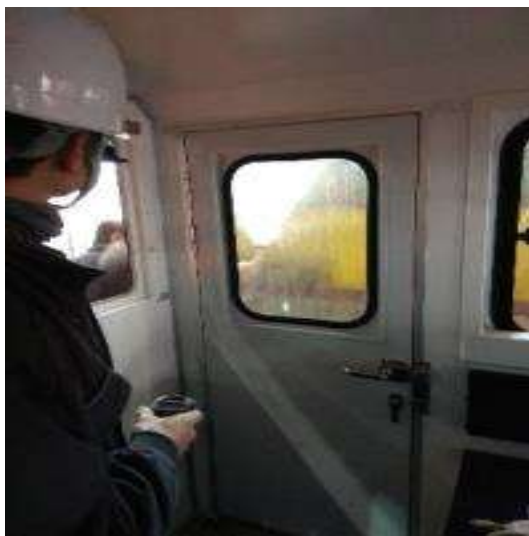
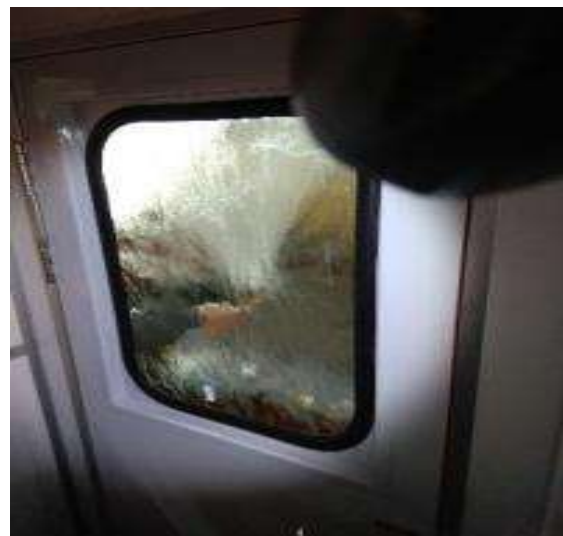
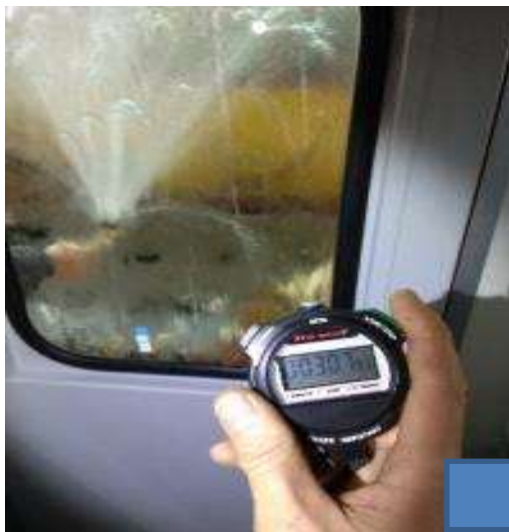
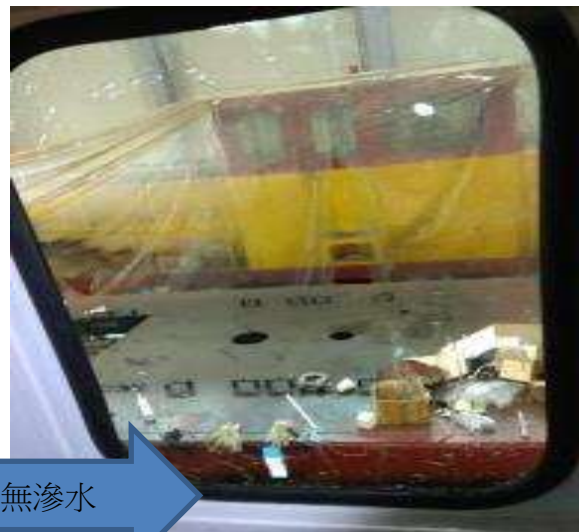
滲水改善 ii DL2522

DL2522 助理窗滲水改善

已無滲水

膠條更換施工中

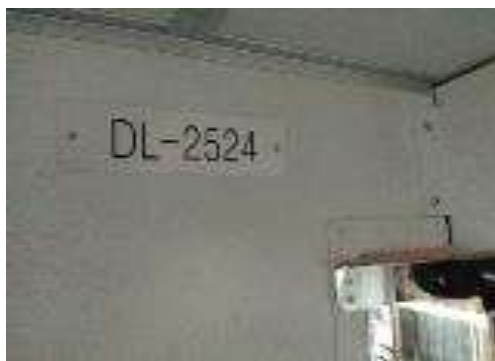
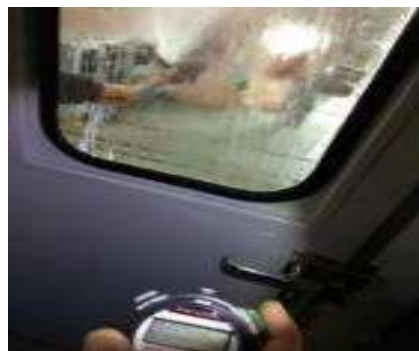
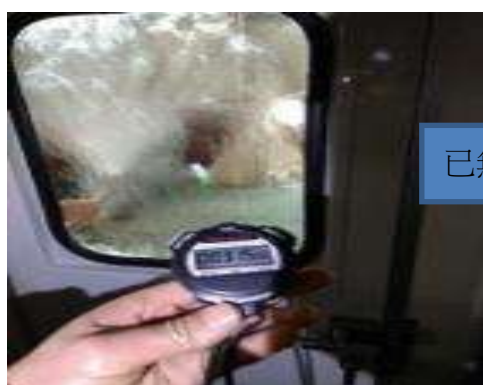
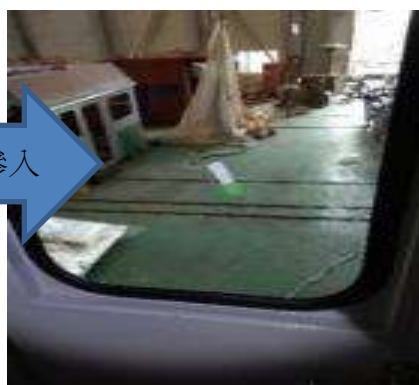
DL2524 助理窗改善

改善測試中

達 3 分鐘

已無水滴滲入

改善後

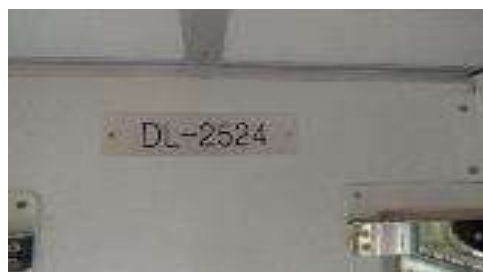
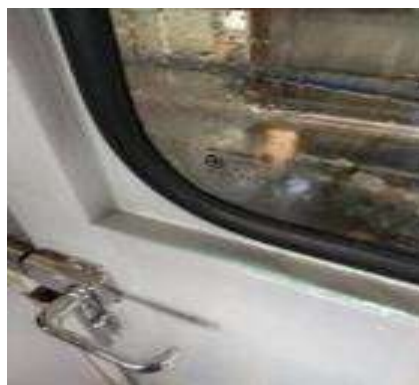
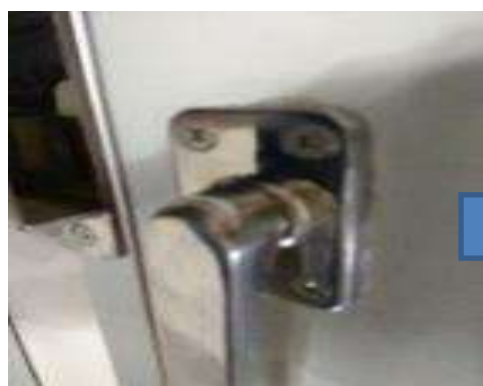
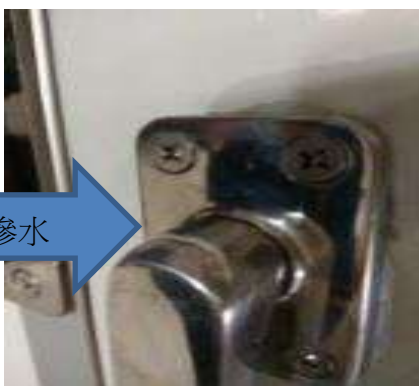
DL2524 司機門扣改善

矽膠補強

已無滲水

改善後
