出國報告（出國類別：其他）

柴液型車輛調動機第4批 6輛購案監造及檢驗

服務機關：交通部臺灣鐵路管理局

本次赴韓自 107 年 3 月 5 日起至 3 月 9 日為期 5 天（含台灣 - 韓國首末 2 天交通往返），係第 4 批調動機（車號：DL2519 - DL2524）之出廠測試（係監造過程其中一環）及檢驗，其項目包括：

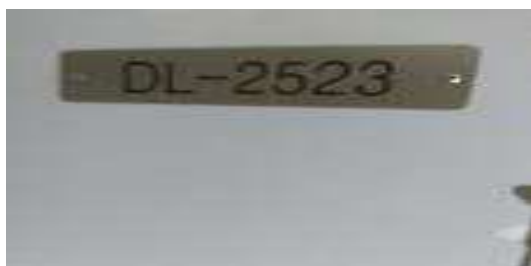
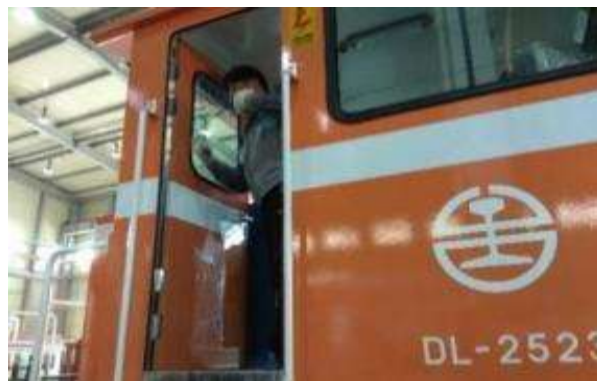
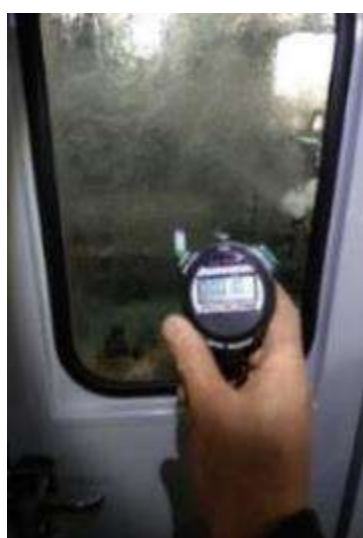
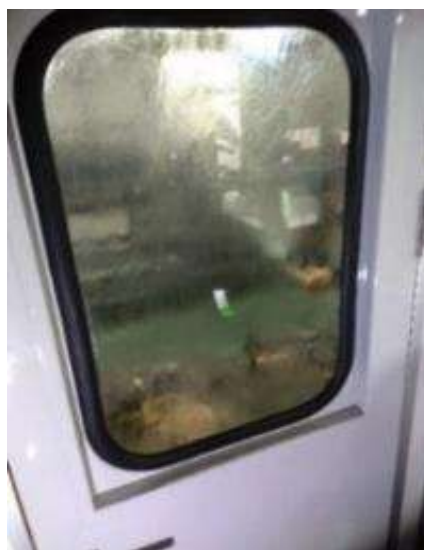
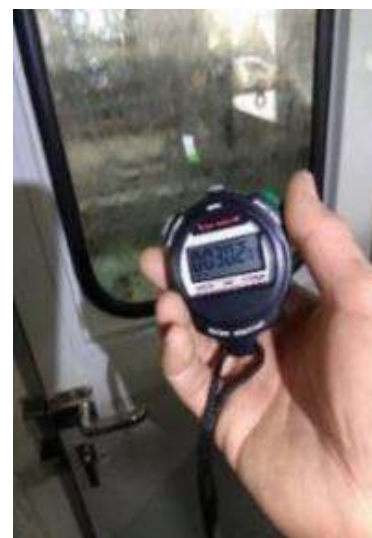
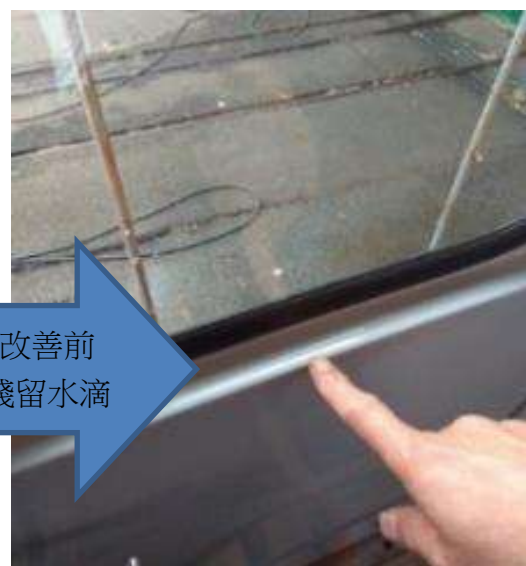
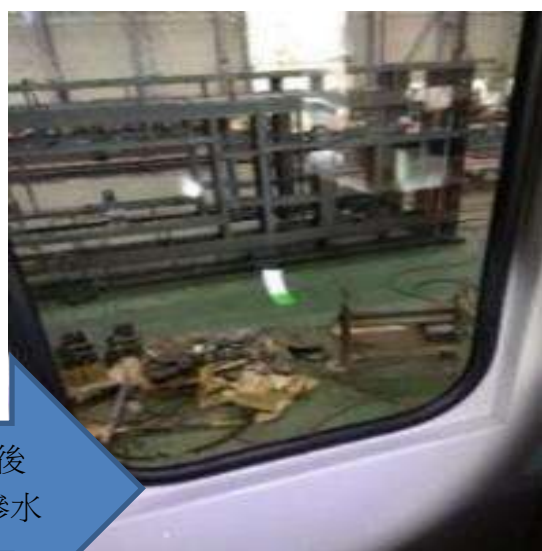
DL2523 窗滲水改善

更換膠條施工中

改善前
殘留水滴

改善後
已無滲水

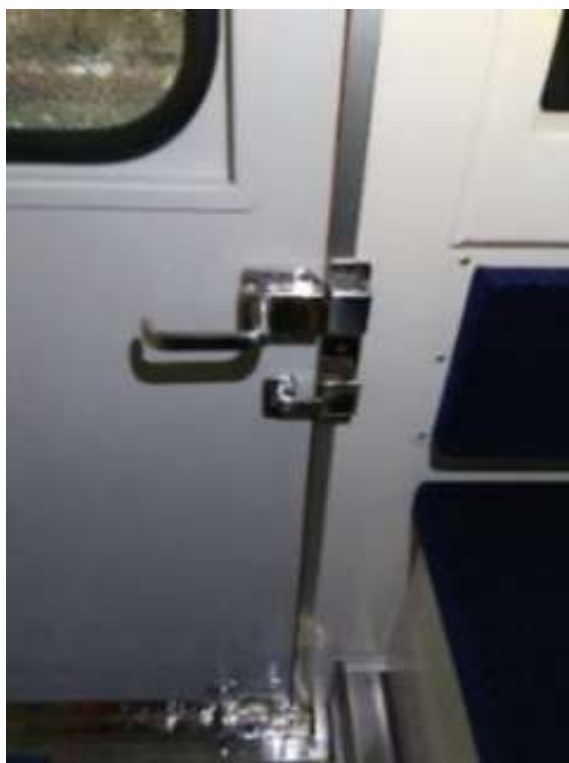
DL2523 門扣滲水改善

改善測試中

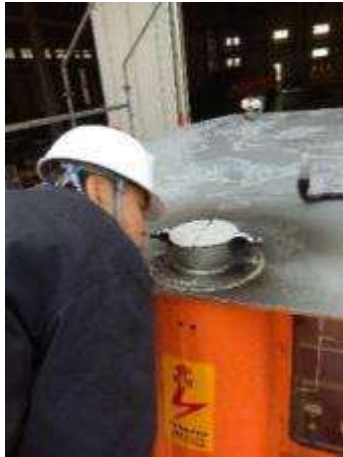
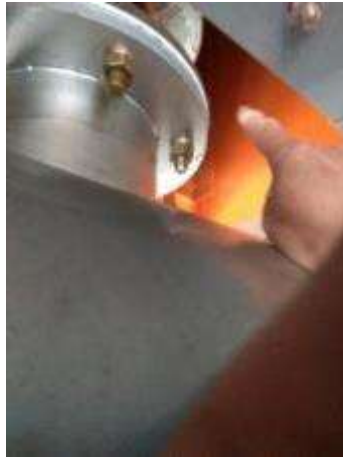
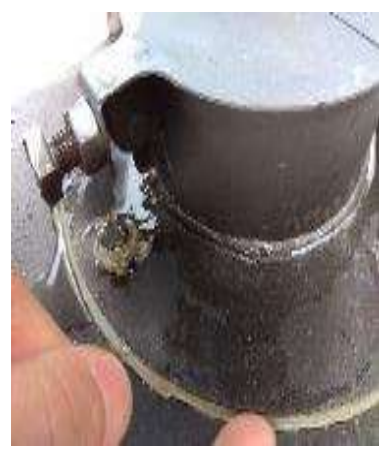
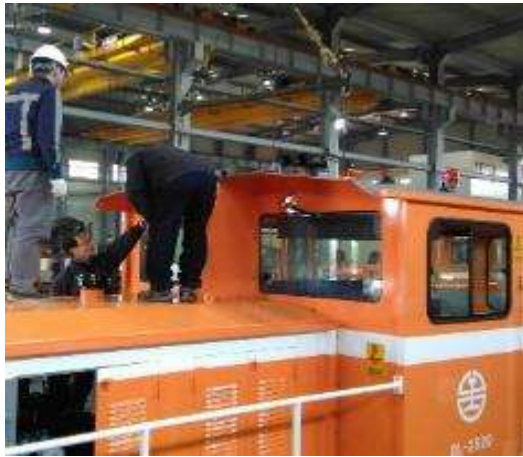
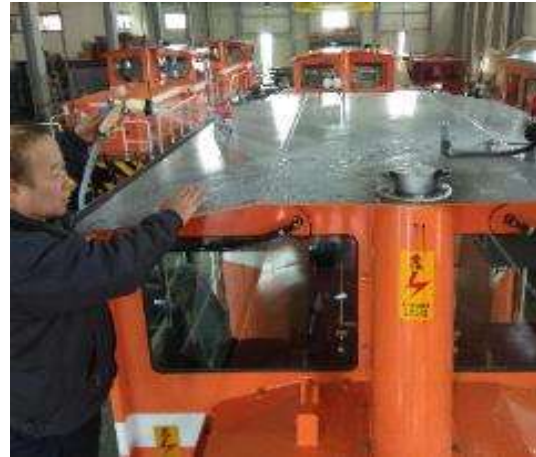
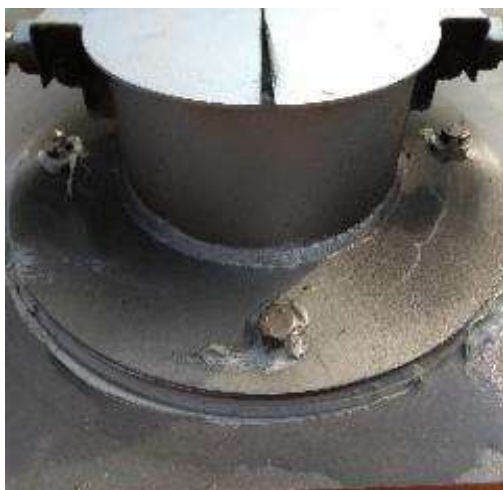
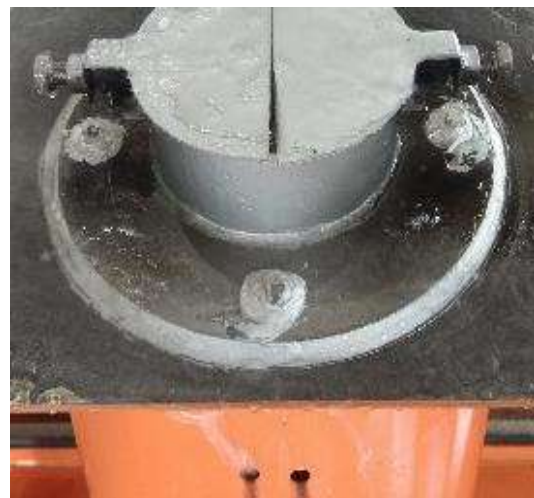
DL2520 排氣口座滲水改善

排氣座進水

滲水處

改善前

改善後

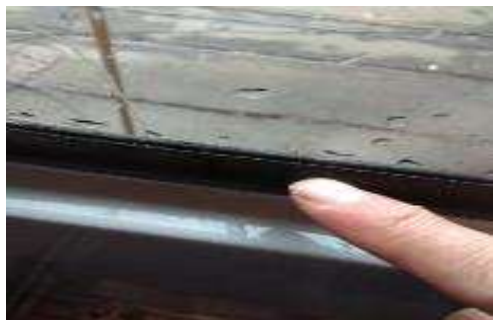
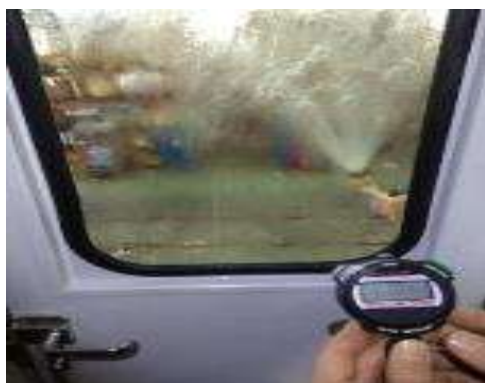
DL2520 司機窗滲水改善
司機窗改善前

測試 3 分鐘到

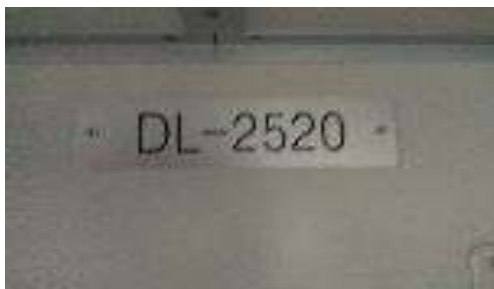
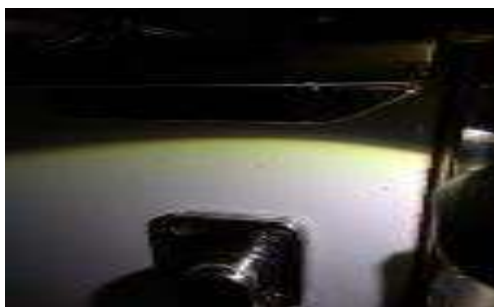
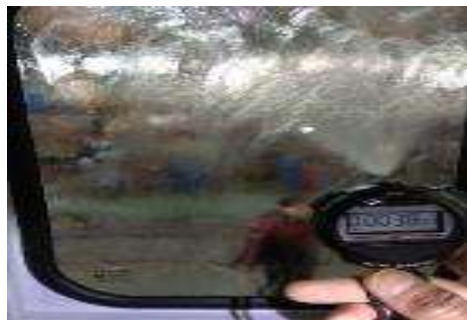
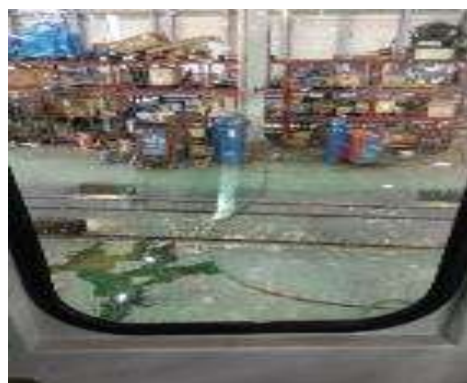
DL2520 門扣滲水改善
門扣改善

改善前

雨漏水密測試缺失改善 複試合格
改善測試中

改善後

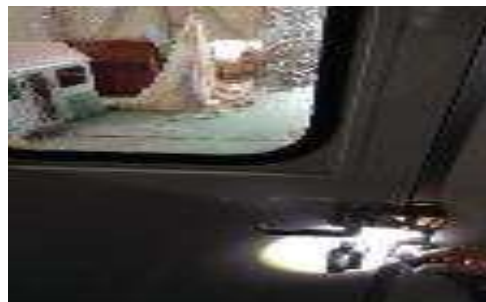
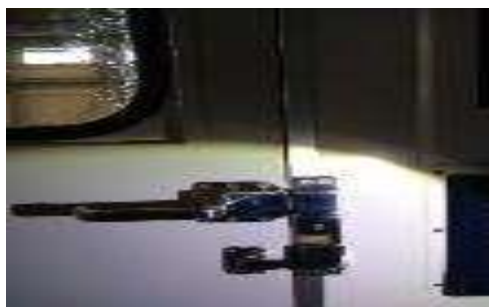
雨漏水密測試缺失改善 複試合格
噴水測試中

改善後

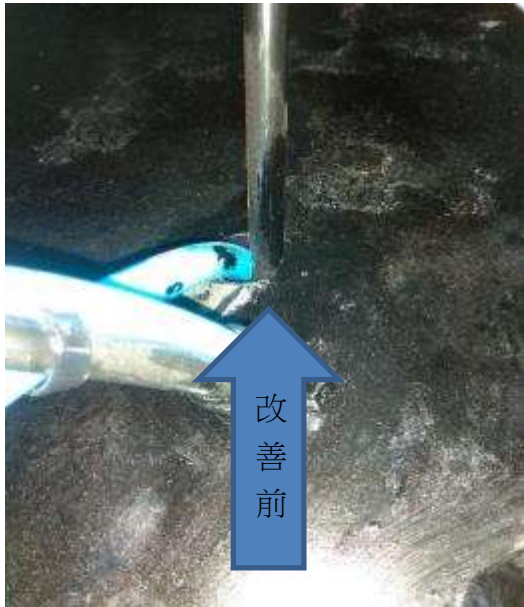
全數新改之排水軟管未包覆蛇管保護

改善後
