出國報告（出國類別：考察）

2019 年日臺砂防共同研究會 技術交流

服務機關：行政院農業委員會林務局

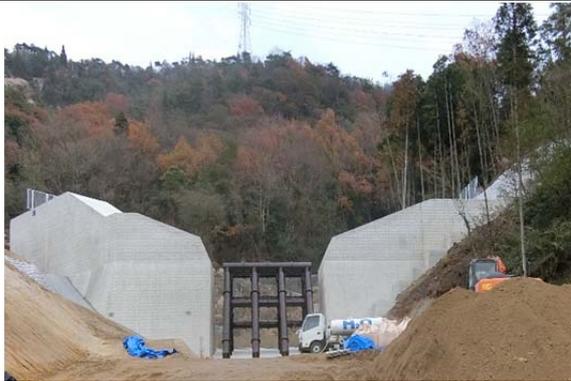
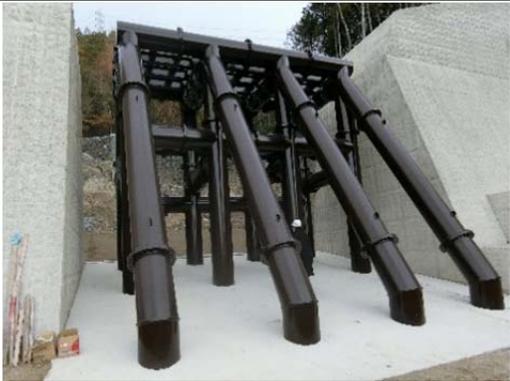
圖 30 考察熊野町川角地區二河川之川 21 川工區防砂堰堤現況

<p>防砂堰堤構造正面</p>	<p>開口式鋼構防砂壩(總長 69m 鋼構高 9.5m)</p>

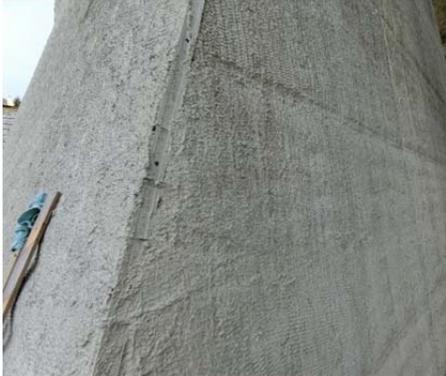
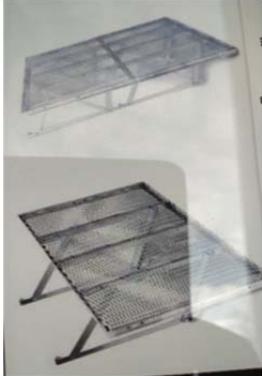
<p>壩體採用免拆網模施工後表面情形</p>	<p>免拆模鋼網構造原件</p>

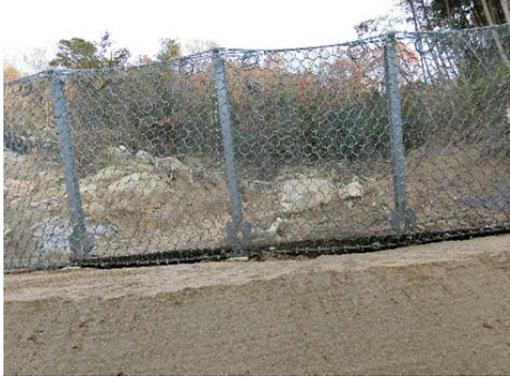
<p>應急措施攔護網</p>

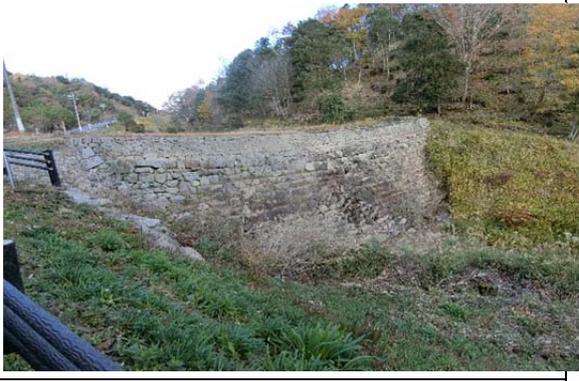
圖 32 廣島縣福山市堂々川 6 座防砂壩

<p>6 號壩上游面作為遊憩景觀公園</p>	<p>5 號壩(5 番砂留)</p>

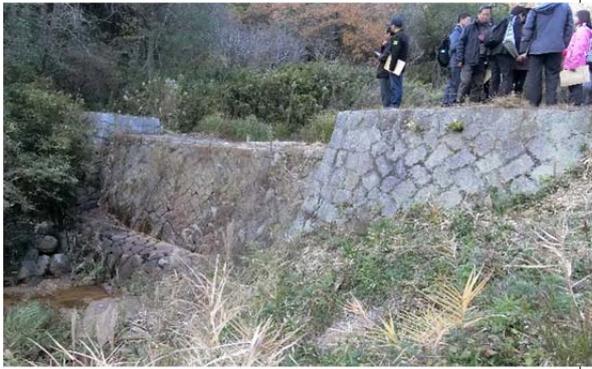
<p>4 號壩(4 番砂留)</p>	<p>每座防砂壩旁設置不同型式砌石碑</p>

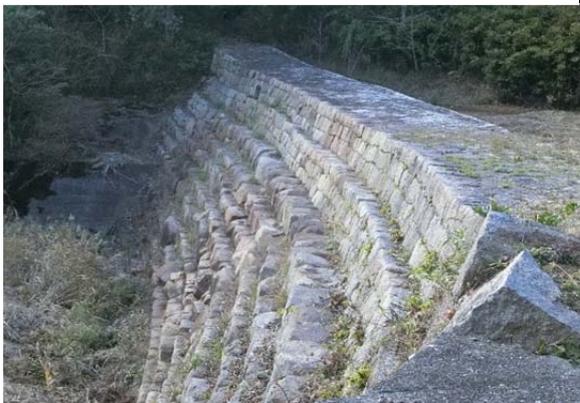
<p>3 號壩側視(3 番砂留)</p>	<p>3 號壩縱剖面結構圖</p>

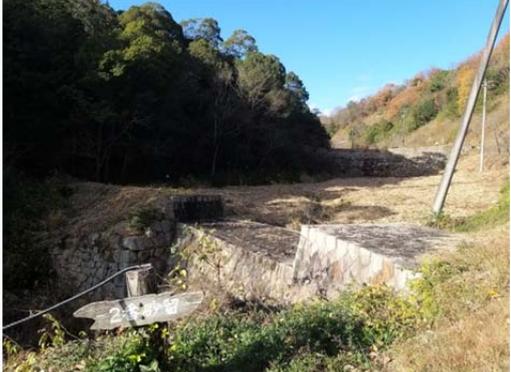
圖 32 廣島縣福山市堂々川 6 座防砂壩(續)

<p>2 號壩(2 番砂留)</p>	<p>1 號壩(1 番砂留)已不具防災功能</p>

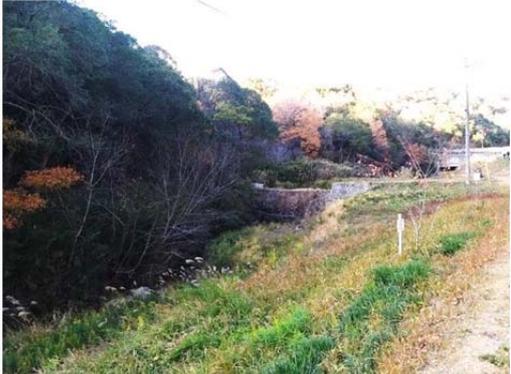
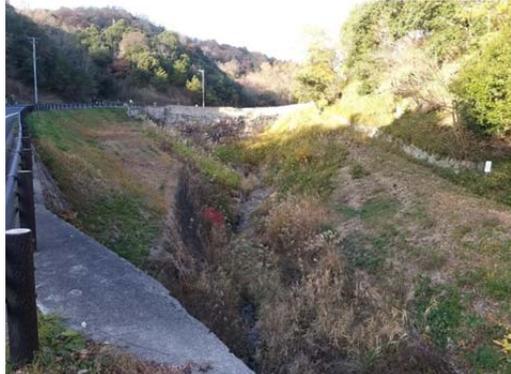
<p>2 號壩下游河道現況</p>	<p>5 號壩下游河道現況</p>
