出國報告（出國類別：其他）

柴電機車 34 輛檢驗

服務機關：交通部臺灣鐵路管理局

報告日期：113年1月29日

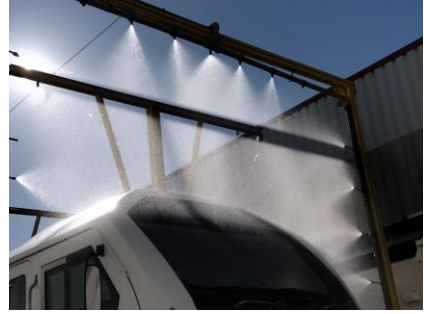
11 月 4 日	休息日(資料收集)
11 月 5 日	例假日(資料收集)
11 月 6 日	<p>STADLER (瓦倫西亞廠)</p> <ol style="list-style-type: none"> 1. R207 軔機測試(引擎未啟動)，測試如下： <ol style="list-style-type: none"> (1) 灌入 5kgw/cm²(BP 管)。 (2) NEW YORK AIR BRAKE(空氣制動)連接測試儀器(筆電)。 (3) 配合 MMI，實施軔機測試。 2. R206 軔機測試(引擎啟動，自行產生壓力)。 3. R208 車體廠內噴漆。 <div style="display: flex; justify-content: space-around;">     </div>
11 月 7 日	<p>STADLER (瓦倫西亞廠)</p> <ol style="list-style-type: none"> 1. R211 轉向架及車體連結(機械組裝)。 2. R206 水密測試。 3. 進入廠區由黃段長召集今日工作重點，等待廠商施行 R206 車體水密測試檢驗。 4. 水密試驗，以門型水柱(共 17 噴頭，18L/min/m²)為設備。

5. 以托車牽引機車緩緩前進，依序在規定之 7 個檢查點實施噴灑 10 分鐘。

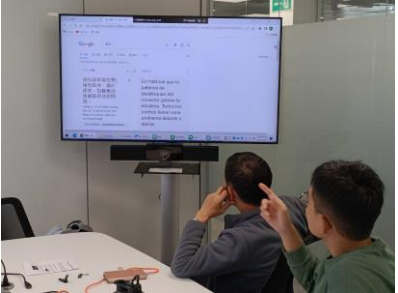
<p>2. R211 工作進度及設備檢查。</p> <p>3. 與立約商開會進行機車缺失檢視及研議改善方式。</p> <div style="display: flex; justify-content: space-around;">

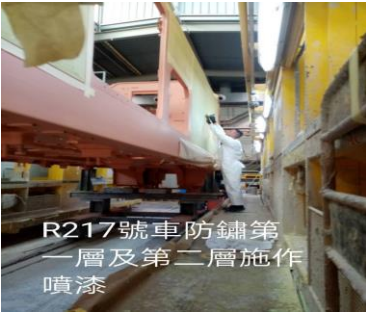
<p>R217號車防鏽第一層及第二層施作噴漆</p> </div> <div style="text-align: center;">

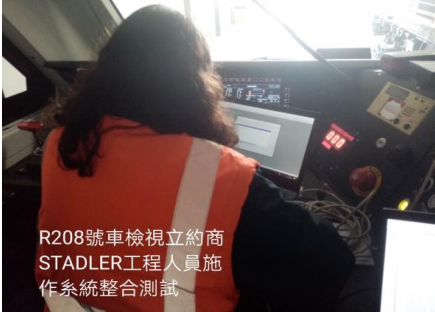
<p>R208號車檢視立約商STADLER工程人員施作系統整合測試</p> </div> </div> <div style="margin-top: 20px; text-align: center;">

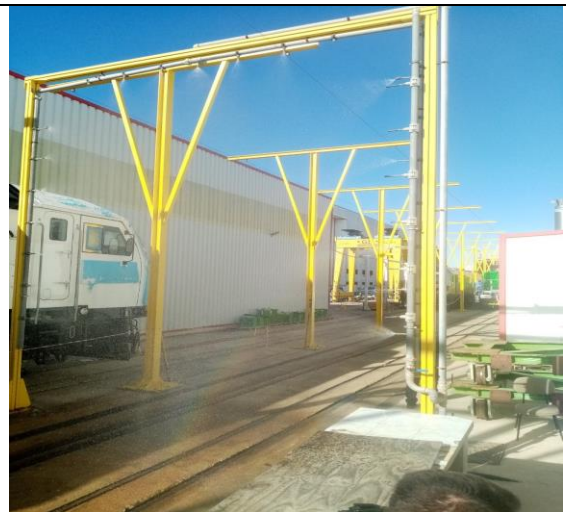
水密測試準備
